## **ARTICOLO DI PUNTOSICURO**

### **Le immagini dell'insicurezza**

*I rischi legati agli scavi: "una monografia" in più parti dedicata ai vari aspetti dell'insicurezza relativa all'esecuzione di scavi ed attività all'interno dei medesimi. Prima parte: l'esecuzione dello scavo.*

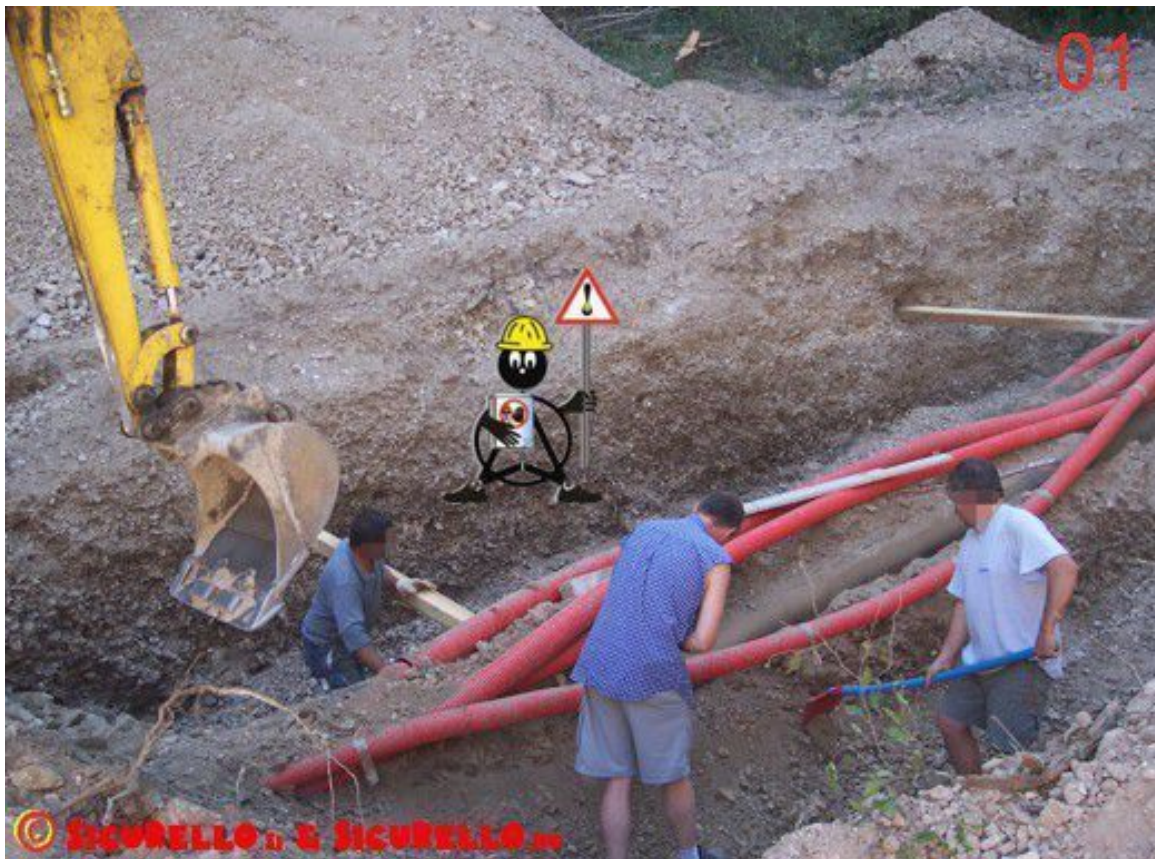
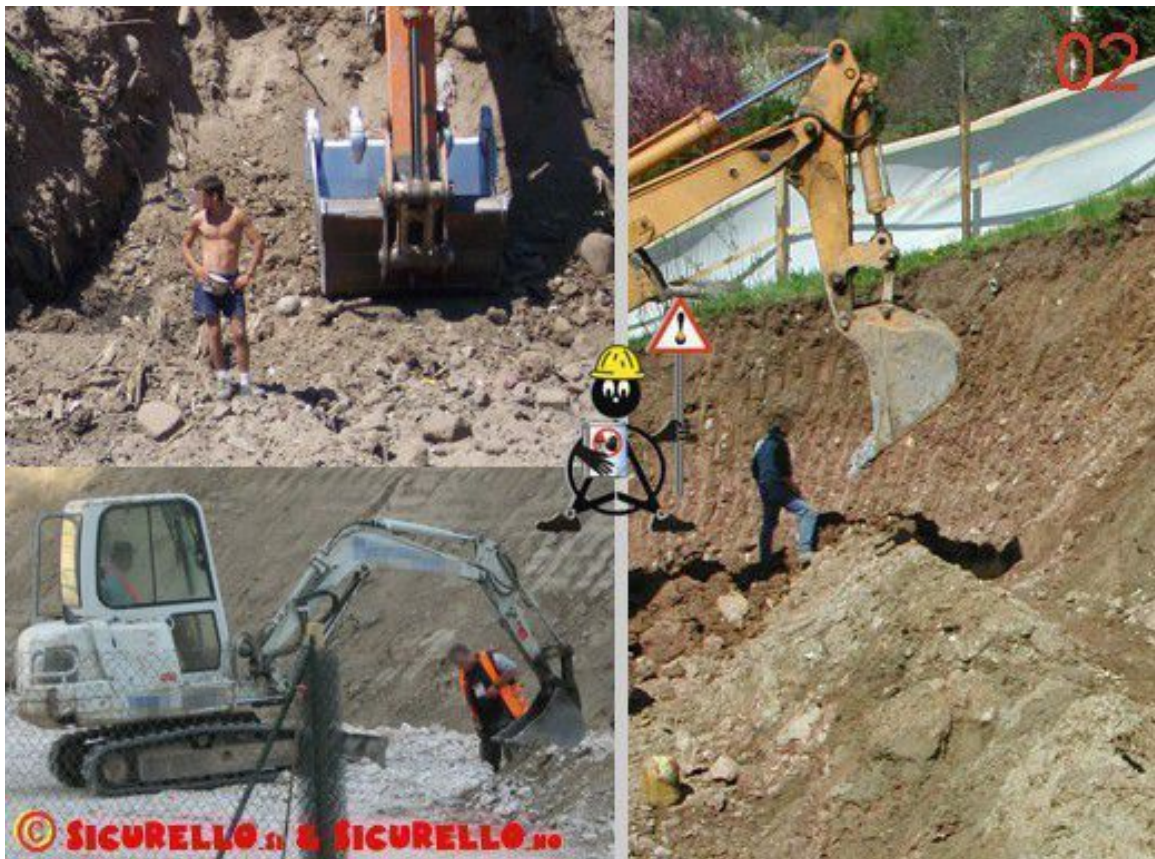
Un elevato rischio di infortunio è dovuto all'interferenza tra le attività di lavoro delle macchine ed i lavoratori. Le prime immagini di oggi ci mostrano proprio questo tipo di situazione: la presenza di lavoratori che operano all'interno del raggio d'azione dell' escavatore (in un caso ? foto 01 - quasi a contatto con la benna dell'escavatore stesso). Anche considerando che l'operatore del mezzo d'opera sia particolarmente attento alla sua attività, il pericolo dovuto ad un involontario spostamento della benna, ad un'errata manovra, ad un piccolo cedimento del braccio è troppo elevato per essere accettato. Molte volte (foto 02) le situazioni ? magari di controllo dell'attività di scavo - possono sembrare ordinarie e prive di rischi, ma in ogni caso si deve evitare di posizionarsi nelle immediate vicinanze od a ridosso della benna.

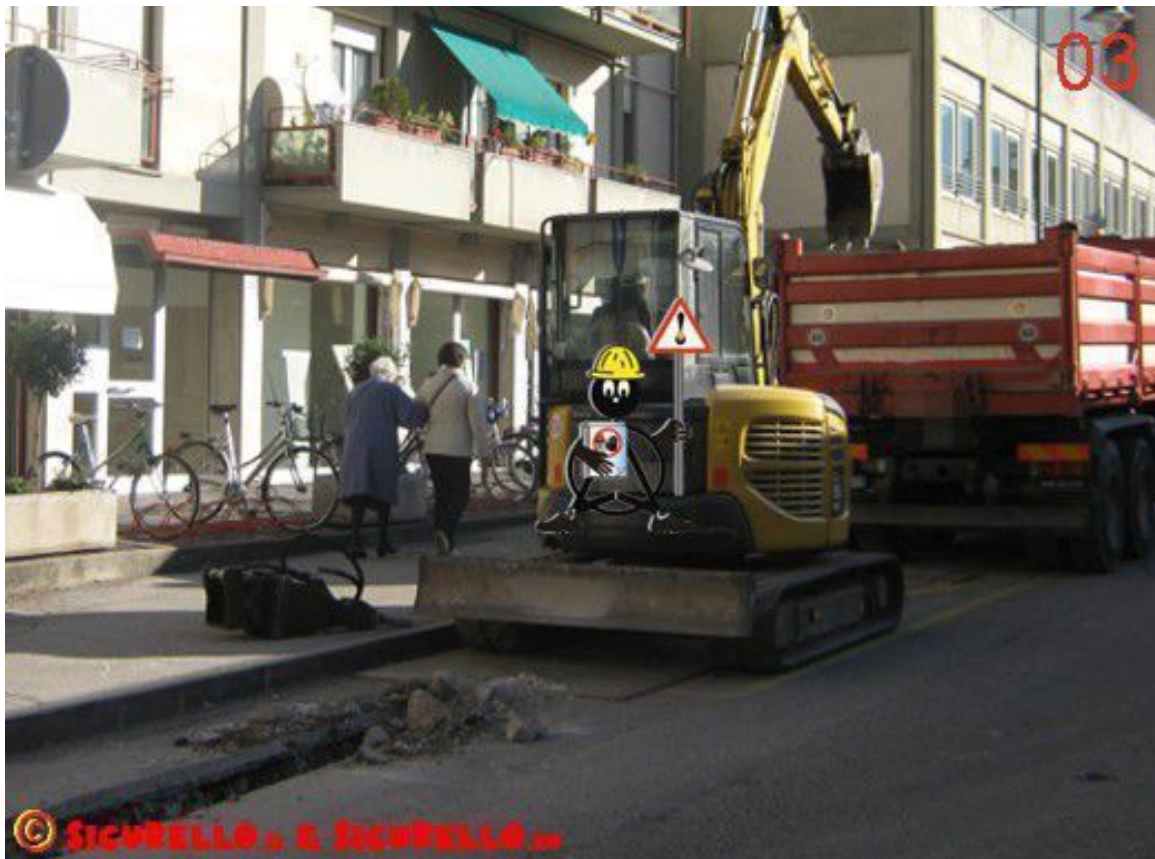
Situazione ancora peggiore è il coinvolgimento di soggetti esterni al cantiere come illustrato dalla foto nr. 03.

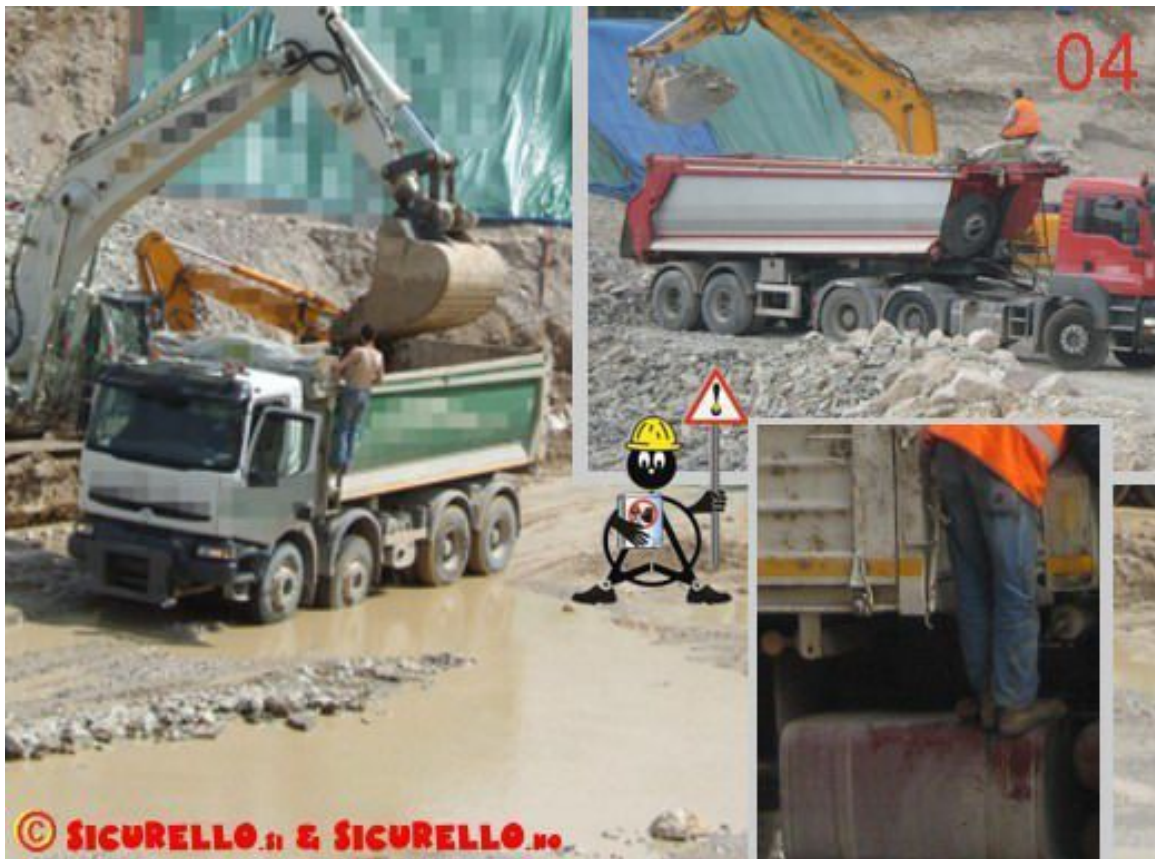
La seconda situazione riguarda invece gli autisti dei mezzi che vengono impiegati per il trasporto dei materiali scavati. La necessità di verifica che il carico sia correttamente costipato ed evitarne la perdita durante il trasporto, fa sì che l'autista salga sul cassone del mezzo per controllare.

Nella realtà assistiamo invece a salite tipo "arrampicata libera" ed alla presenza dell'autista sulla sponda del cassone o sulla cabina del mezzo per gran parte della durata della fase di carico (foto 04).

Tale attività andrebbe svolta esclusivamente a fine carico ed utilizzando specifici punti di salita predisposti dal costruttore del mezzo.

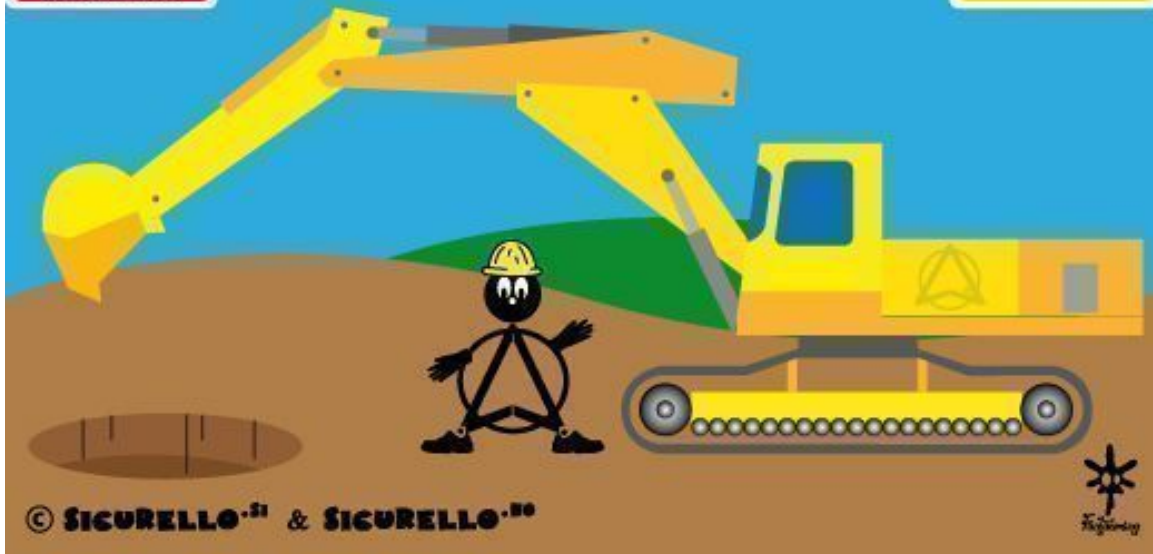
VIETATO PASSARE  
O SOSTARE  
nel raggio di azione  
dell'escavatore

SCAVI,  
PERICOLO  
DI CADUTA

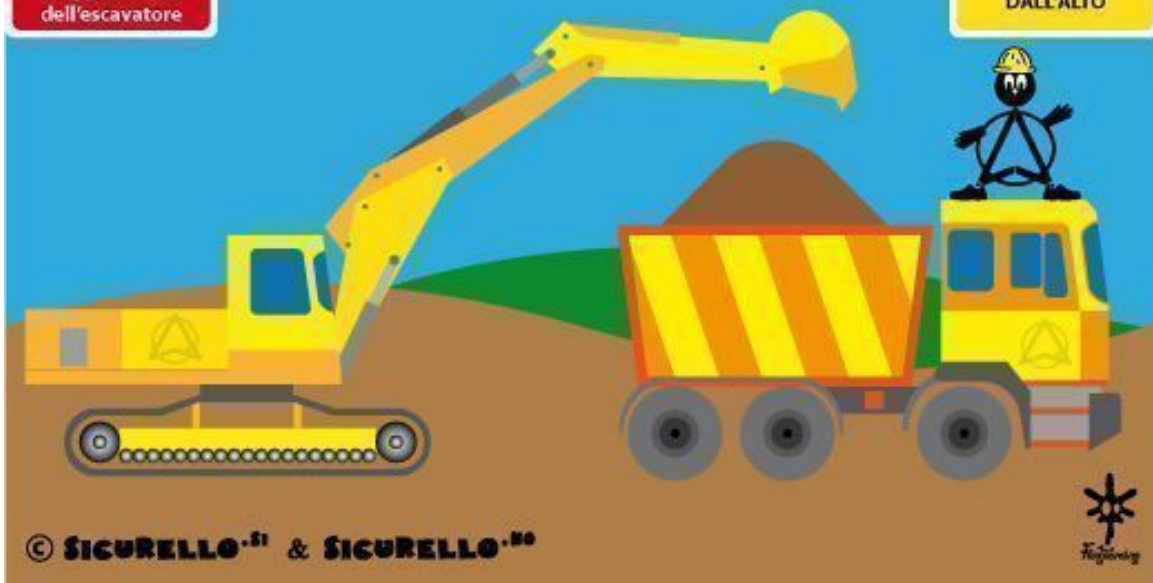
VIETATO PASSARE  
O SOSTARE  
nel raggio di azione  
dell'escavatore

PERICOLO  
DI CADUTA  
DALL'ALTO

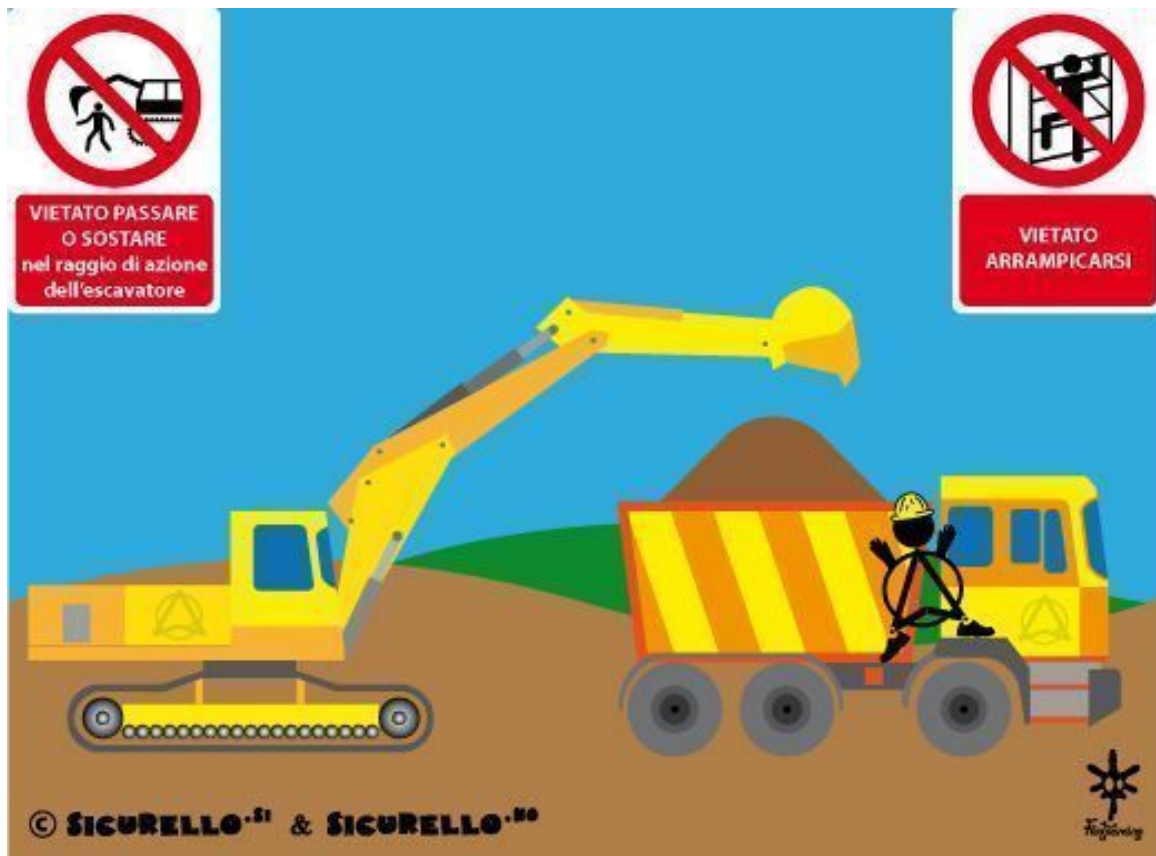
Chiudo con un ulteriore aspetto che più volte mi è capitato di rilevare all'interno dei cantieri.

L' attività di scavo e carico dei camion viene visto dall'operatore come un'attività quasi ripetitiva e, di conseguenza, vi è la tendenza a rilassarsi e - quasi - ad annoiarsi. Antidoto a questa situazione è l'utilizzo in modo intensivo del "telefonino", che induce a distogliere l'attenzione dal lavoro a favore della conversazione in corso. Tale comportamento diventa un pericolo che aumenta il rischio di accadimento di quanto sopra evidenziato.
