## ARTICOLO DI PUNTOSICURO

### Le immagini dell'insicurezza

*I rischi legati agli scavi: "una monografia" in più parti dedicata ai vari aspetti dell'insicurezza relativa all'esecuzione di scavi ed attività all'interno dei medesimi. Seconda parte: deposito materiali sul ciglio degli scavi.*

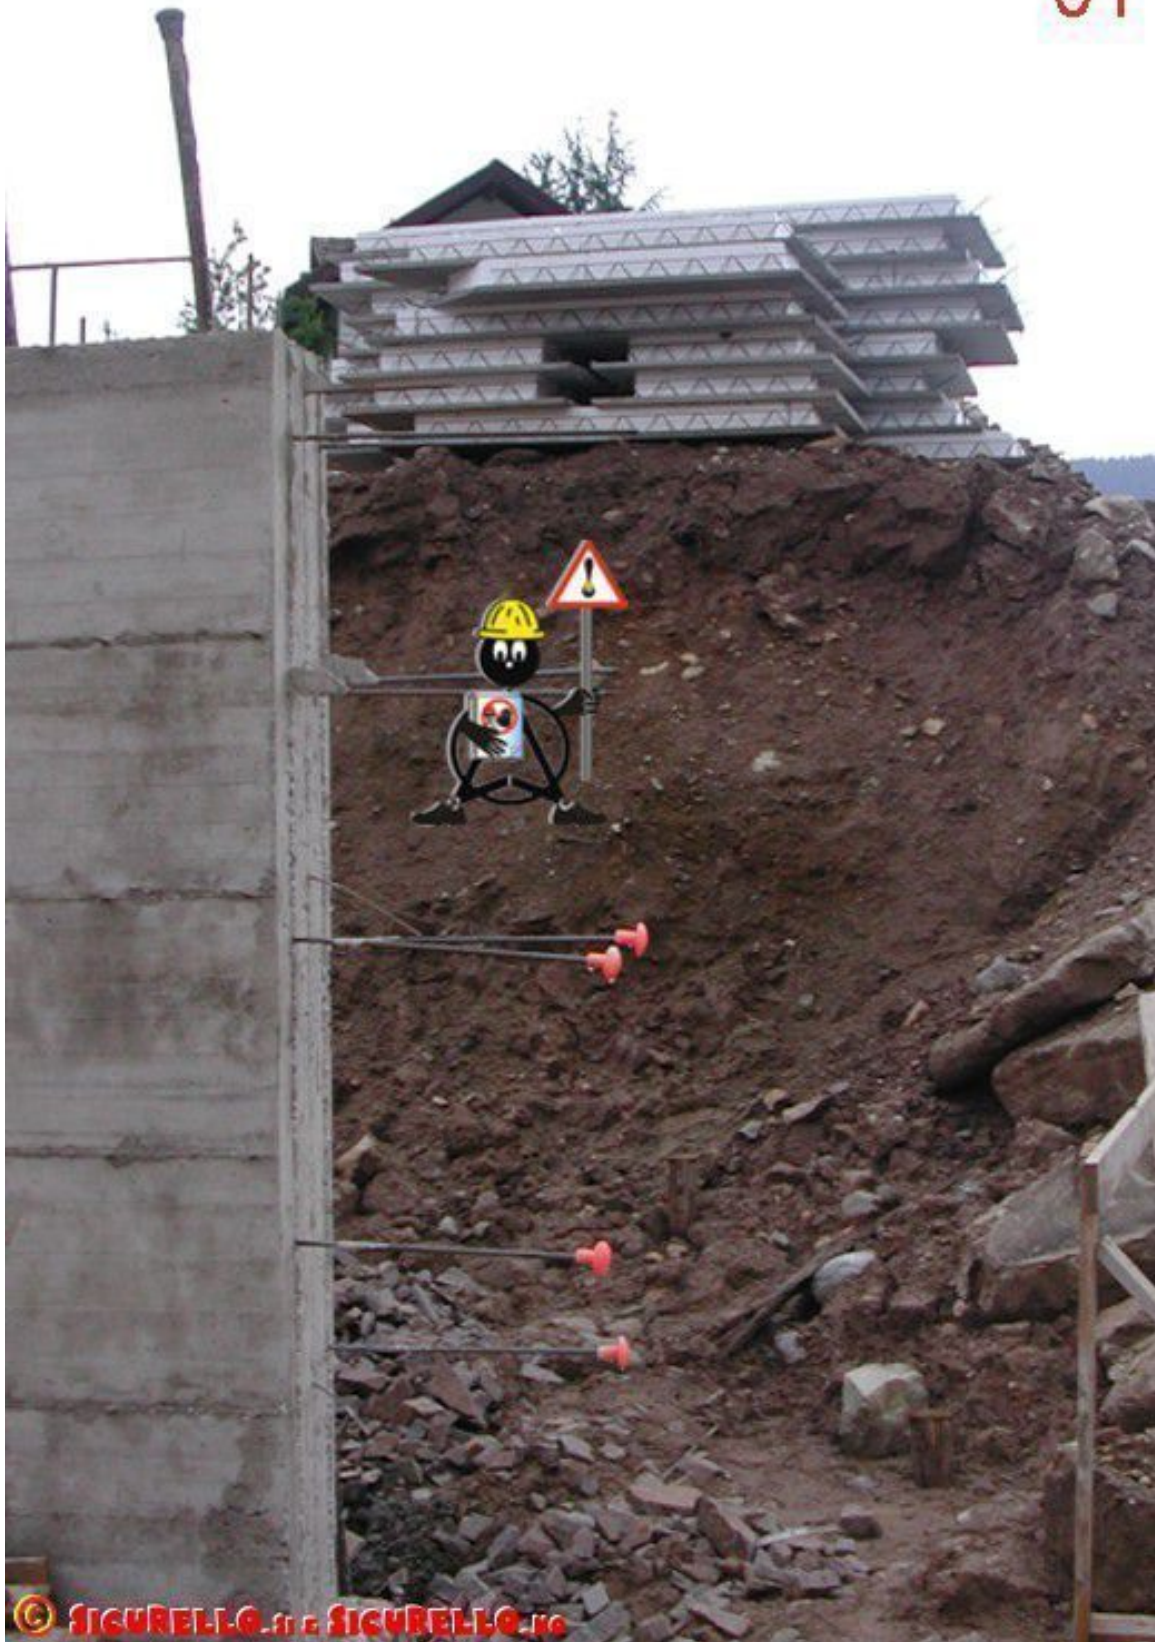
La prima immagine di oggi ci mostra proprio una situazione di questo tipo: le lastre "predalles" di un soffitto sono state consegnate in cantiere prima dell'effettivo montaggio e la soluzione scelta per lo stoccaggio non è certamente delle migliori, sul ciglio di uno scavo di discrete dimensioni e precaria consistenza del terreno.

*1. E' vietato costituire depositi di materiali presso il ciglio degli scavi. Qualora tali depositi siano necessari per le condizioni del lavoro, si deve provvedere alle necessarie puntellature.*

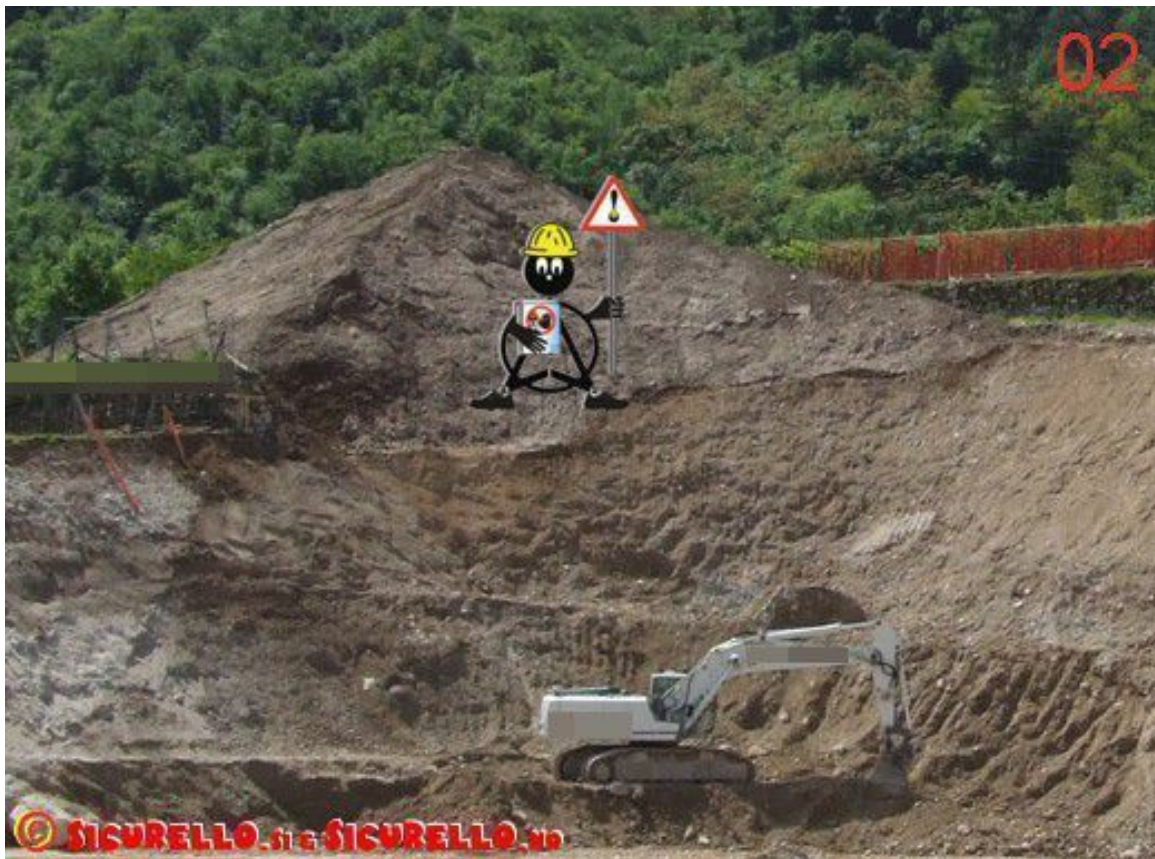
Un secondo passaggio riguarda l'accumulo dei materiali di scavo sul bordo dello scavo stesso. La foto 02 ci mostra l'estremizzazione di tale situazione.

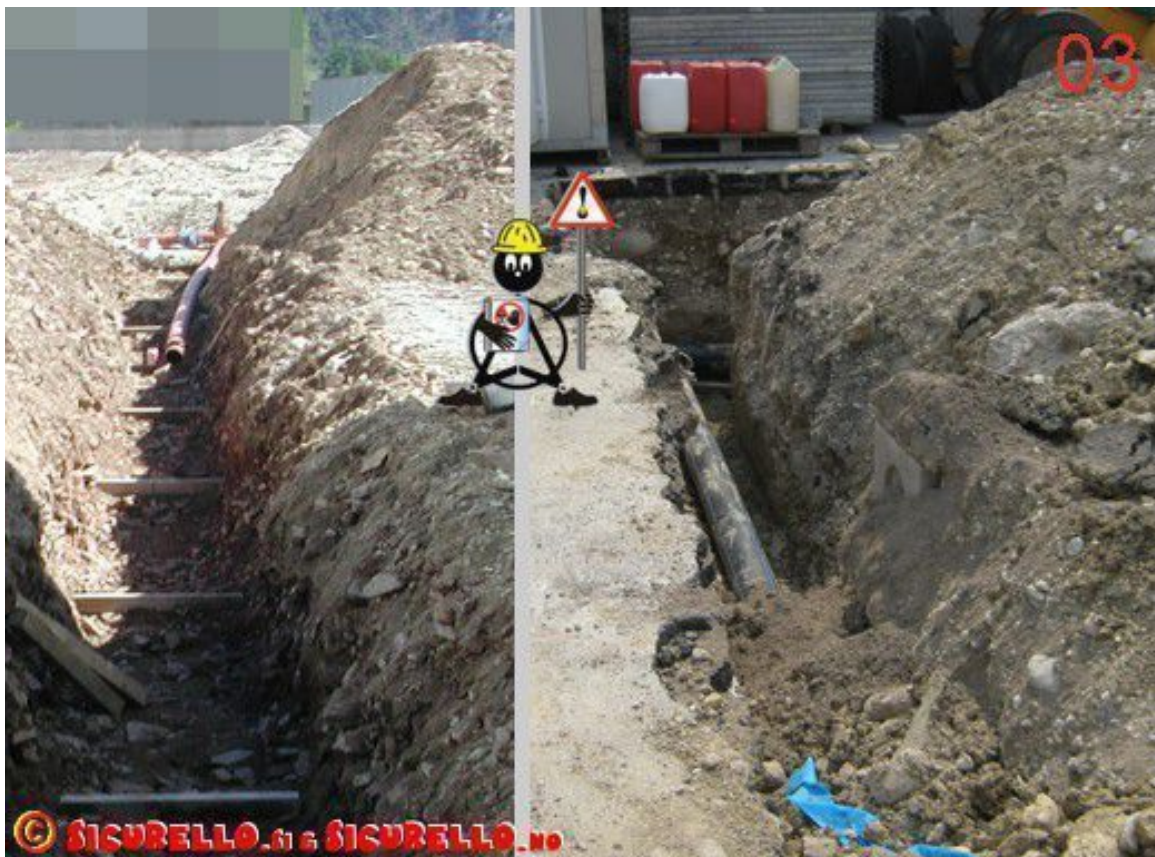
La terza immagine riguarda una situazione "tipica": durante lo scavo di una trincea il materiale viene depositato sul bordo della trincea stessa. In questo caso ricordiamo il citato obbligo di provvedere alle necessarie puntellature che dovranno essere

dimensionate e verificate progettualmente in funzione del tipo di terreno, degli eventuali sovraccarichi, delle sollecitazioni dinamiche aggiuntive dovute a vibrazioni ed alla tipologia dei lavori da realizzare .

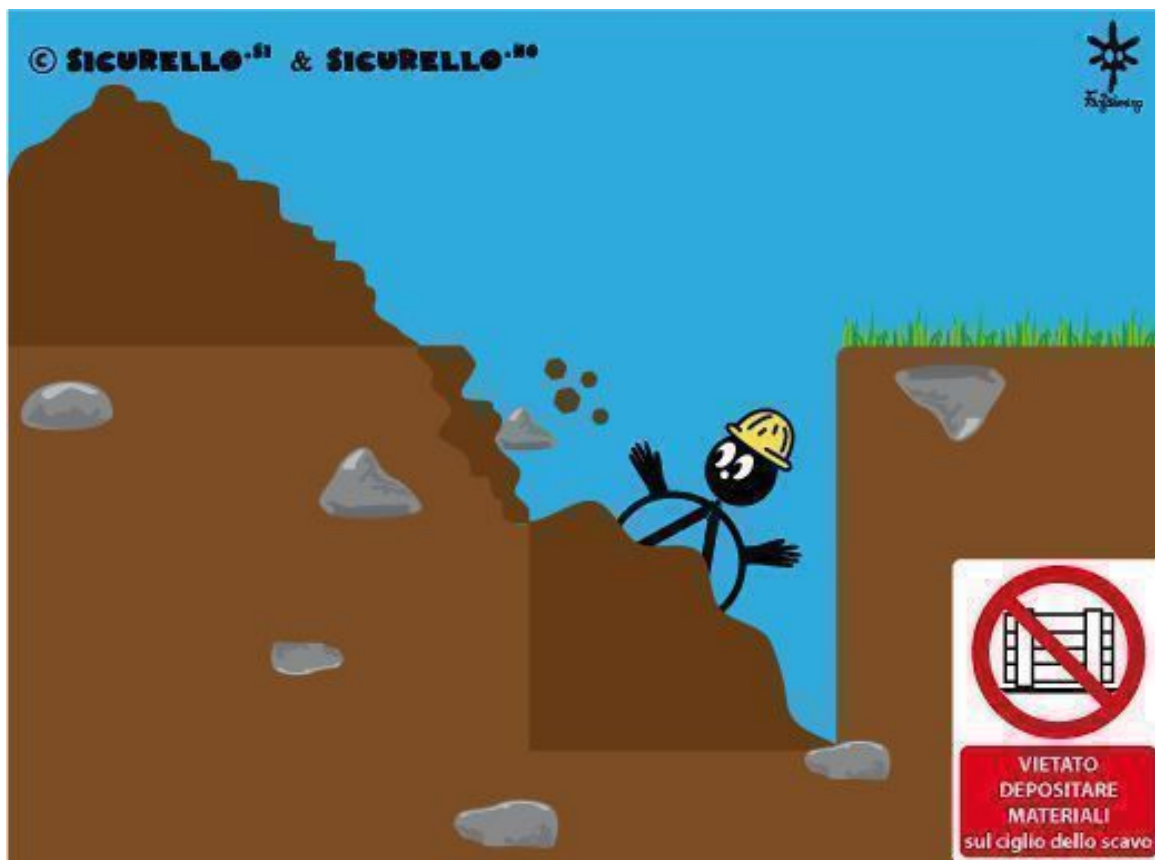
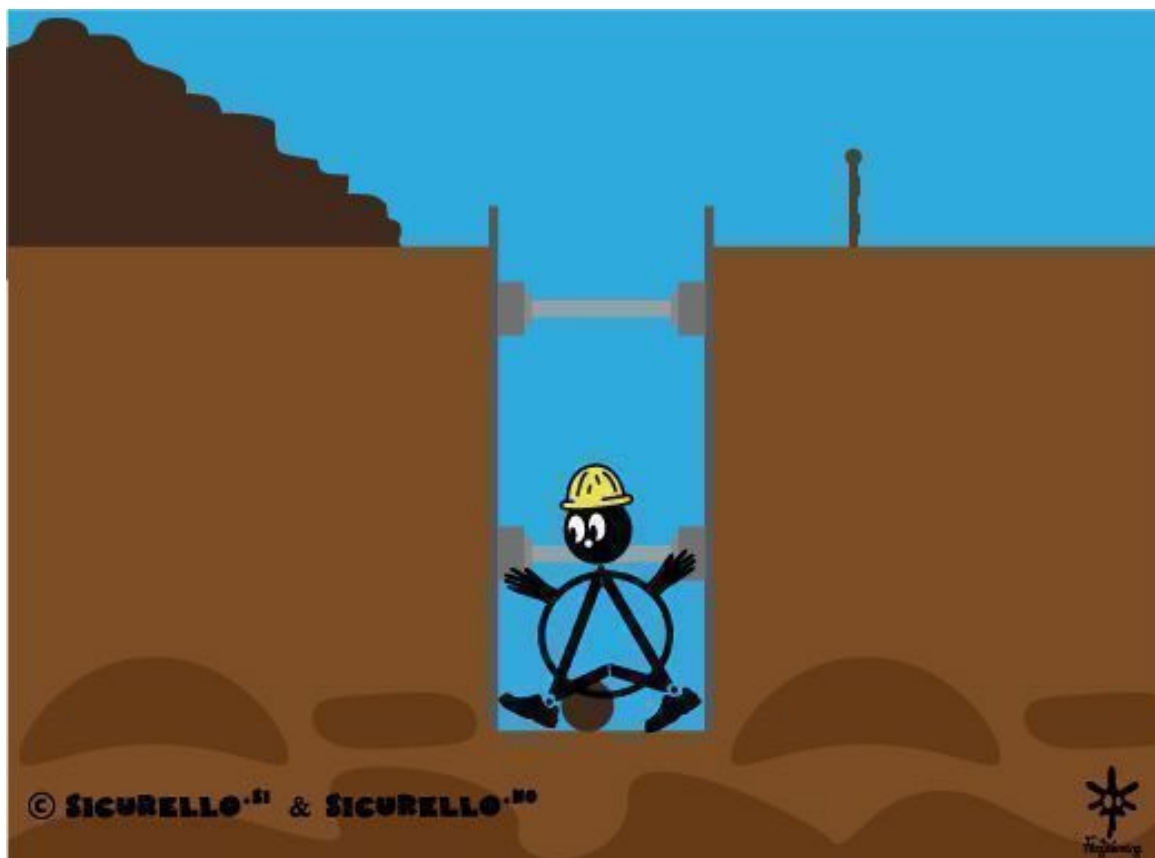
Come nelle puntate precedenti, anche in questa, SICURELLO.si ci ricorda brevemente alcune delle regole da rispettare in merito all'argomento trattato oggi e SICURELLO.no ci evidenzia alcune delle problematiche che vengono riscontrate.
