Le immagini dell'insicurezza

I rischi legati agli scavi: "una monografia" in più parti dedicata ai vari aspetti dell'insicurezza relativa all'esecuzione di scavi ed attività all'interno dei medesimi. Terza parte: attrezzature e mezzi d'opera sul ciglio degli scavi.

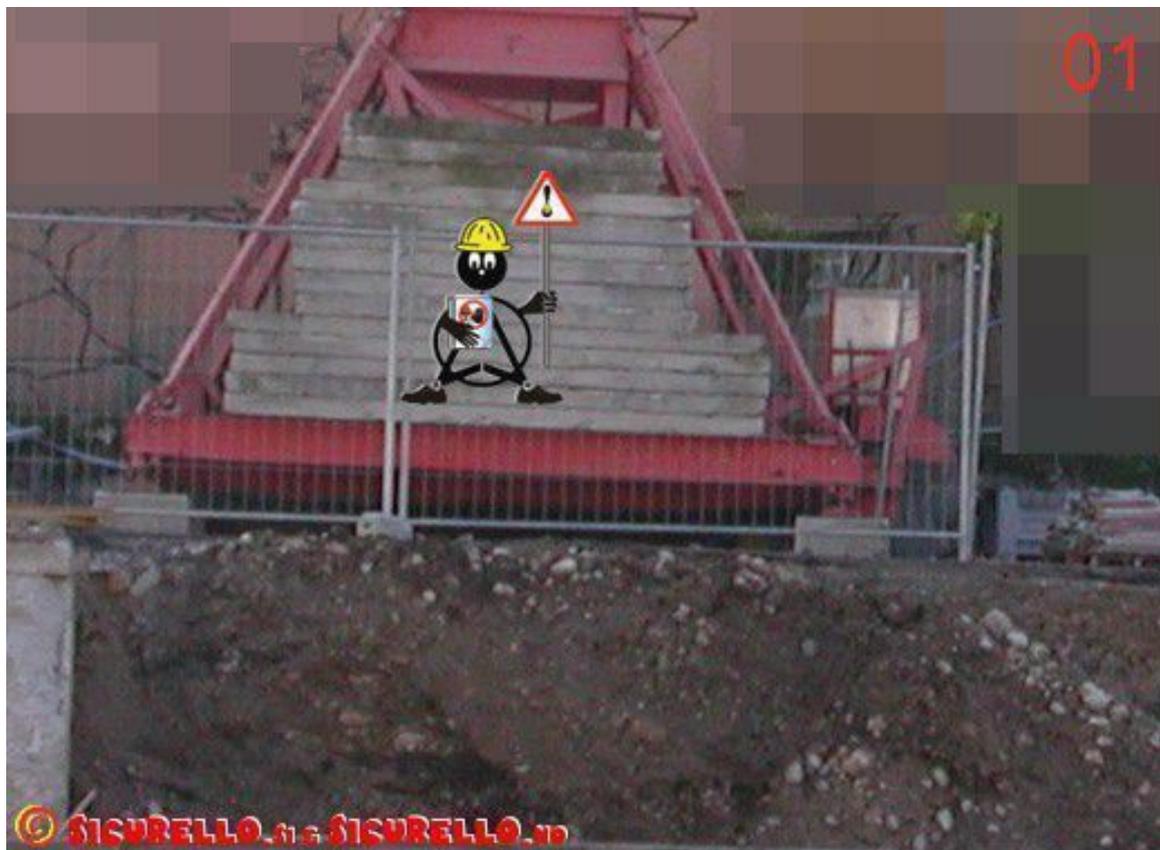
Le foto di oggi ci mostrano alcune situazioni dove le prescrizioni normative non sono state sicuramente rispettate. Nelle prime foto il ciglio degli scavi risulta pesantemente caricato (con una gru a torre nel primo caso e con gli stabilizzatori di un mezzo d'opera nel secondo), mentre nella foto 03 si vede quali possono essere i risultati di un'errata interpretazione relativa

Ricordiamo che per tutti gli aspetti legati agli scavi è necessario eseguire delle puntuali valutazioni e verifiche che si basano sulla tipologia dei terreni scavati e sulle dimensioni dello scavo. In generale, per quanto riguarda il posizionamento delle attrezzature vi sono delle regole di buona tecnica che suggeriscono di non caricare il ciglio per una distanza pari almeno alla profondità di scavo.

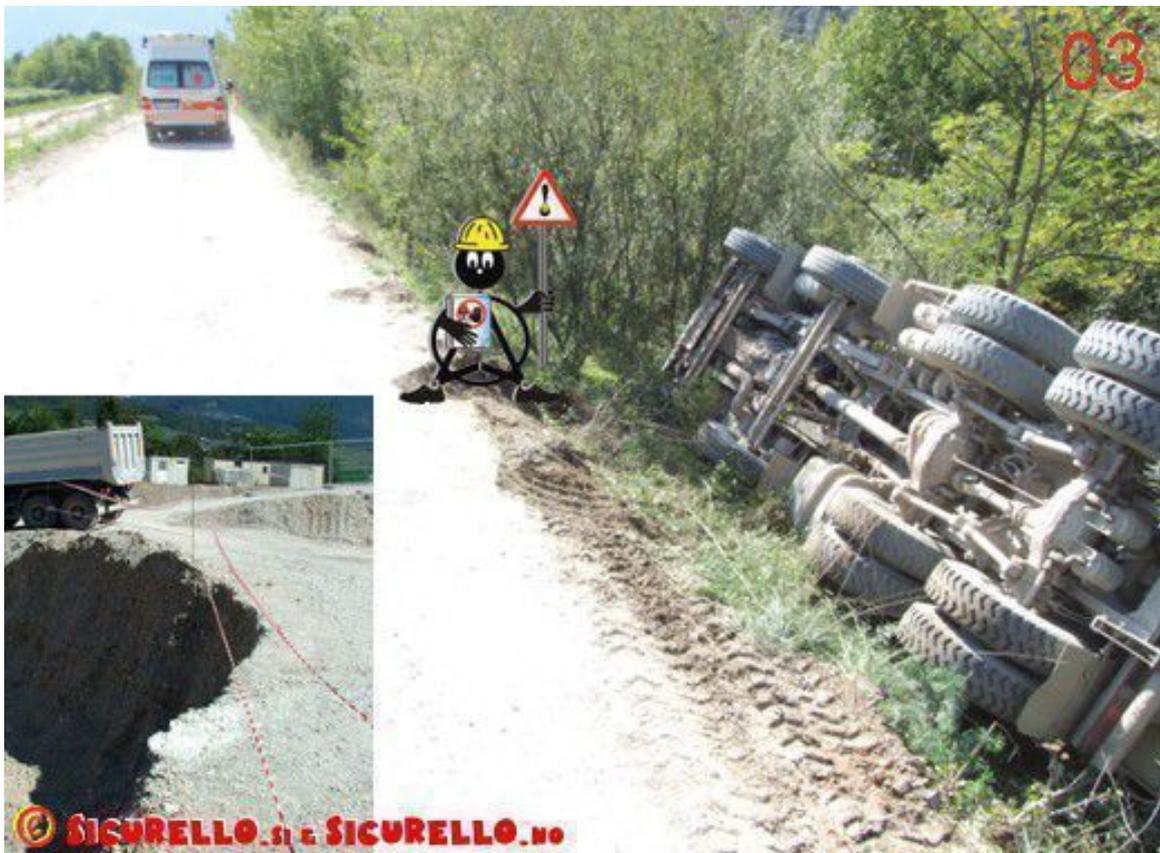
alla tenuta del ciglio dello scavo: il cedimento per una scorretta manovra porta al ribaltamento del mezzo (voglio evidenziare che nel caso della foto non si tratta di una situazione legata a scavi, ma in ogni caso il risultato legato al cedimento del ciglio è molto evidente).

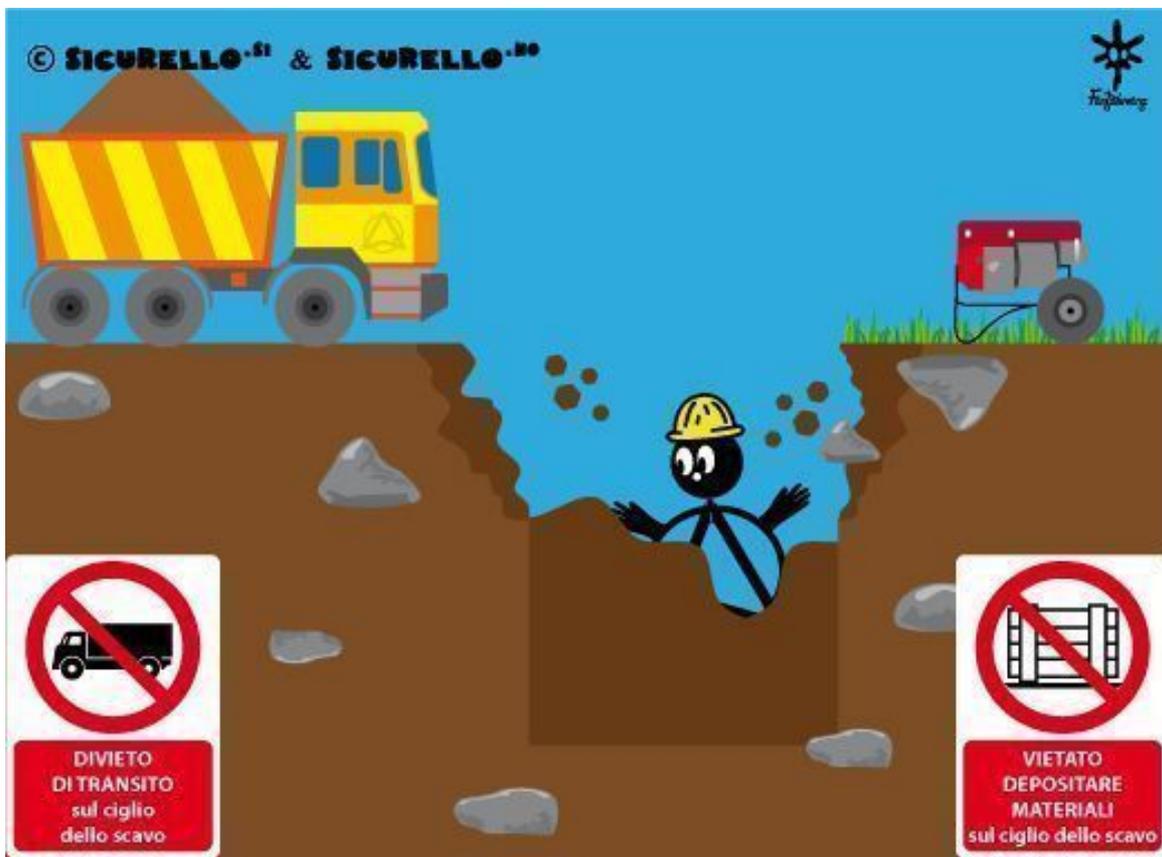
REGOLE DI BUONA TECNICA

almeno 1,00 m fino a 12 t di peso complessivo

almeno 2,00 m con peso complessivo superiore a 12 t

Con terreno avente buona resistenza e con inclinazione della parete dello scavo pari al natural declivio
