Le immagini dell'insicurezza

Manutenzione di un carrello elevatore.

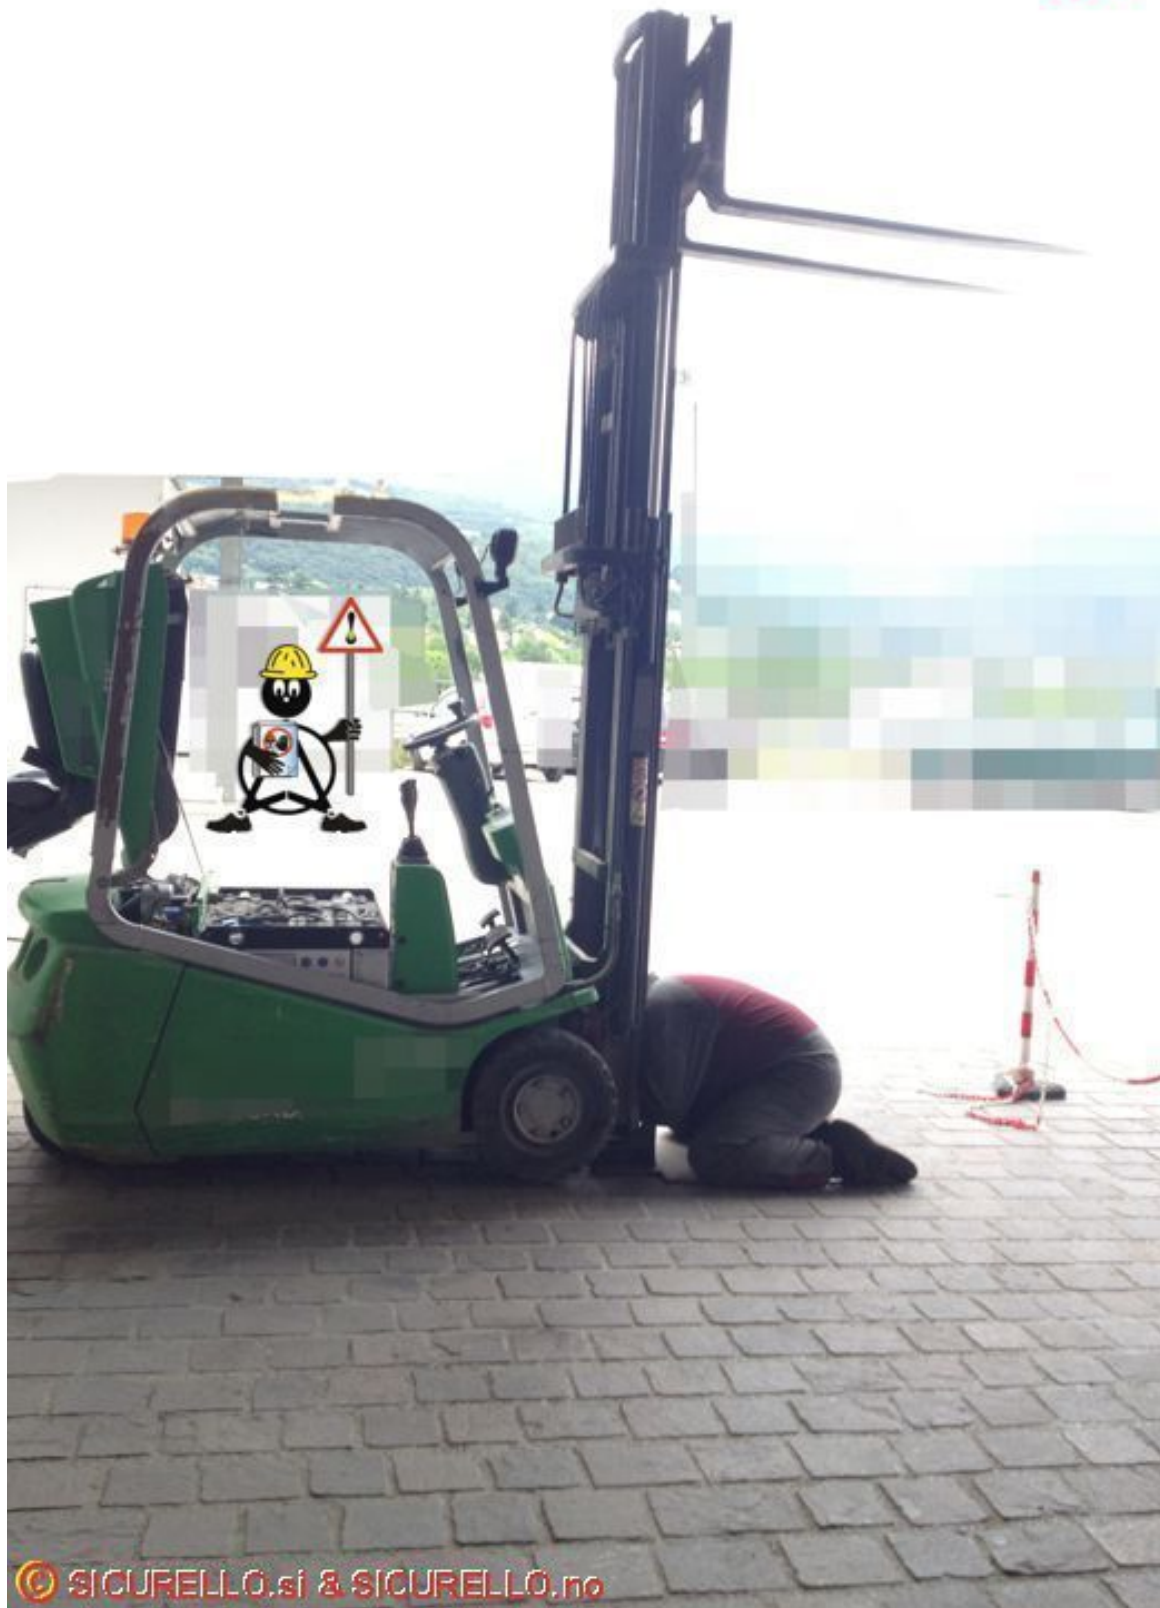
Riprendiamo tale argomento con l'immagine di oggi che ci mostra un manutentore all'opera, posizionato direttamente sotto le forche del muletto e senza l'adozione di alcun accorgimento atto a prevenire ? in caso di guasto od operazione sbagliata ? la ricaduta delle forche stesse.

Ricordiamo brevemente alcune regole da rispettare per le operazioni di manutenzione:

Prima di iniziare qualsiasi operazione di controllo periodico, portare il carrello e/o l'accessorio in luogo appropriato ed assicurarsi che:

? tali operazioni siano svolte da personale qualificato;

? sia possibile svolgere tali operazioni in condizioni di massima sicurezza sia per sé che per gli altri;
? l'accessorio sia il più possibile abbassato, compatibilmente con le esigenze proprie delle operazioni da svolgere. Se necessario, impedirne un'eventuale ulteriore discesa possibile ponendo adeguati blocchi di fermo sotto l'accessorio stesso.
? fare comunque riferimento al libretto d'uso e manutenzione del costruttore del carrello e/o dell'attrezzatura in particolare modo per quelle speciali e le combinazioni.
(tratto da " Breve Guida per il controllo periodico dello stato di manutenzione ed efficienza dei carrelli elevatori e delle relative attrezzature" pubblicato da ISPESL).
