ARTICOLO DI PUNTOSICURO

Le immagini dell'insicurezza

L'appuntamento annuale con le luminarie natalizie.

Regione Marche, 29 Nov - Anno dopo anno ? nelle attività di posizionamento delle luminarie natalizie - siamo testimoni di ripetute violazioni in materia di sicurezza.

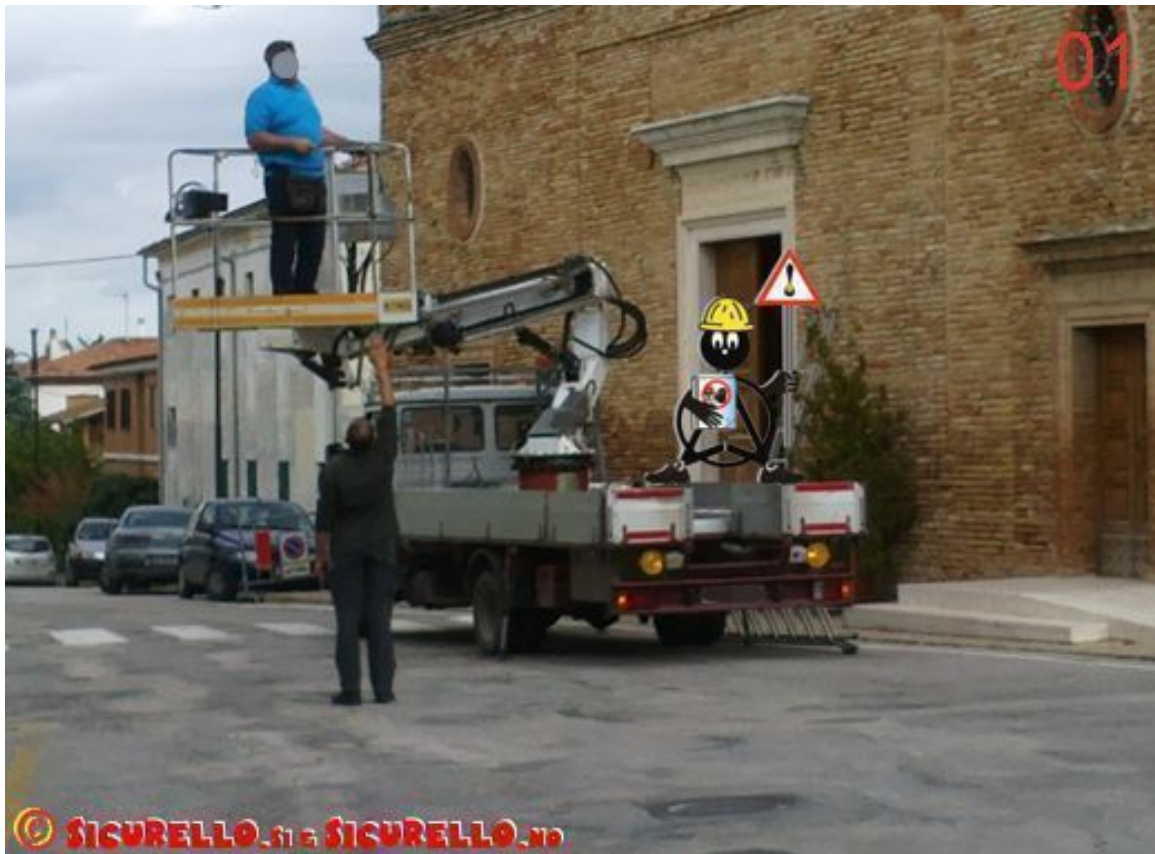
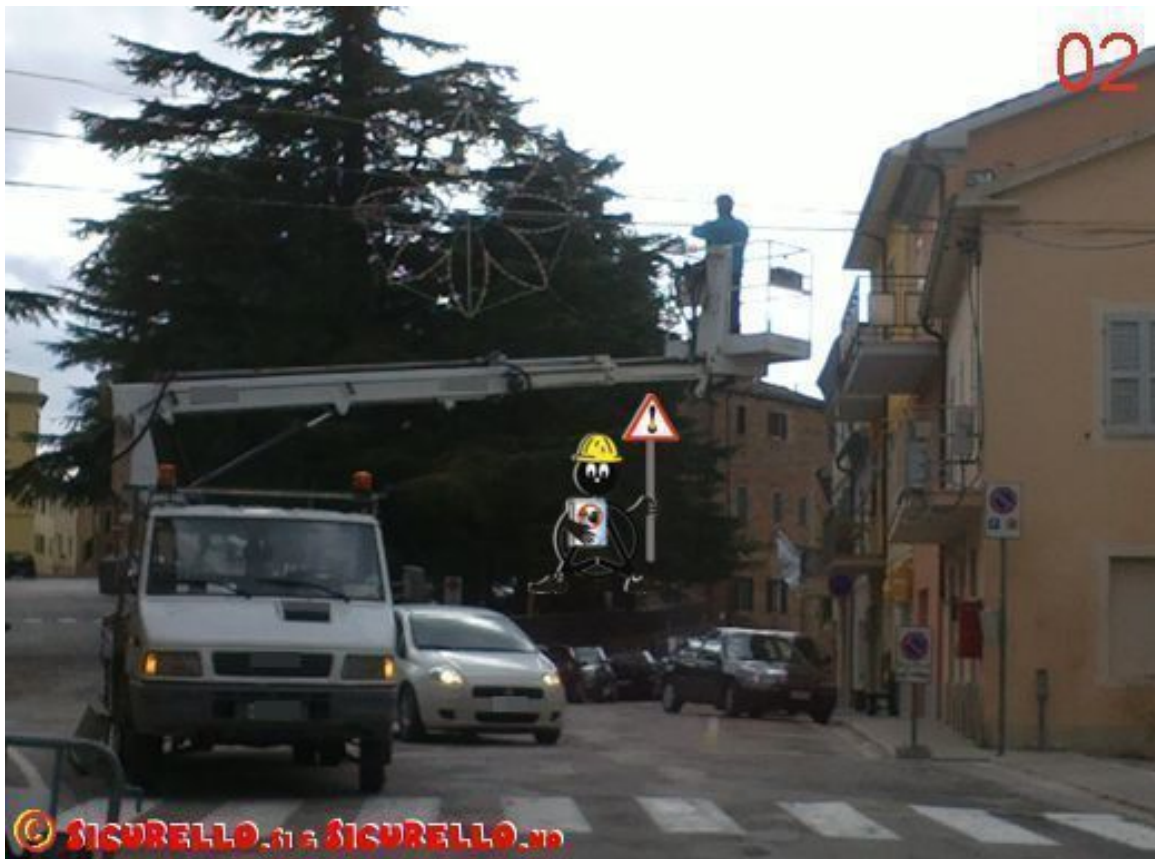
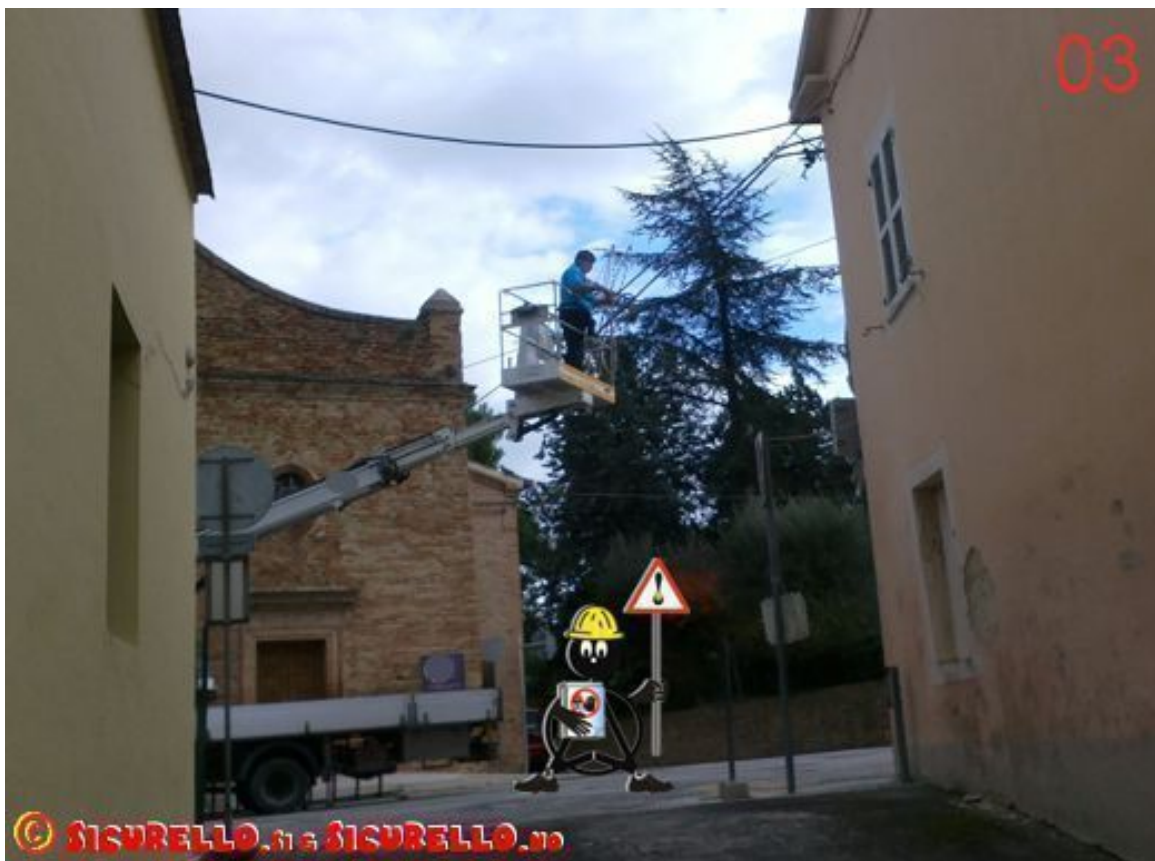
Pensiamo solo a cosa potrebbe succedere all'operatore o agli utenti in caso di **collisione tra i mezzi** (auto e furgoni) che transitano sulla sede stradale e la PLE, a problemi causati da cedimenti strutturali, alla caduta di materiali dall'alto o all' esecuzione di manovre errate.

In particolare nelle immagini odierne vediamo una PLE posizionata a ridosso di un incrocio di una strada urbana, con un operatore a terra ed uno in quota. Non vi è traccia di alcun tipo di **segnalazione/compartimentazione** delle aree di lavoro o di movieri che disciplinino il traffico, vi sono mezzi che transitano sulla strada a ridosso della piattaforma e direttamente sotto il braccio mobile della stessa su cui tranquillamente sta operando l'addetto al montaggio degli addobbi.

Compartimentare le aree, far adottare i prescritti DPI quali cinture di sicurezza (1), indumenti ad alta visibilità, elmetto di protezione, ecc., disciplinare il traffico di mezzi e pedoni (magari scarso, ma comunque presente) non sono provvedimenti impossibili da adottare o far adottare.

4.1 Sui ponti sviluppabili e simili gli operai addetti devono fare uso di idonea cintura di sicurezza.

... si devono usare esclusivamente dispositivi anticaduta che consentono o una caduta totalmente prevenuta o una caduta contenuta.
