Le immagini dell'insicurezza

L'appuntamento annuale con le luminarie natalizie.

Regione Marche, 29 Nov - Anno dopo anno ? nelle attività di posizionamento delle luminarie natalizie - siamo testimoni di ripetute violazioni in materia di sicurezza.

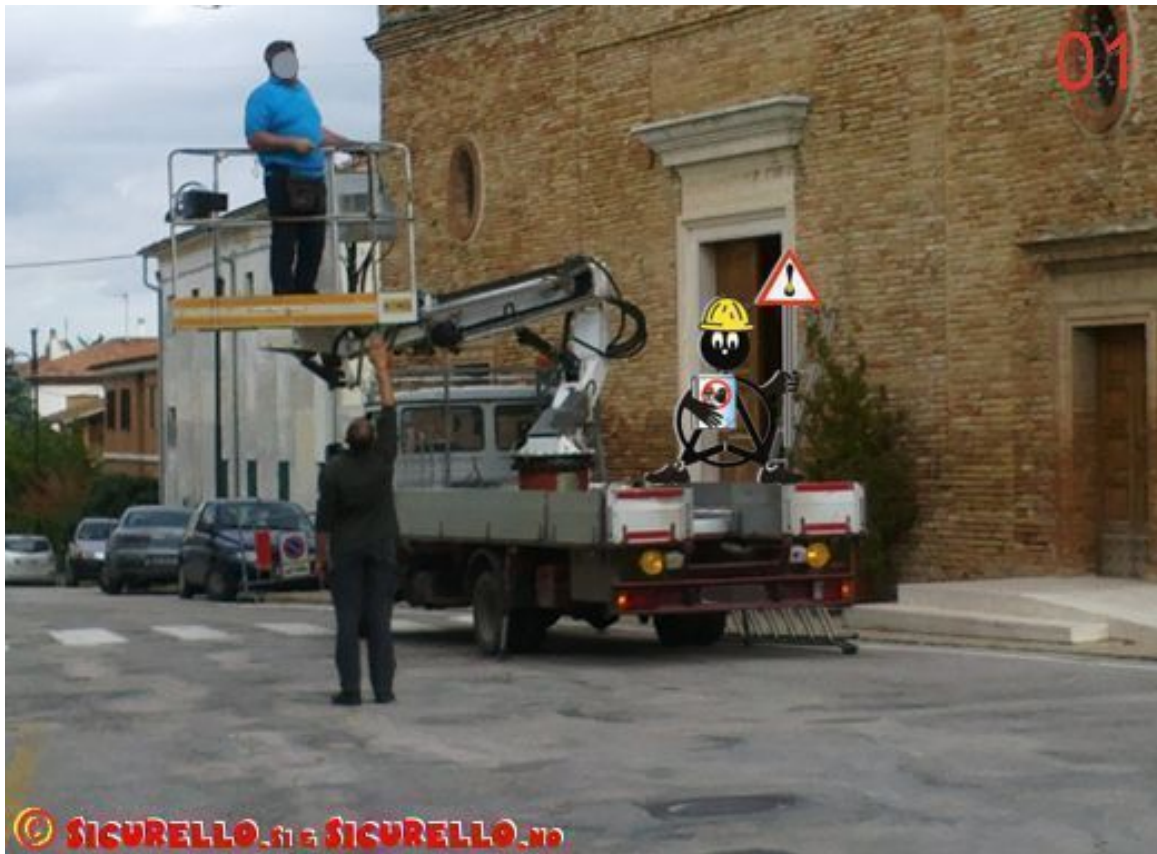
Pensiamo solo a cosa potrebbe succedere all'operatore o agli utenti in caso di **collisione tra i mezzi** (auto e furgoni) che transitano sulla sede stradale e la PLE, a problemi causati da cedimenti strutturali, alla caduta di materiali dall'alto o all'esecuzione di manovre errate.

In particolare nelle immagini odierne vediamo una PLE posizionata a ridosso di un incrocio di una strada urbana, con un operatore a terra ed uno in quota. Non vi è traccia di alcun tipo di **segnalazione/compartimentazione** delle aree di lavoro o di movieri che disciplinino il traffico, vi sono mezzi che transitano sulla strada a ridosso della piattaforma e direttamente sotto il braccio mobile della stessa su cui tranquillamente sta operando l'addetto al montaggio degli addobbi.

Compartimentare le aree, far adottare i prescritti DPI quali cinture di sicurezza (1), indumenti ad alta visibilità, elmetto di protezione, ecc., disciplinare il traffico di mezzi e pedoni (magari scarso, ma comunque presente) non sono provvedimenti impossibili da adottare o far adottare.

4.1 Sui ponti sviluppabili e simili gli operai addetti devono fare uso di idonea cintura di sicurezza.

... si devono usare esclusivamente dispositivi anticaduta che consentono o una caduta totalmente prevenuta o una caduta contenuta.
