### Le immagini dell'insicurezza

*Cadute dall'alto: quando le protezioni sono incomplete.*

Trento, 13 Dic - Durante i lavori di sostituzione del manto di copertura di un edificio, la ditta esecutrice delle opere ha posizionato i parapetti di protezione solo in prossimità delle gronde del tetto, lasciando completamente scoperti gli altri lati della struttura.

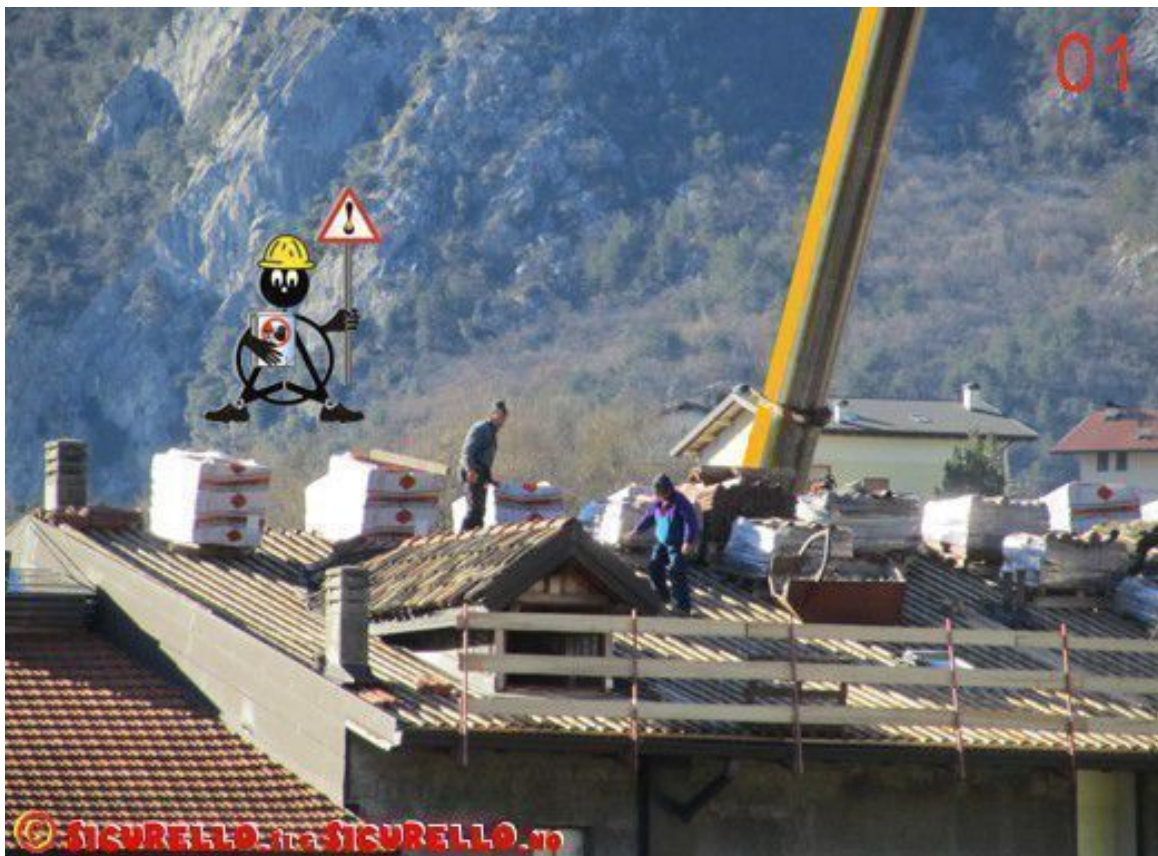
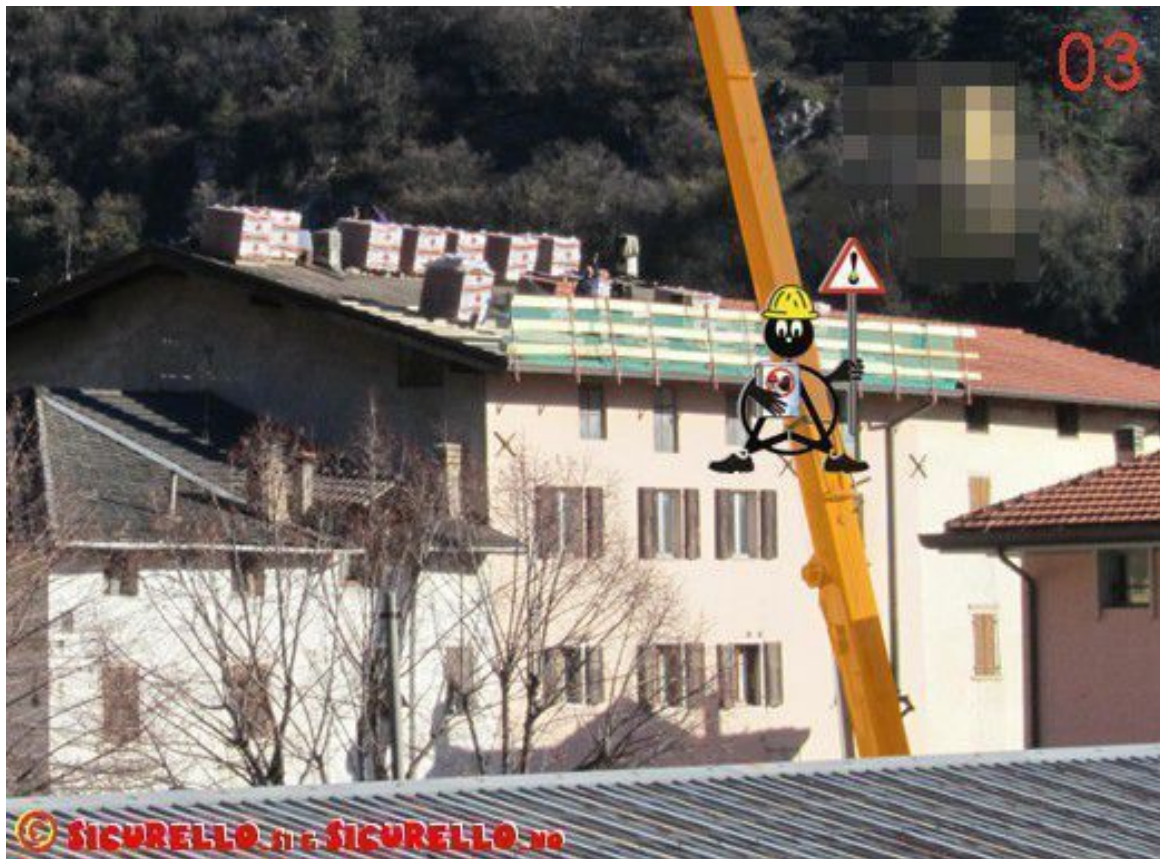
Gli operai che stavano eseguendo l'attività in quota (tramite un'autogru venivano portate sul tetto le nuove tegole e riportate a terra quelle rimosse) erano ? parzialmente - dotati di dpi anticaduta, ovvero indossavano l'imbrago, ma esso non era agganciato a qualsivoglia dispositivo di trattenuta.

Numerosi i punti dai quali ? per uno scivolamento, un capogiro, uno spostamento scorretto, un movimento sbagliato ? era possibile cadere nel vuoto.

In generale vogliamo ricordare che *i sistemi collettivi di protezione dei bordi devono possedere requisiti dimensionali e caratteristiche di resistenza adeguate per tener conto delle caratteristiche della superficie di lavoro, delle azioni trasmesse dai lavoratori in caso di appoggio, caduta, scivolamento, rotolamento o urto contro gli stessi, delle caratteristiche costruttive e di resistenza dei materiali (legno, calcestruzzo, acciaio) costituenti la struttura di ancoraggio e delle azioni del vento. In caso di superfici di lavoro in pendenza con conseguente rischio per i lavoratori di caduta, scivolamento, rotolamento o urto contro la protezione, i parapetti provvisori dovranno essere in grado sia di arrestare la caduta che di assorbire l'energia trasmessa dall'urto, in modo da ridurre le azioni dinamiche esercitate sul corpo del lavoratore e ridurre e/o eliminare il rischio da infortunio. È fondamentale quindi che i componenti dei parapetti provvisori siano correttamente posizionati, ed, eventualmente adeguatamente rivestiti. [cfr. Linea guida per la scelta, l'uso e la manutenzione dei sistemi collettivi di protezione dei bordi - Luigi Cortis Luca Rossi ? Linea Guida ISPESL ]*
