Le immagini dell'insicurezza

Riparazione con metodo "fai da te".

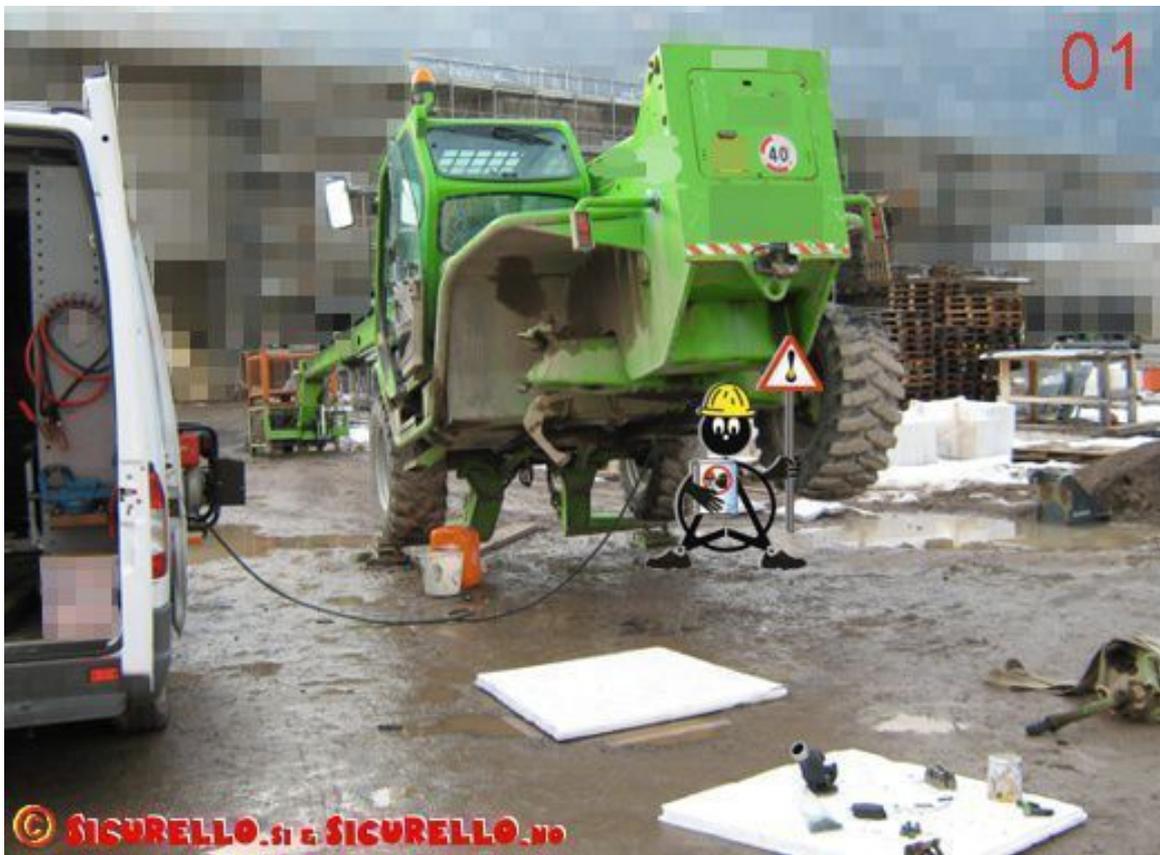
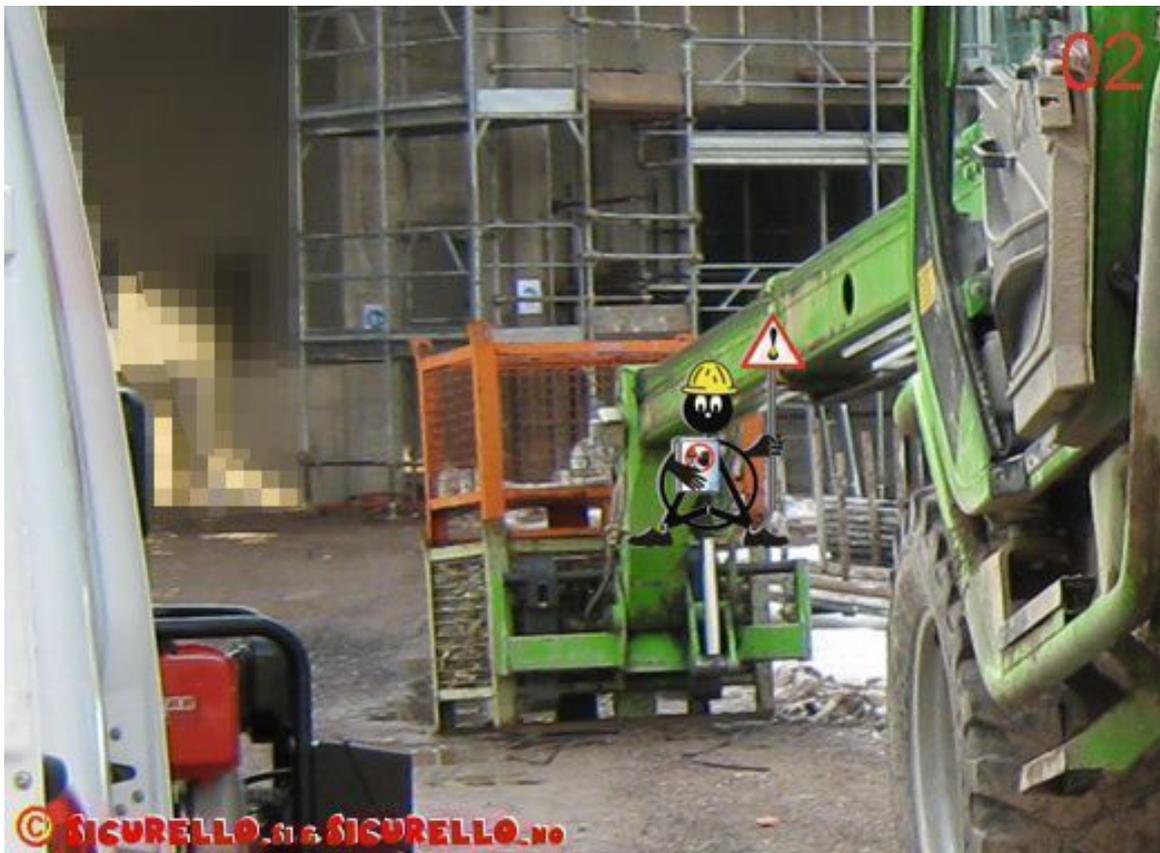
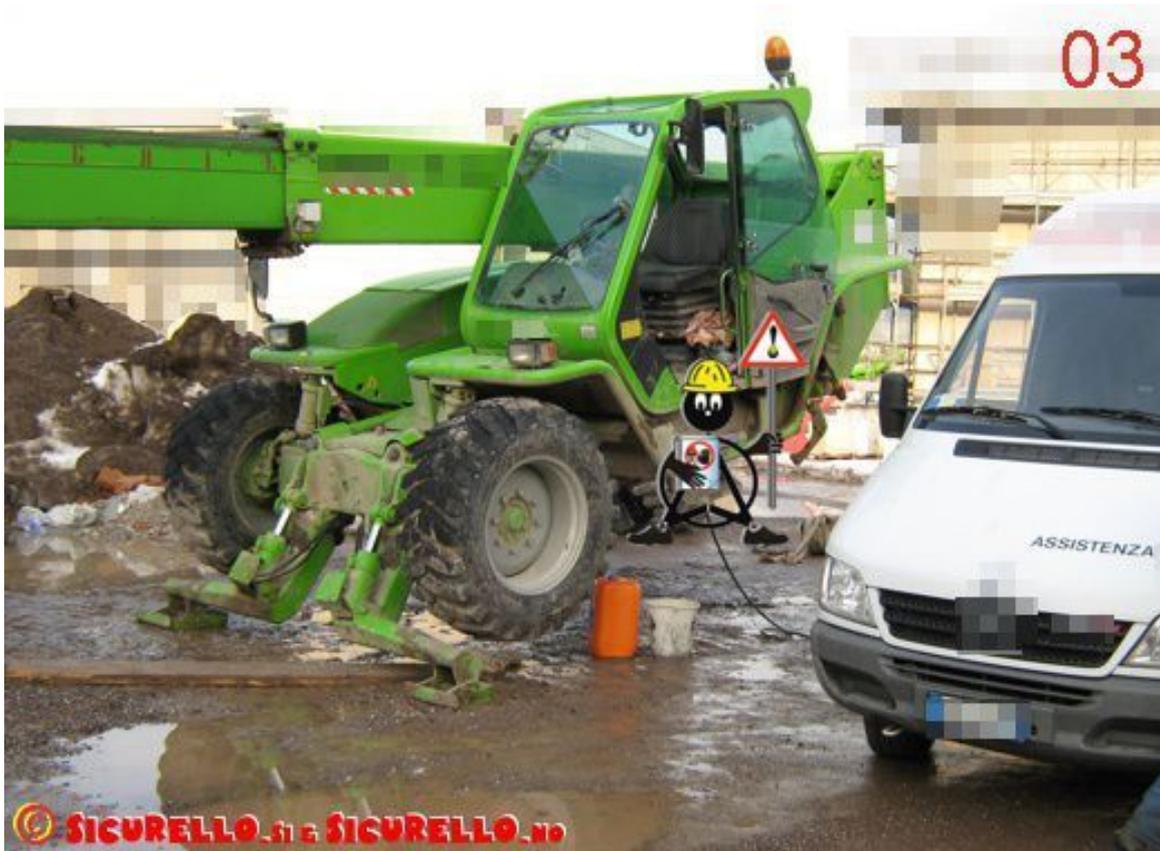
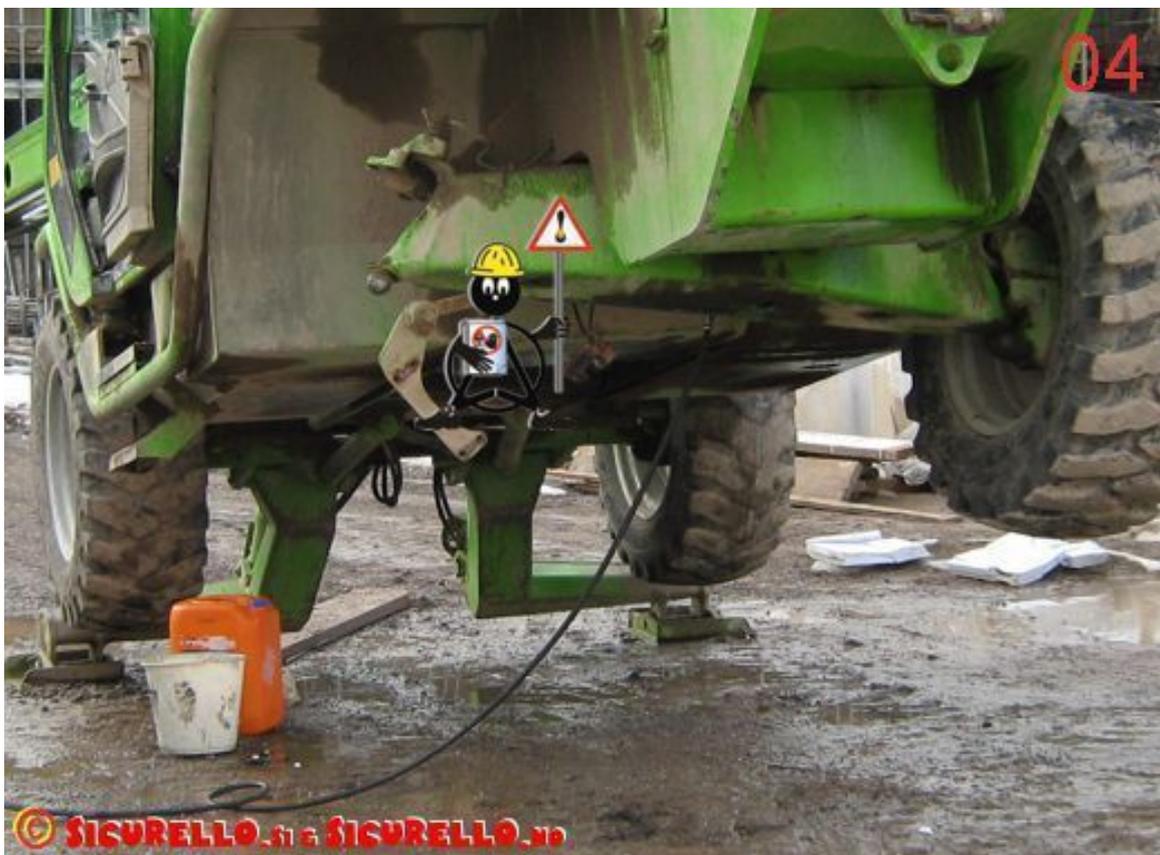
Le fotografie pubblicate in questa puntata ci illustrano proprio una di queste situazioni, dove un meccanico, addetto alla riparazione di un carrello semovente a braccio telescopico, è intervenuto in cantiere e, vista la necessità di operare sotto al mezzo, anziché "perdere tempo" per il trasporto dello stesso in un'officina attrezzata, ha deciso di intervenire bilanciando il tutto - sugli stabilizzatori anteriori - tramite delle zavorre di contrappeso posizionate sulle forche all'estremità del braccio di sollevamento.

Un'operazione che **non tiene assolutamente conto dei vari pericoli esistenti** (spostamento del mezzo, cedimento strutturale, guasto all'impianto oleodinamico, carico eccessivo sugli stabilizzatori, ecc. ecc.) e del conseguente rischio di movimento ed abbassamento del mezzo che potrebbe portare allo **schiacciamento del manutentore**.
