Le immagini dell'insicurezza

Il dinamico "lavavetri".

Bolzano, 14 Mar - Continuando con la carrellata di attività legate alle attrezzature di lavoro, le immagini di oggi ci mostrano una procedura di lavoro tanto pericolosa, quanto usuale.

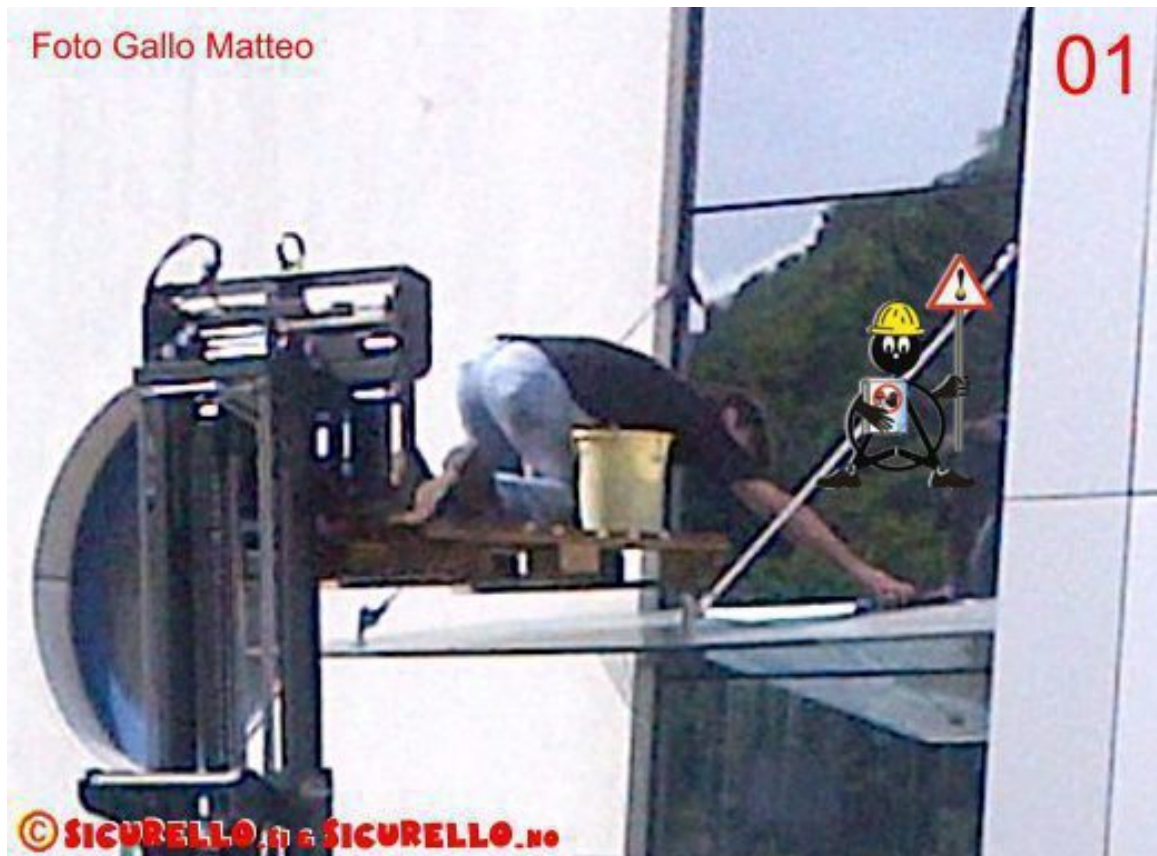
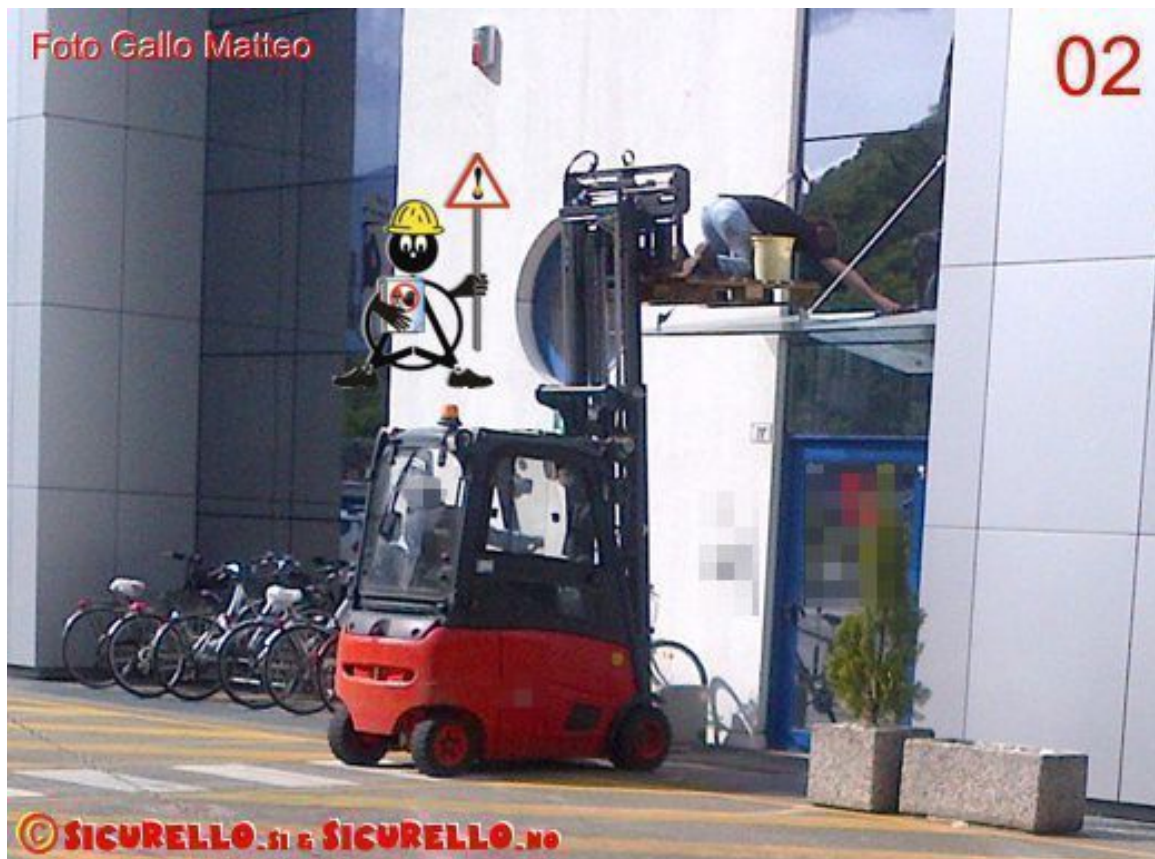
Per eseguire il **lavaggio di una piccola tettoia in vetro**, gli operatori hanno scelto di utilizzare ? quale punto di trasporto in quota dell'addetto al lavaggio ? il classico " muletto".

Un bancale (pallet) posizionato sulle forche diventa il piano di lavoro e l'operaio, ad una quota di circa tre metri, si allunga per eseguire la lavorazione.

Basterebbe un sobbalzo del mezzo, una scorretta manovra, un cedimento meccanico (ipotesi remota, ma possibile), uno scivolamento dell'operatore dal bancale, un capogiro e l'infortunio diventerebbe una "tragica realtà".
