### Le immagini dell'insicurezza

#### *Caccia al tesoro. Parte prima.*

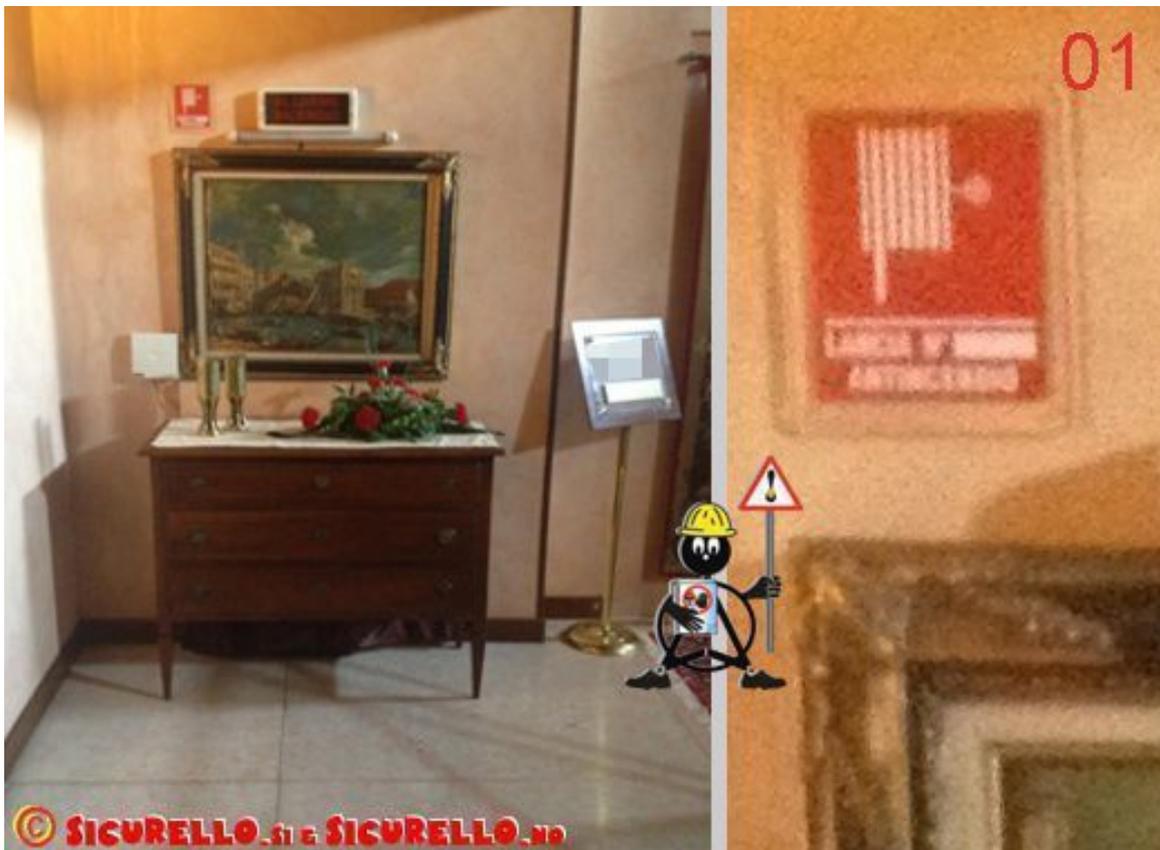
L'immagine di oggi ci mostra infatti l'interno di un hotel dove il naspo antincendio - segnalato con l'apposito cartello appeso alla parete - risulta **totalmente invisibile**.

Il tempo per trovarlo in caso di emergenza è certamente ridotto ed il rischio è quello di spostare il cassettone, ingombrando così i percorsi di esodo che, dalle stanze degli ospiti, vanno alle scale.

Che dire? Esteticamente è sicuramente molto bello mascherare la lancia antincendio, dal punto di vista della sicurezza, invece, si tratta di una **pratica molto pericolosa** (ancorché abbastanza diffusa).

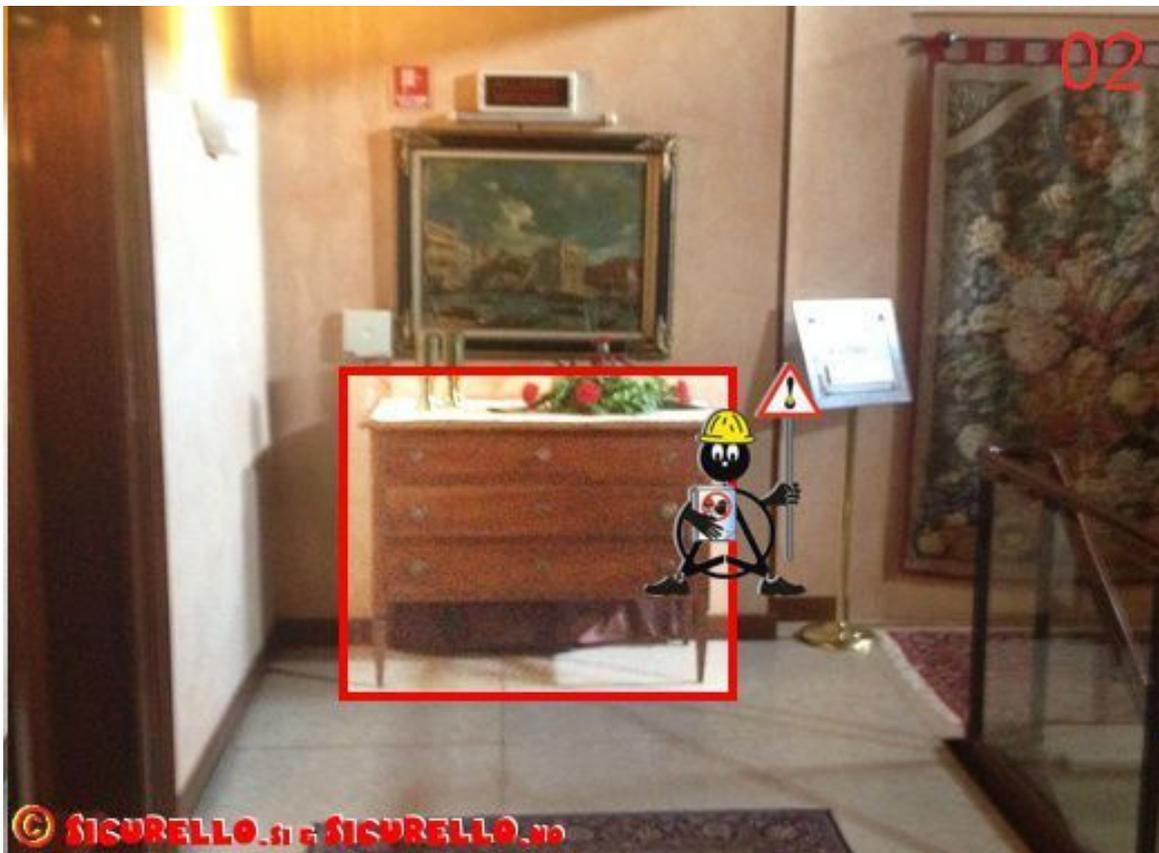
Che sia celato dietro il "Ponte di Rialto visto da nord" o dietro il drappeggio in tessuto posizionato sul retro del cassetto in legno di pregiata fattura?
