### Le immagini dell'insicurezza

#### *Caccia al tesoro. Parte prima.*

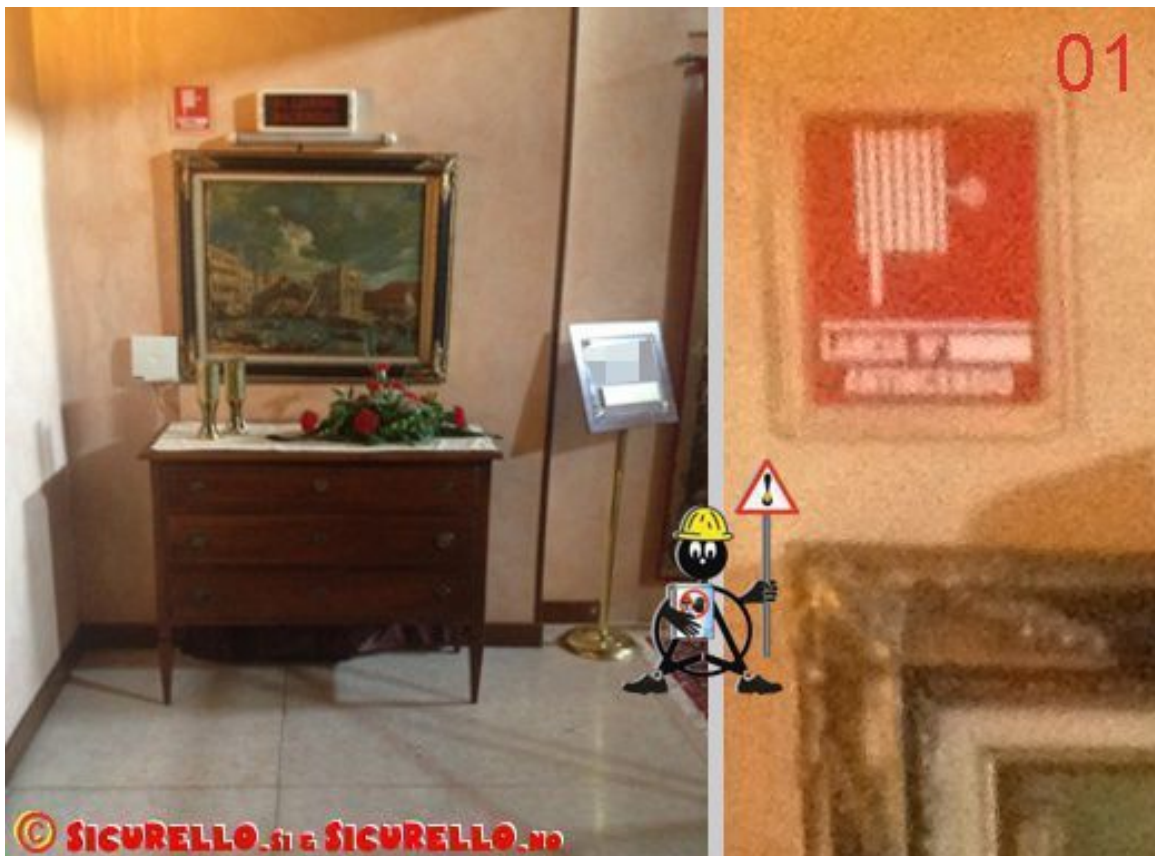
L'immagine di oggi ci mostra infatti l'interno di un hotel dove il naspo antincendio - segnalato con l'apposito cartello appeso alla parete - risulta **totalmente invisibile**.

Che dire? Esteticamente è sicuramente molto bello mascherare la lancia antincendio, dal punto di vista della sicurezza, invece, si tratta di una **pratica molto pericolosa** (ancorché abbastanza diffusa).

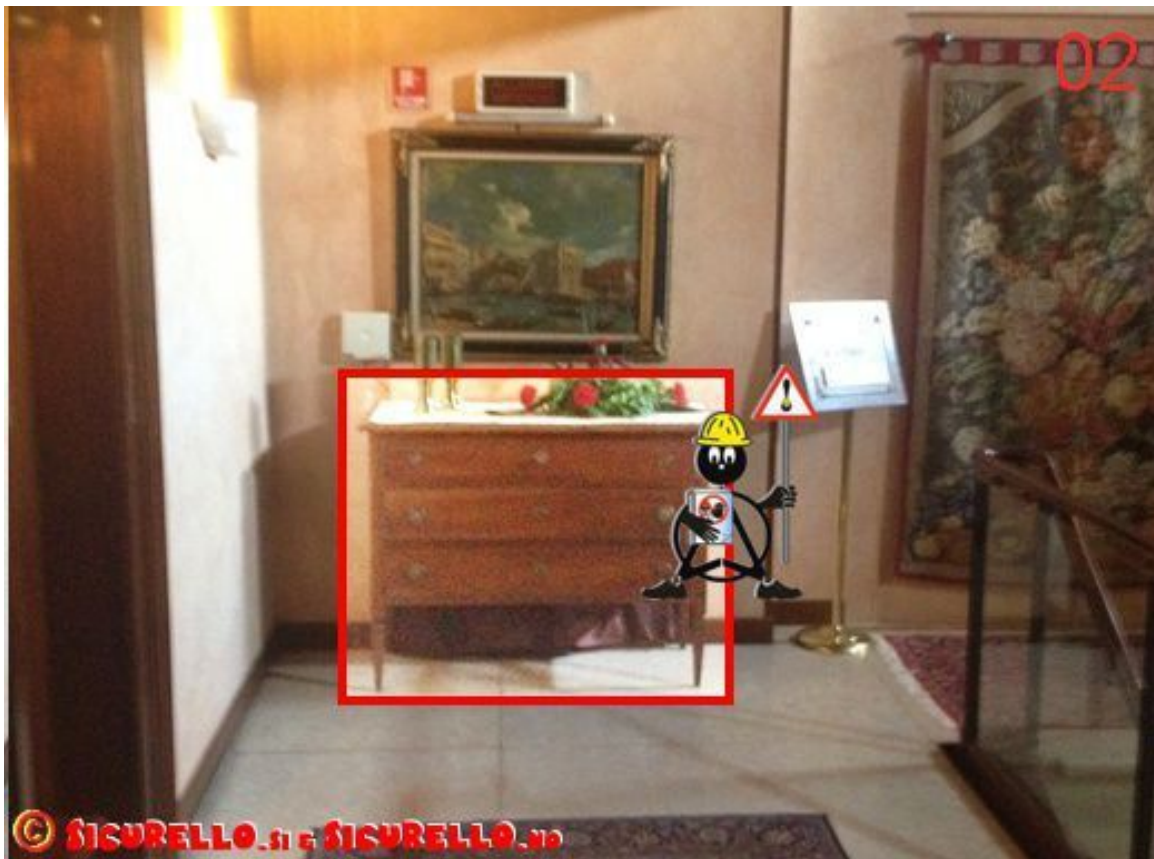
Che sia celato dietro il "Ponte di Rialto visto da nord" o dietro il drappeggio in tessuto posizionato sul retro del cassettoni in legno di pregiata fattura?

Il tempo per trovarlo in caso di emergenza è certamente ridotto ed il rischio è quello di spostare il cassettone, ingombrando così i percorsi di esodo che, dalle stanze degli ospiti, vanno alle scale.

Ed in caso di incendio? Amaramente possiamo dire che l'unica acqua visibile (anche se non utilizzabile) è quella del Canal Grande, raffigurato nel quadro del Canaletto appeso alla parete.
