Le immagini dell'insicurezza

Il principio dello sci d'acqua applicato alla manutenzione dei campi di calcio.

Verona, 4 Lug - Le immagini dell'insicurezza di oggi ci mostrano una fase di lavoro inerente alla preparazione del fondo per un campo da calcio in erba sintetica.

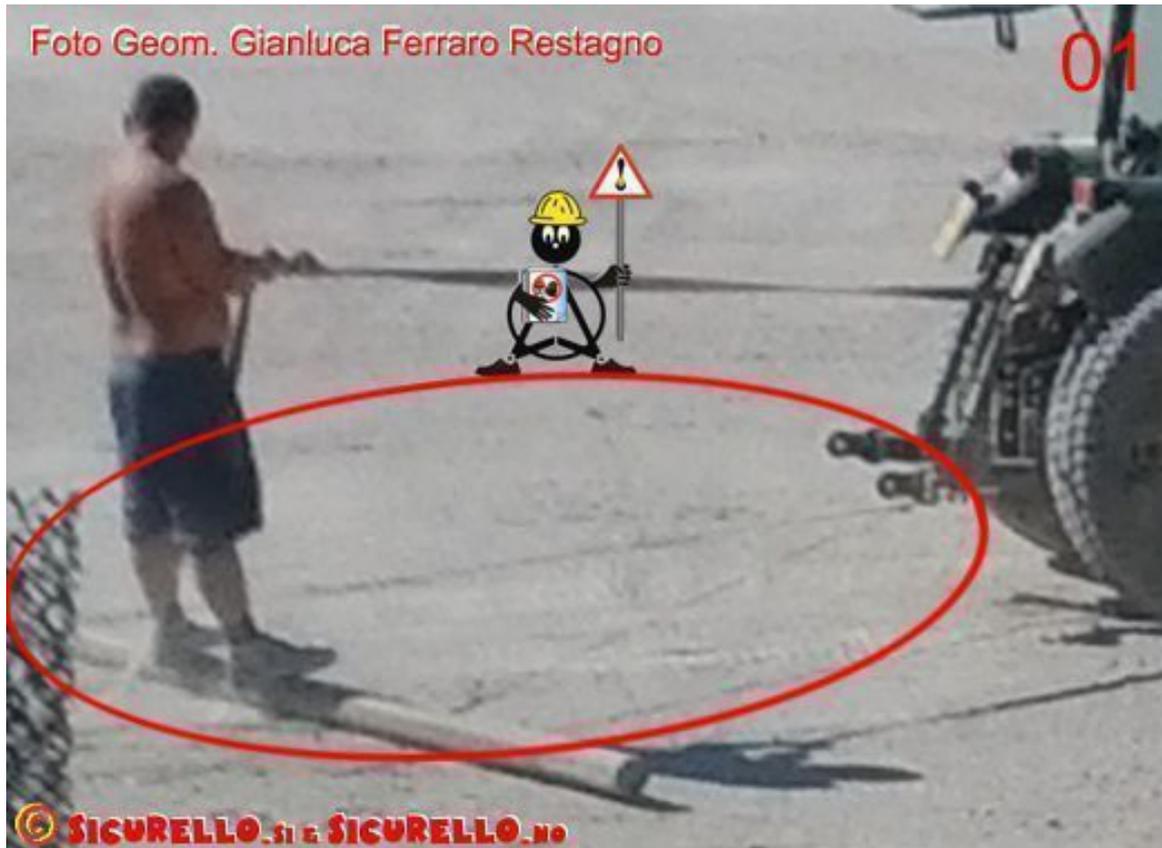
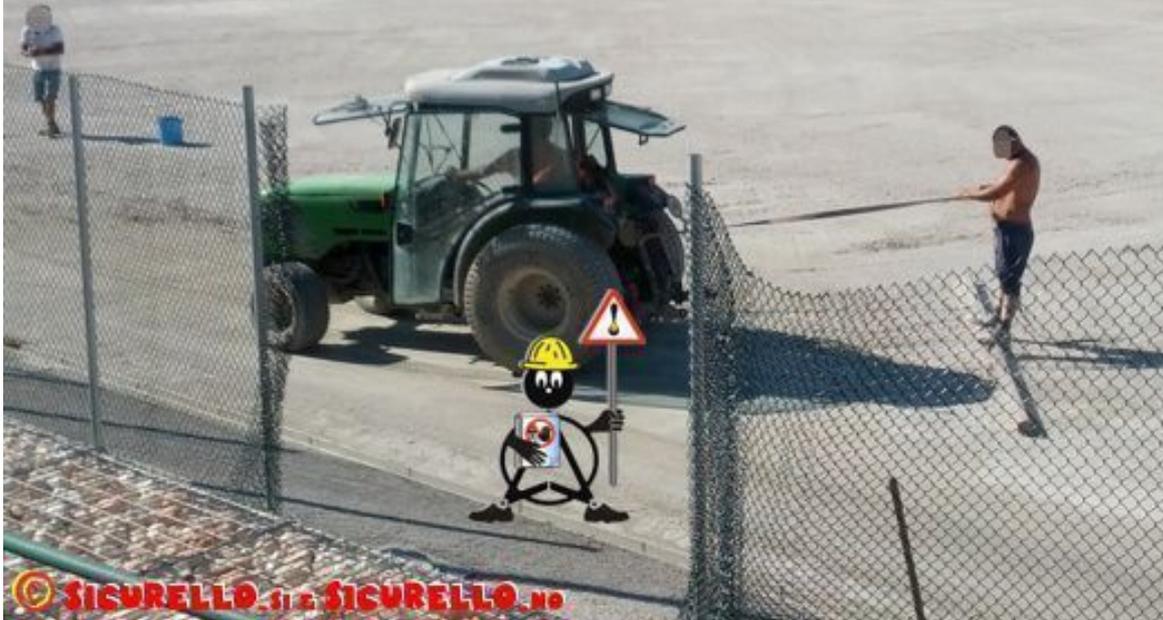
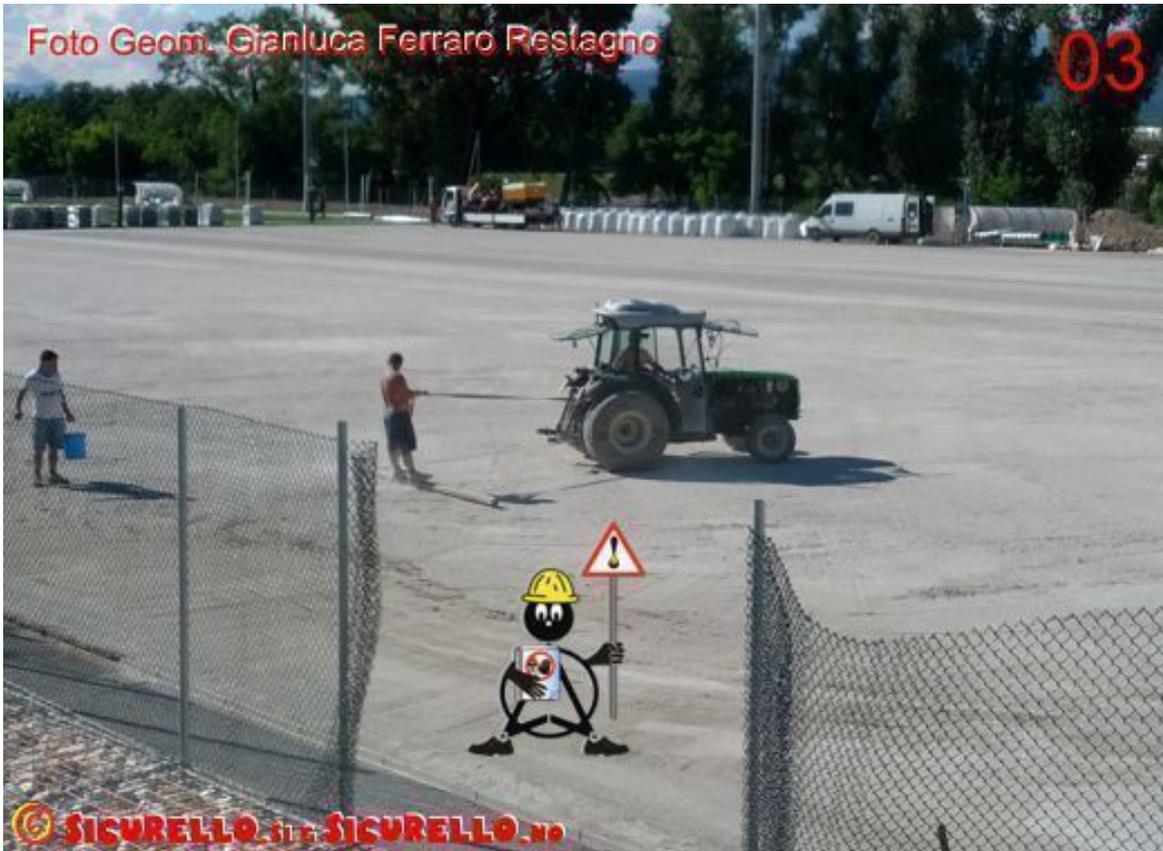
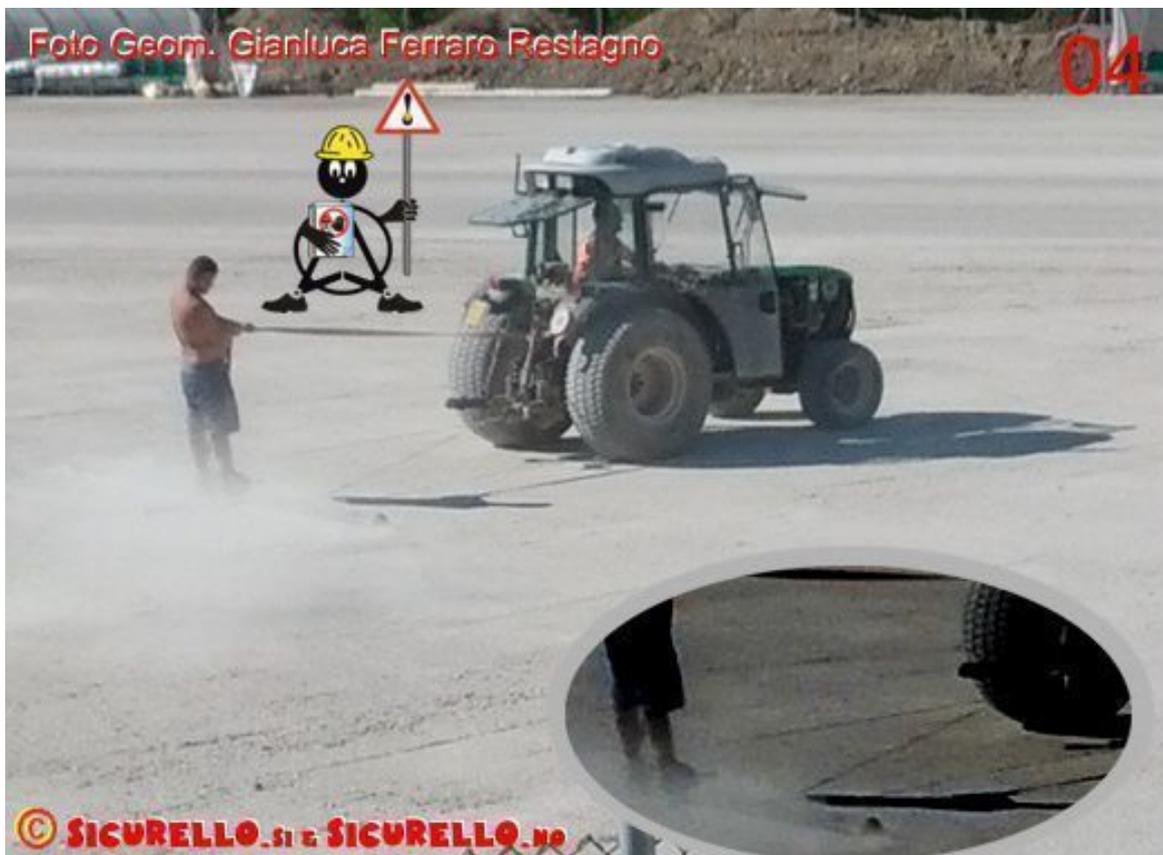
In particolare la livellazione e compattazione del sottofondo vengono eseguite tramite un sistema "artigianale" costituito da un trattore che traina un contrappeso.

Peccato che il contrappeso utilizzato non sia proprio corretto: un lavoratore che ? in piedi su un travetto di legno legato con due funi al trattore - viene trascinato "in giro" per il campo mantenendosi in equilibrio tramite una fascia.

Anche se la velocità di lavoro non è elevata, cosa potrebbe succedere in caso di caduta a causa di una manovra sbagliata o di una frenata improvvisa del trattore è facilmente immaginabile, ed altrettanto immaginabili possono essere le conseguenze per l'improvvisato "sciatore".

Da notare che per rispettare il "tema marino" della lavorazione, l'operatore al traino si è adeguato anche nell'abbigliamento.
