Le immagini dell'insicurezza

Giocare a nascondino in uno "spazio confinato".

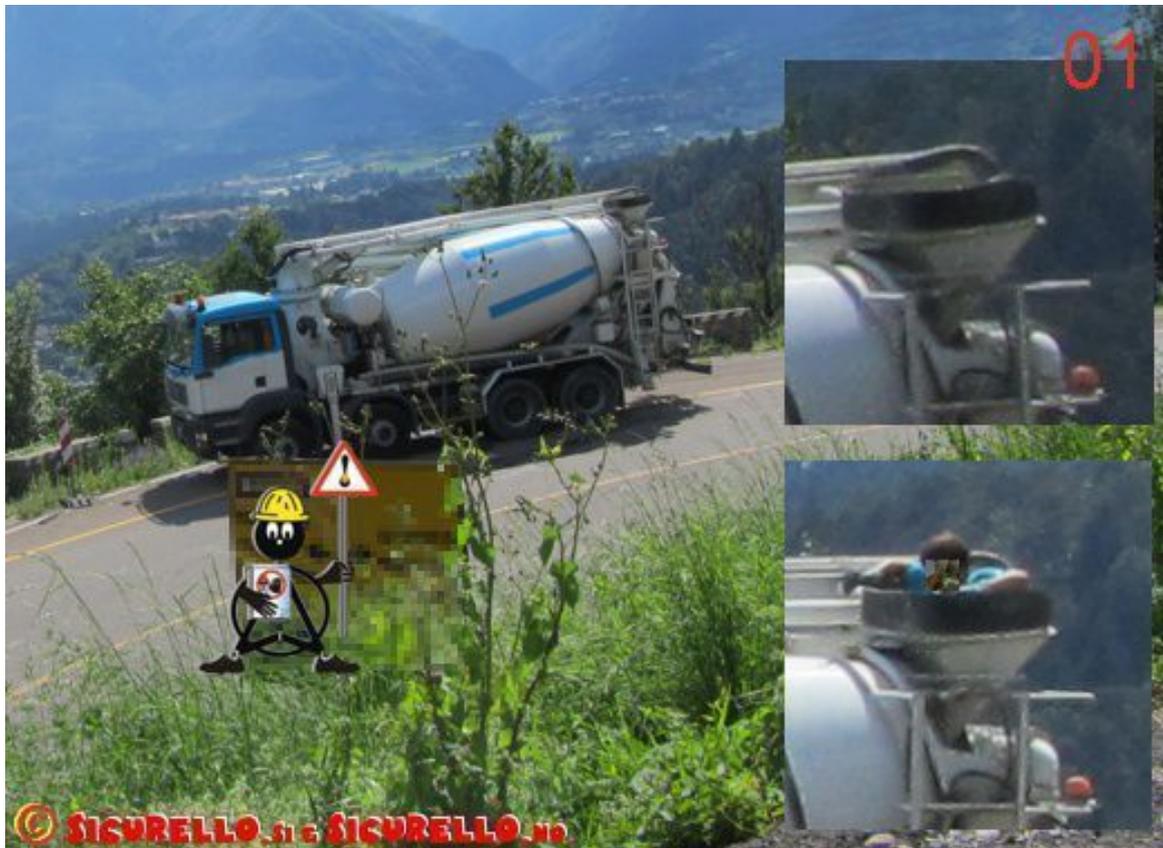
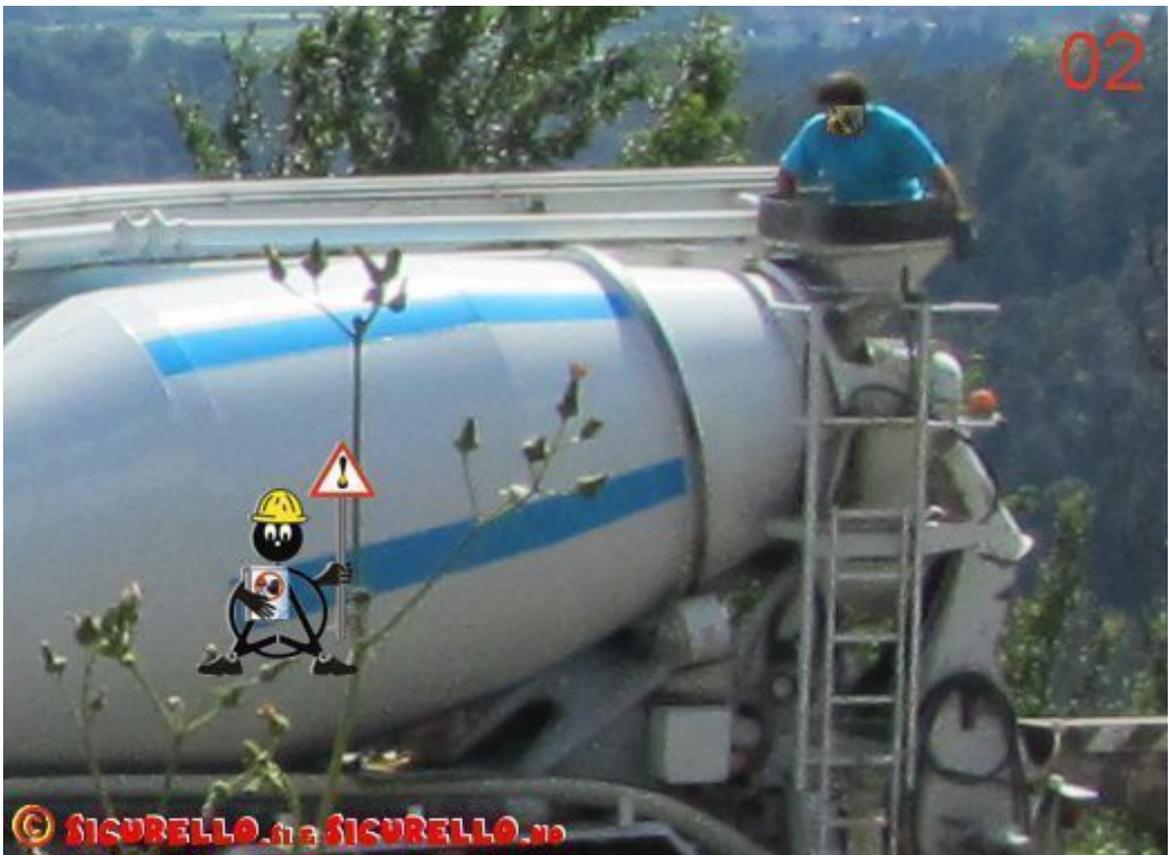
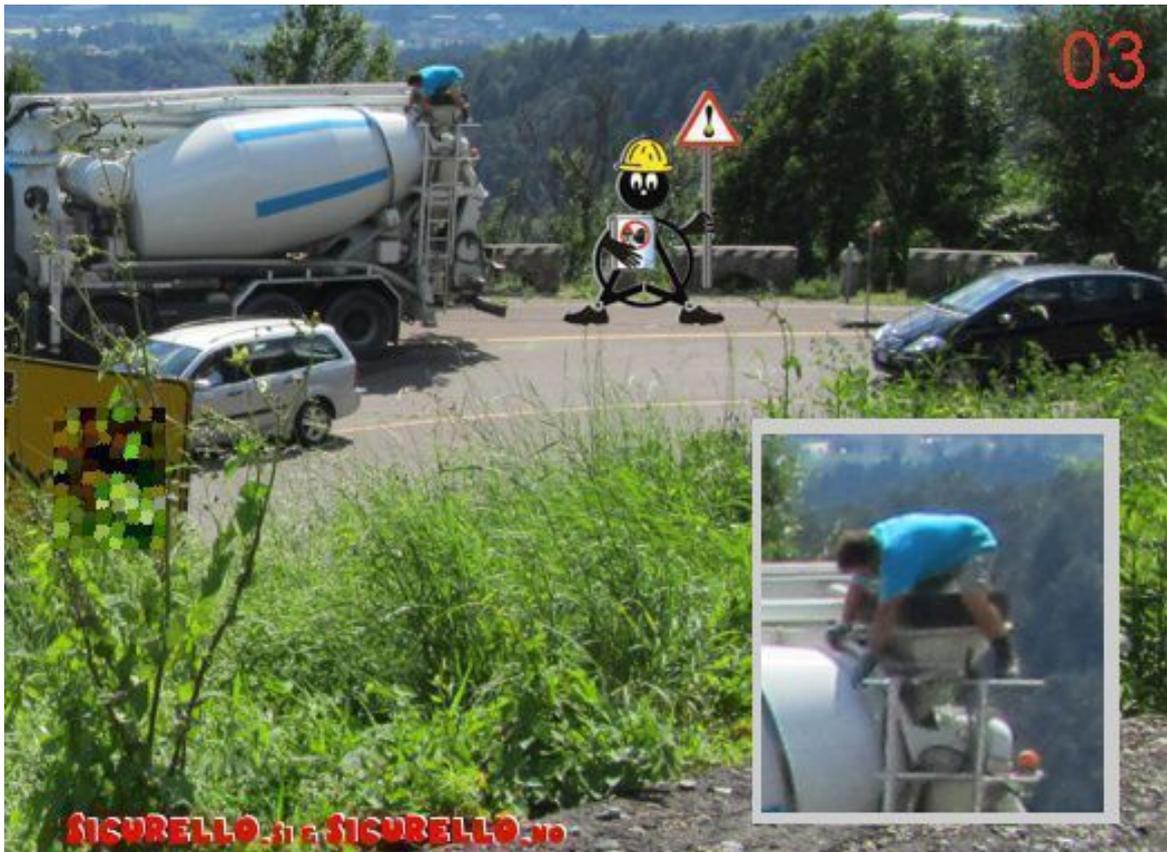
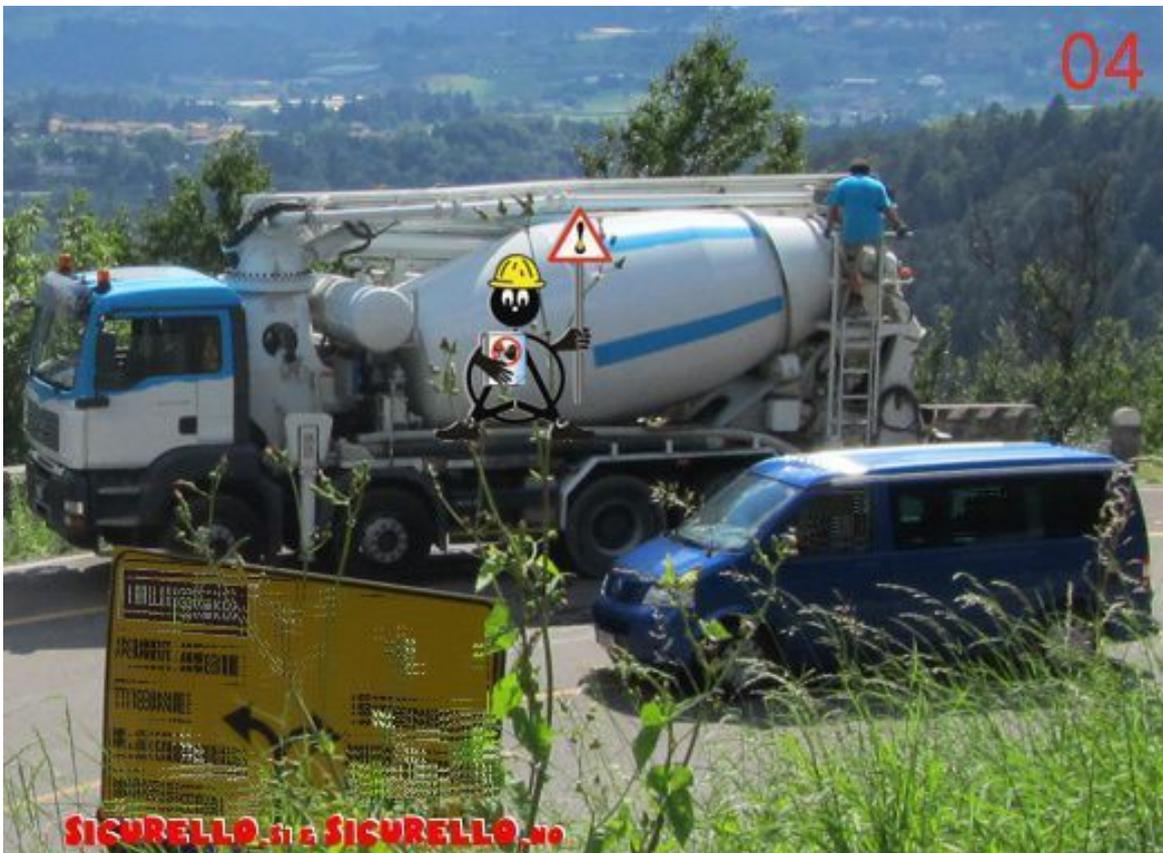
Dopo un'attesa di qualche minuto eccolo riapparire: era "in uscita" dalla tramoggia di carico.

Certamente un'operazione molto rischiosa, pensiamo cosa sarebbe potuto capitare se un veicolo in transito sulla strada avesse urtato l' autobetoniera (la strada era aperta al traffico a doppio senso di marcia, ed anche se il cantiere risultava segnalato, il mezzo d'opera ostruiva parzialmente la carreggiata), oppure se l'operatore fosse scivolato durante l'operazione di entrata/uscita dalla betoniera (manovra certamente non agevole con la necessità di varie contorsioni in assenza di idonei appoggi e/o piattaforme), cadendo dall'alto e precipitando in strada.

Anche questa volta è andata bene, ma se, oltre ai pericoli sopra evidenziati, l'autista si fosse sentito male all'interno della botte? Dopo quanto tempo qualcuno si sarebbe reso conto della situazione?
