Le immagini dell'insicurezza

Artista a 360°.

Sevilla (Spagna), 13 Mar - L'immagine dell'insicurezza di oggi ci porta in Spagna, dove un **pittore** è stato immortalato mentre dipinge la **facciata di un edificio**.

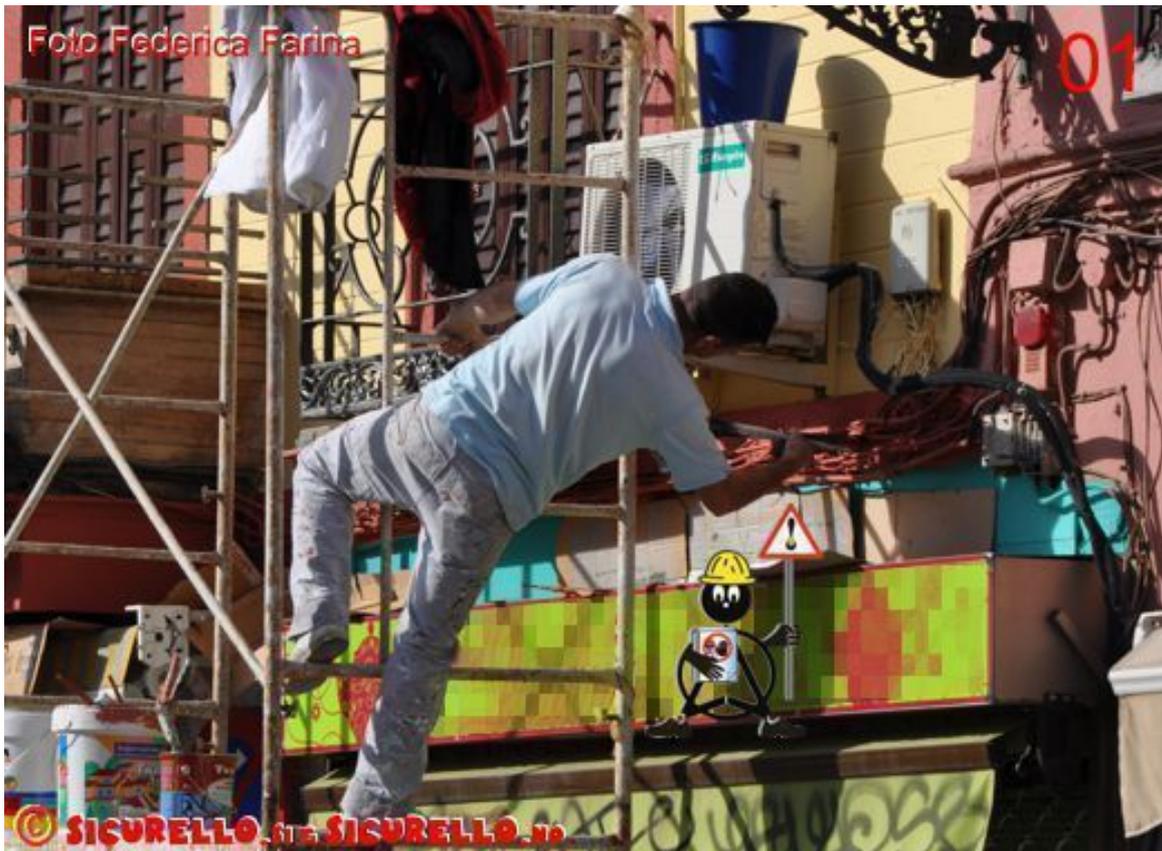
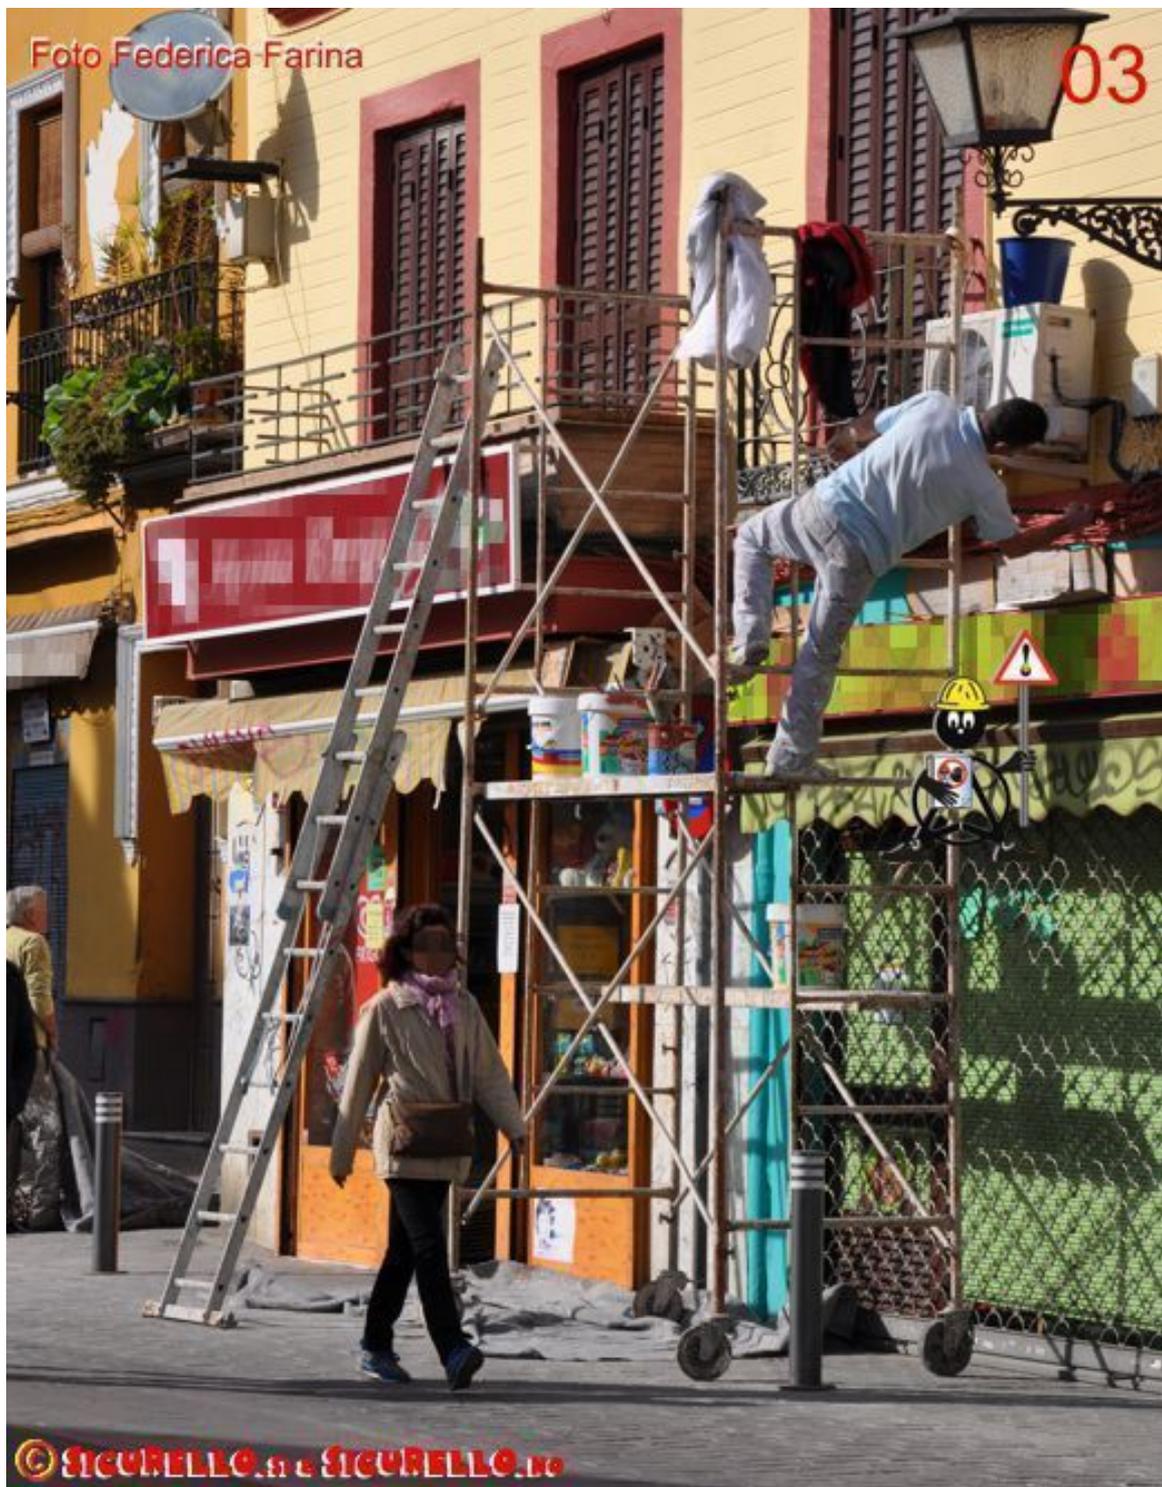
A prima vista sembra che la gamba sinistra del pittore sia piegata al fine di "scavallare" il corrente orizzontale e garantire così una maggiore stabilità al lavoratore stesso.

- certamente il trabattello non è montato in modo corretto,
- il lavoratore è totalmente privo dei D.P.I. necessari, comprese le calzature che non sono di sicurezza, ma normali scarpe da ginnastica, con suola praticamente liscia,
- il telo posato a terra per non sporcare la pavimentazione, può costituire motivo di inciampo per gli utenti che entrano ed escono dal negozio,
- non vi è alcuna delimitazione delle zone di lavoro e le persone che transitano sulla strada passano "tranquillamente" a ridosso del ponte su ruote.

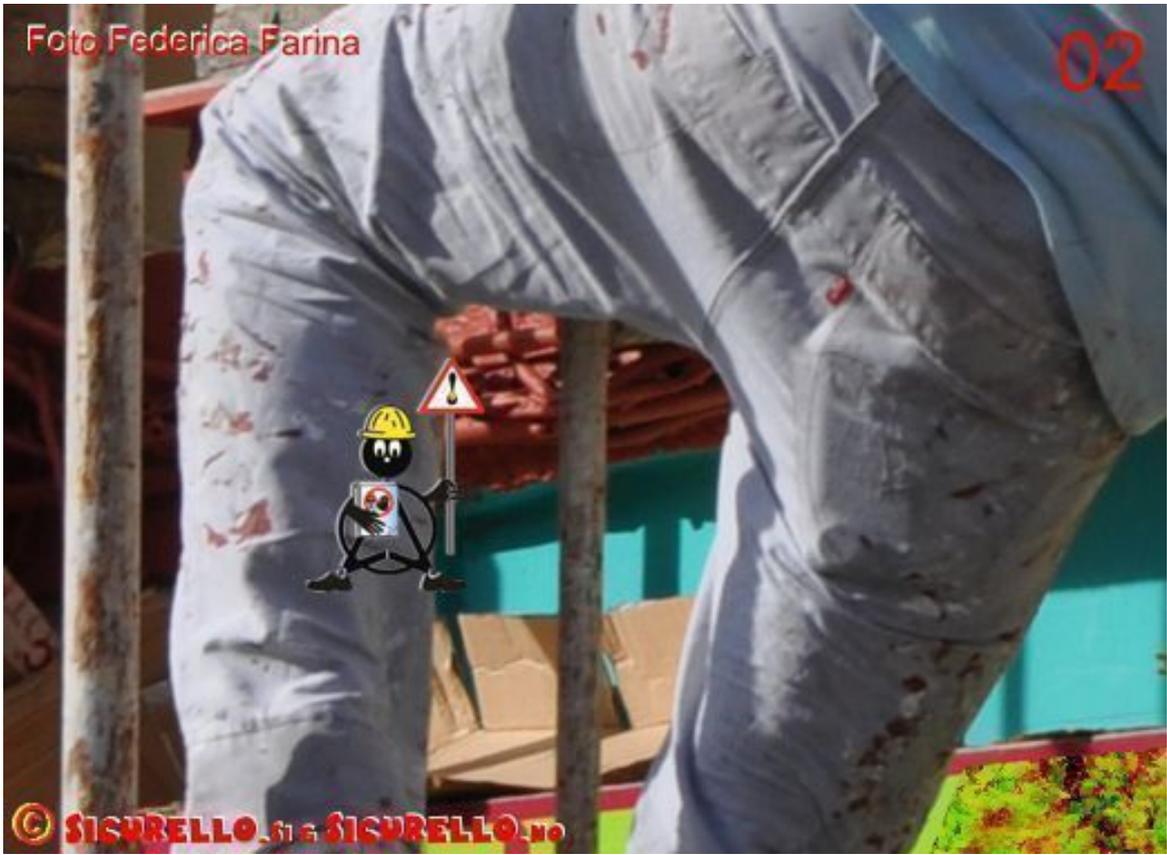
In realtà guardando attentamente (foto 02) si nota che il corrente orizzontale del trabattello è interrotto e perciò l'unico elemento di tenuta risulta essere la mano sinistra.
