### Le immagini dell'insicurezza

*Lo strano concetto del cono.*

Trento, 24 Apr - Con la puntata odierna delle immagini dell'insicurezza di SICURELLO.no, terminiamo ? per ora ? la breve analisi relativa agli aspetti della segnaletica e segnalazione dei cantieri con lavorazioni che si svolgono in presenza di traffico veicolare.

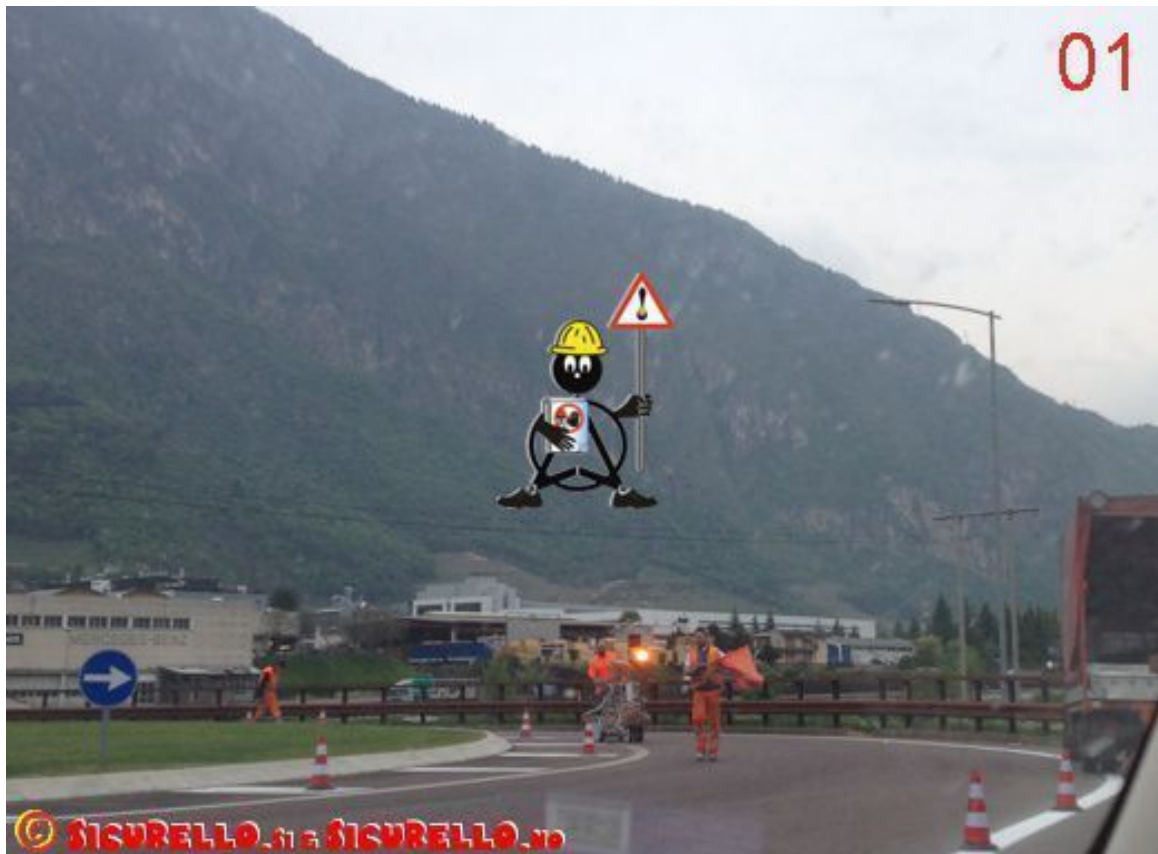
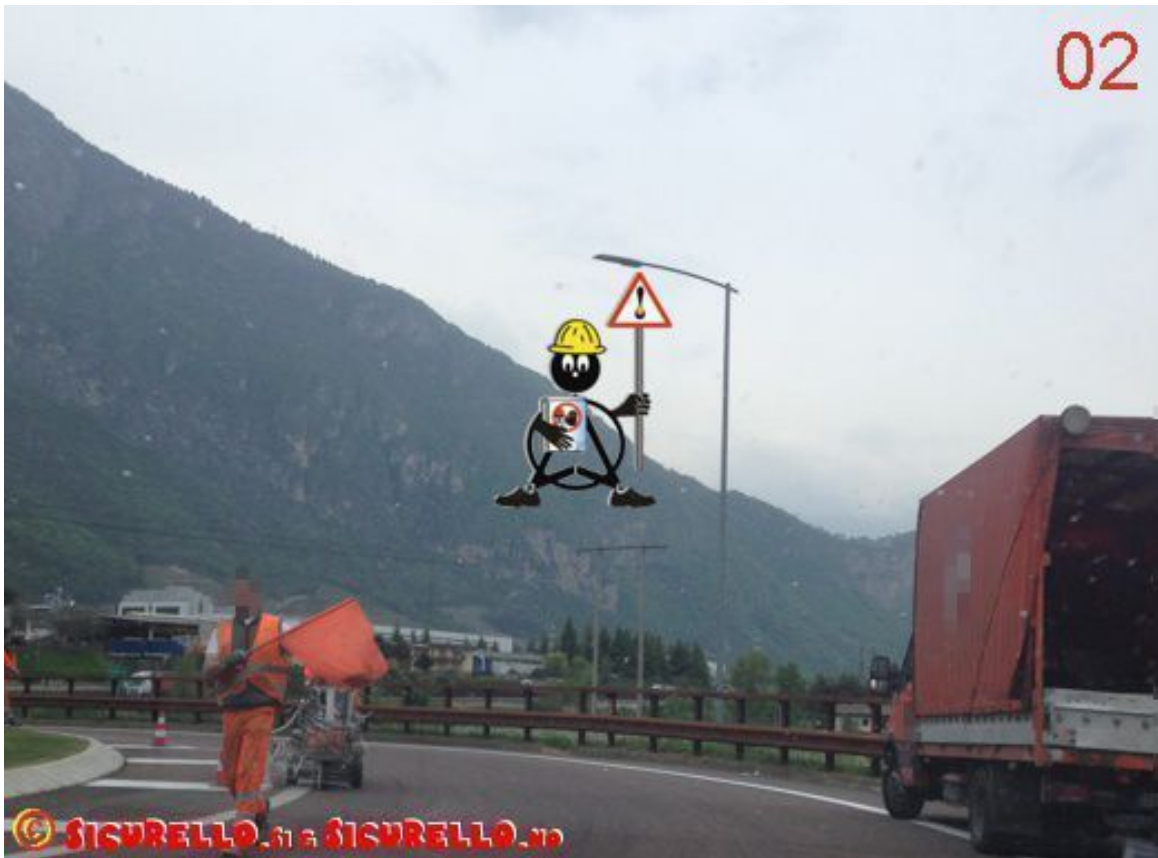
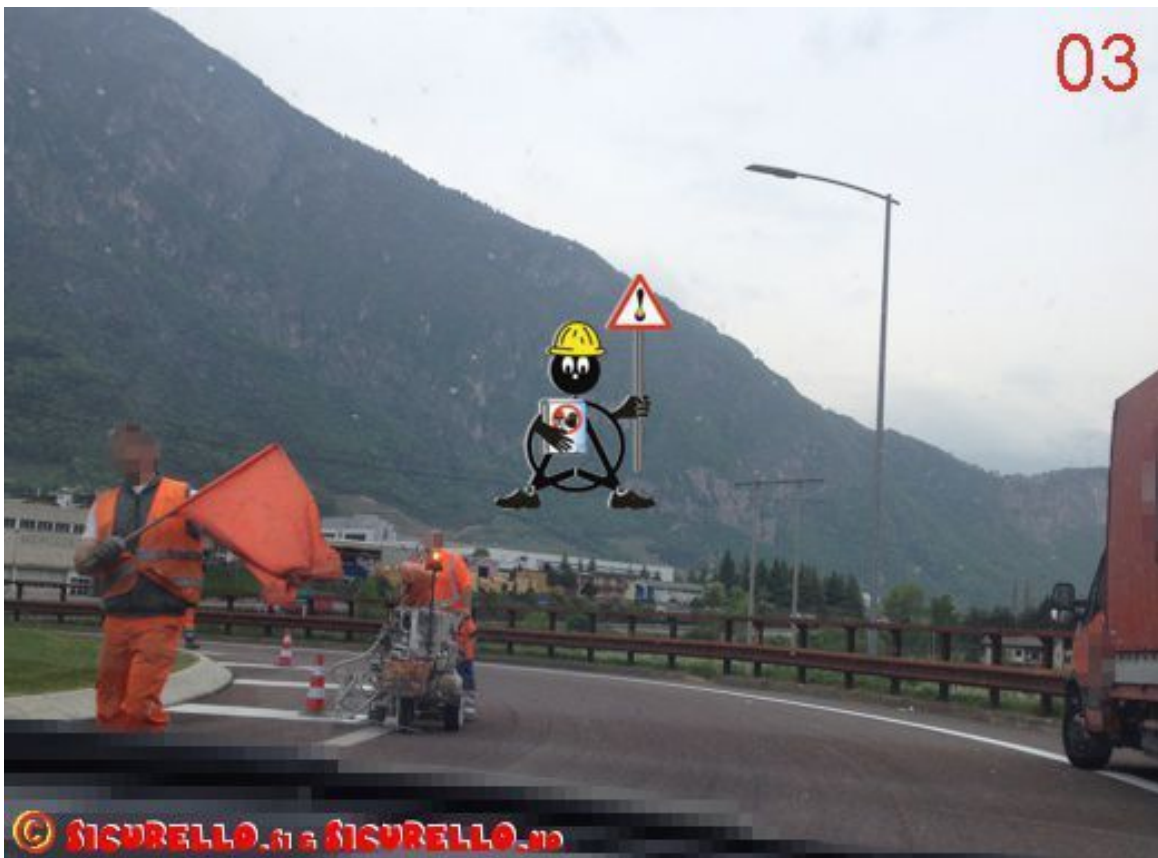
Le fotografie ci mostrano la classica attività di realizzazione della segnaletica orizzontale in una rotonda.

Diligentemente gli operatori hanno posato i coni, che ricordiamo servono *per delimitare ed evidenziare zone di lavoro di breve durata, per deviazioni ed incanalamenti temporanei, per indicare aree interessate da incidenti o per la separazione provvisoria di opposti sensi di marcia. Per i cantieri in autostrada, strada extraurbana principale e urbana di scorrimento devono essere utilizzati coni con tre fasce bianche e altezza superiore a 50 cm* [definizione tratta dal Decreto Ministeriale del 10/07/2002 - Disciplinare tecnico relativo agli schemi segnaletici, differenziati per categoria di strada, da adottare per il segnalamento temporaneo].

Ma poi, anziché lavorare nell'area delimitata dai coni stessi, hanno iniziato ad eseguire la loro attività esattamente sul lato opposto, ovvero nella zona dove automobili e camion transitano regolarmente. Il dubbio è che i coni siano stati posizionati semplicemente (come spesso avviene) per evitare che la segnaletica appena eseguita

venga danneggiata dal passaggio dei mezzi in transito.

Sicuramente l'operatore che effettua l'attività di sbandieramento è molto a rischio. Cosa potrebbe succedere se un camion che sta transitando nasconde alla vista delle vetture che lo seguono la presenza di questa persona che cammina all'interno della rotonda? Ricordiamo quanto previsto dal Decreto Interministeriale 4 marzo 2013: *La presegnalazione deve durare il minor tempo possibile ed i lavoratori che la eseguono si devono portare, appena possibile, a valle della segnaletica installata o comunque al di fuori di zone direttamente esposte al traffico veicolare* .

Pure gli altri addetti ovvero il manovratore della macchina traccialinee ed il lavoratore che dietro di lui cammina tranquillamente sulla sede stradale non delimitata, corrono il rischio di essere investiti, ma perlomeno la loro presenza era ? in qualche modo - presegnalata.

Anche la scelta di parcheggiare il camion sulla rotonda stessa non è sicuramente azzeccata in quanto, riducendo anche se di poco, la larghezza della sede stradale, i mezzi in transito tendono a stringere la curva spostandosi verso gli operatori al lavoro.
