Le immagini dell'insicurezza

Quando l'insicurezza regna sovrana.

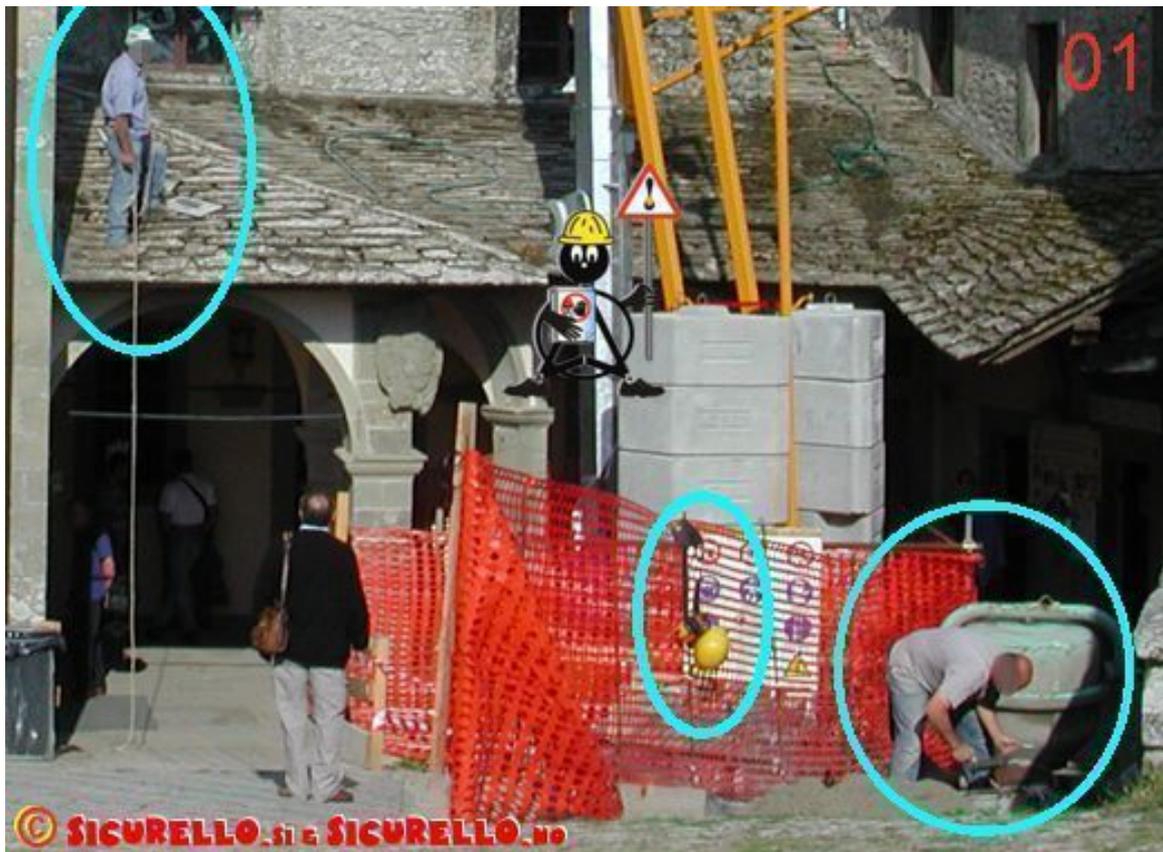
SCENA UNO (foto 01)

A prima vista sembrava la classica situazione che vede un lavoratore che sta eseguendo la propria attività con un elevato rischio di caduta dall'alto, in quanto posizionato sulla copertura di un porticato senza l'adozione di alcuna misura di protezione anticaduta, sia essa collettiva (come prescriverebbe la norma) od almeno individuale.

Anche il collega a lato, pur essendo in presenza di rischi legati alla caduta di materiali dall'alto ha messo in evidenza il proprio elmetto, peccato che anziché proteggere lui, sia attaccato al Joystick del telecomando gru.

La corda calata dal tetto ci fa presumere che anziché la gru, per sollevare i materiali in copertura, verrà utilizzato un sistema ben più tradizionale.

Siamo all'ingresso di un edificio religioso, ma di compartimentazioni che impediscano il passaggio ai fedeli nella zona lavori non vi è alcun segno.

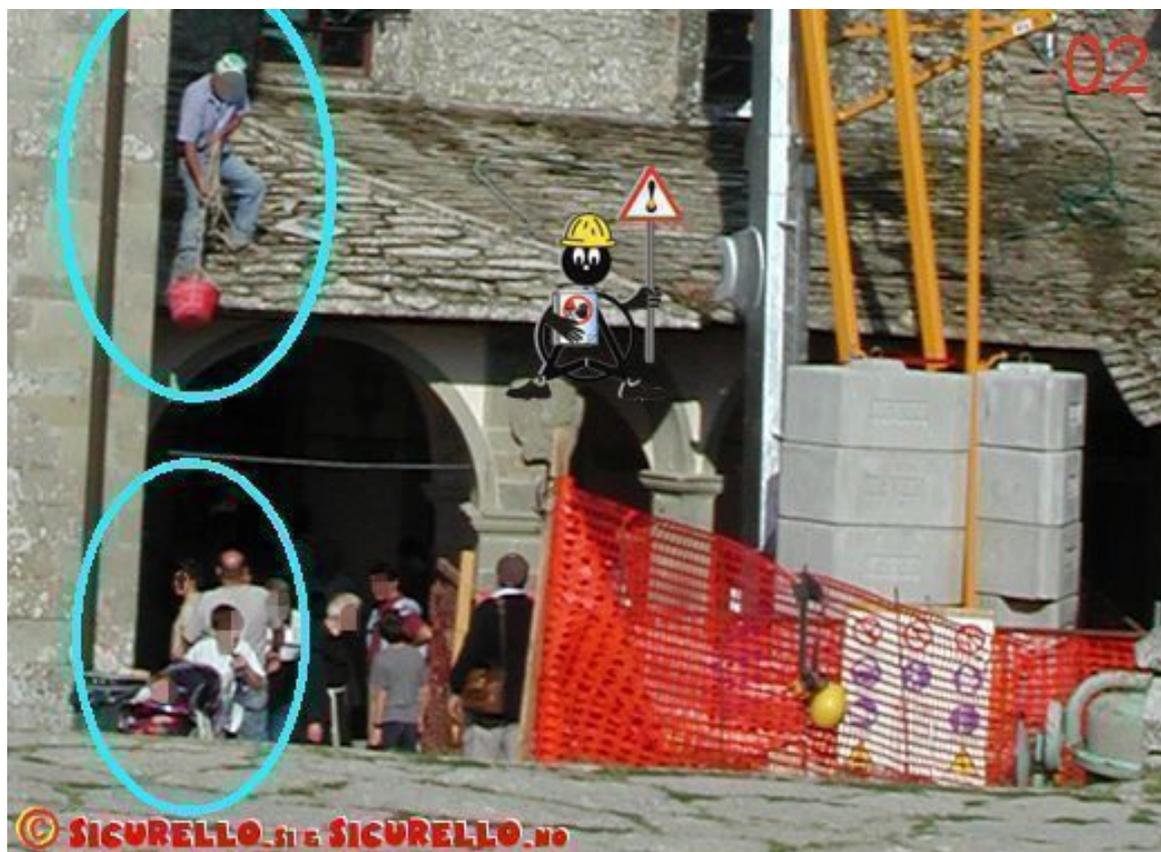
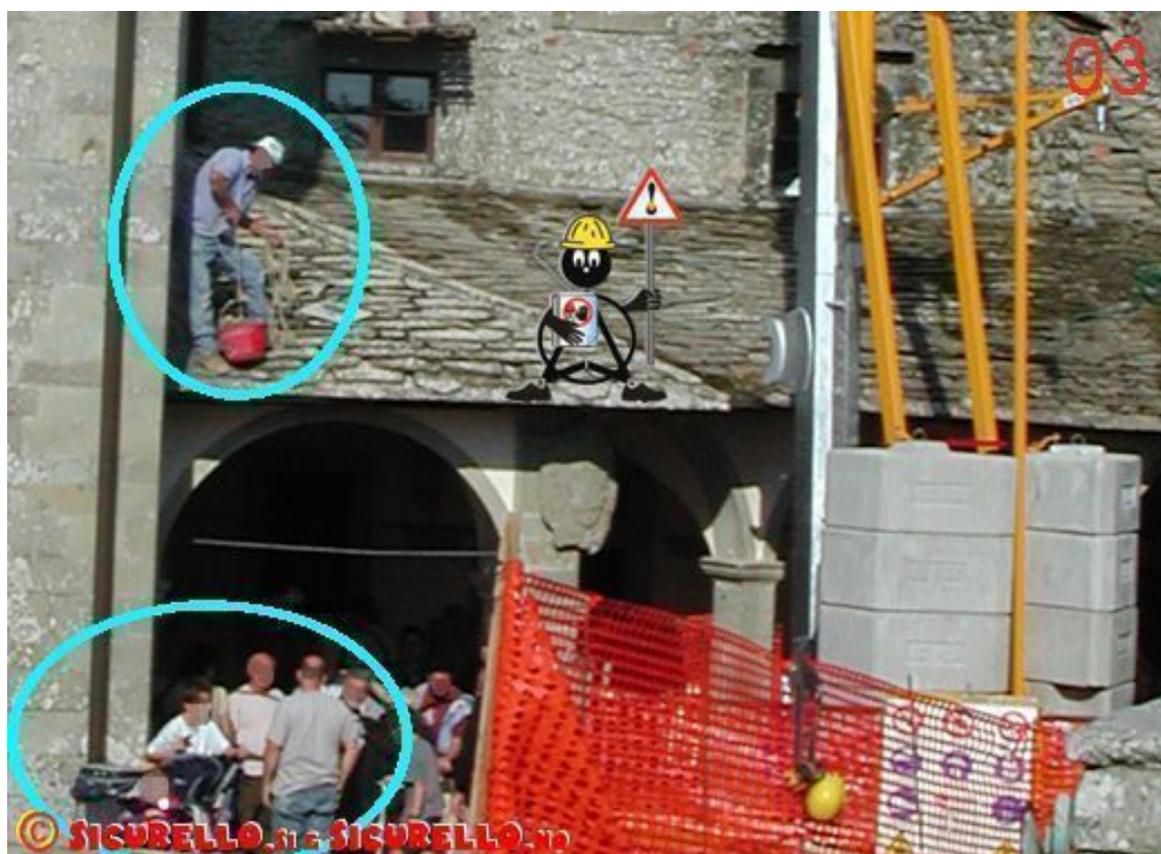
SCENA DUE (foto 02-03)

Il secondo lavoratore, dopo aver agganciato il secchio della malta inizia a parlare con le persone presenti. Il dubbio che sia lì per fermare i numerosi fedeli viene subito chiarito: uno sta chiacchierando amabilmente ed intanto alcune persone, compresi dei

bambini, di cui uno su un passeggino, passano proprio sotto alla zona dell'eventuale caduta del secchio, della malta, delle lastre in pietra di rivestimento della copertura o ahimè dell'operatore.

Il secchio è certamente pesante e il primo lavoratore esercita un discreto sforzo per sollevarlo, puntellandosi sulle gambe a filo gronda. Ma la gru a cosa serve?

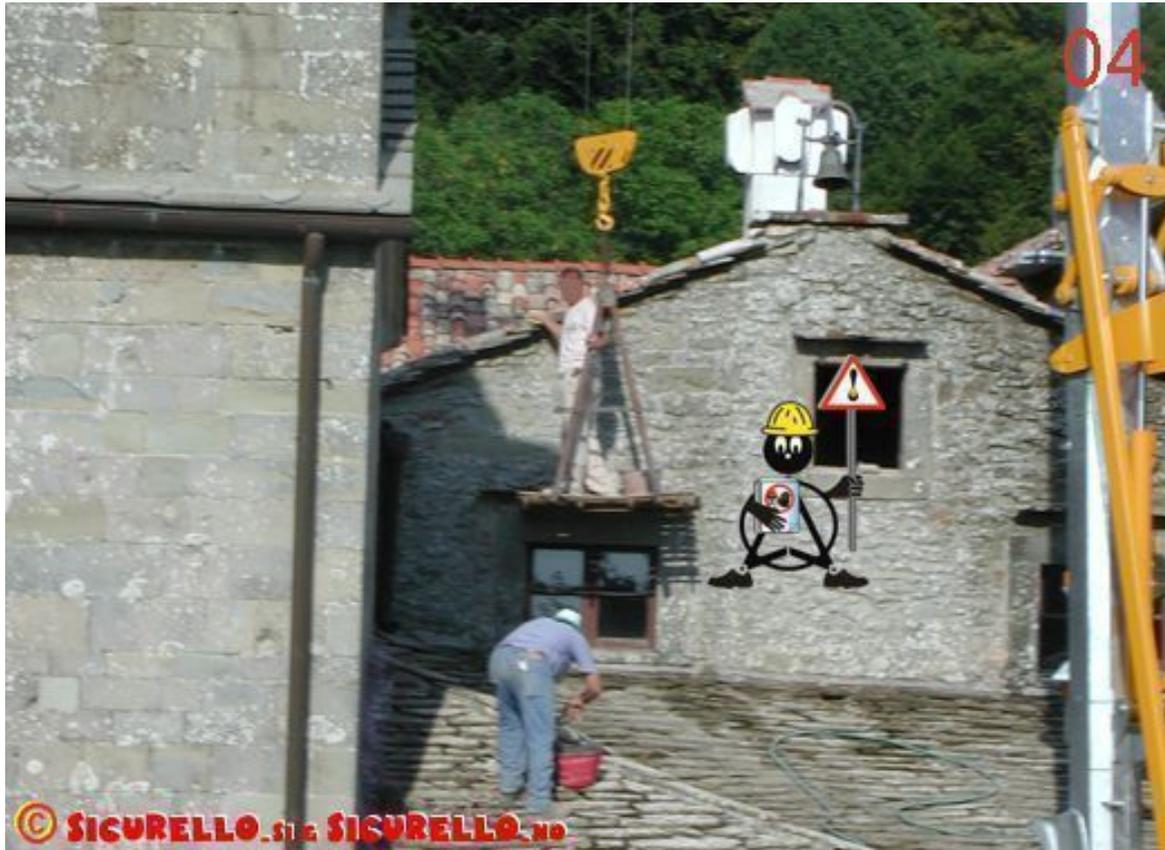
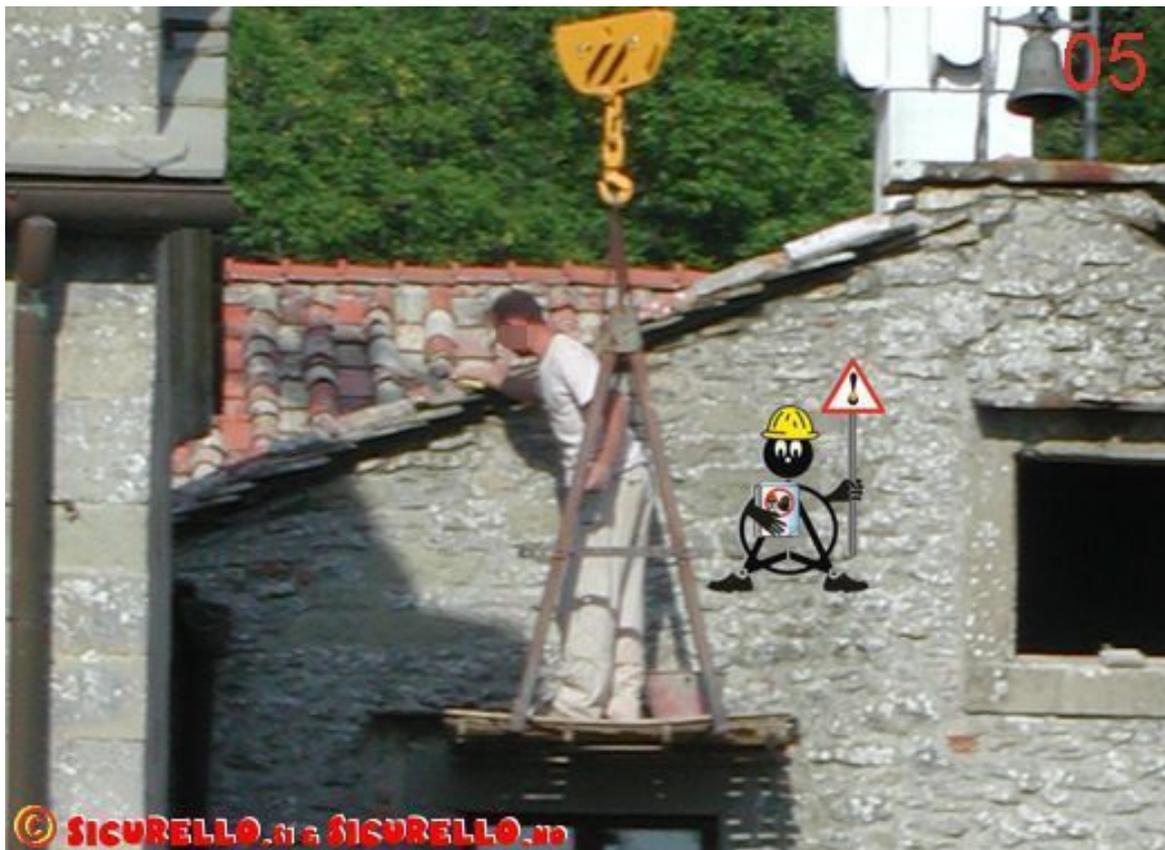
SCENA TRE (foto 04-05)

Lo sguardo spazia per vedere dove verrà utilizzata la malta e... sorpresa.

Scopriamo che la gru è utilizzata da un collega dei due operai che la sfrutta come piattaforma mobile "volante":

- una "forca" per il sollevamento dei materiali, che a prima vista non sembra "molto datata", nemmeno tanto ben messa ed in evidente stato di degrado,
 - un pallet, nemmeno troppo integro,
 - tanta incoscienza
- ed il "gioco" è fatto.
