### Le immagini dell'insicurezza

*Quando l'insicurezza regna sovrana.*

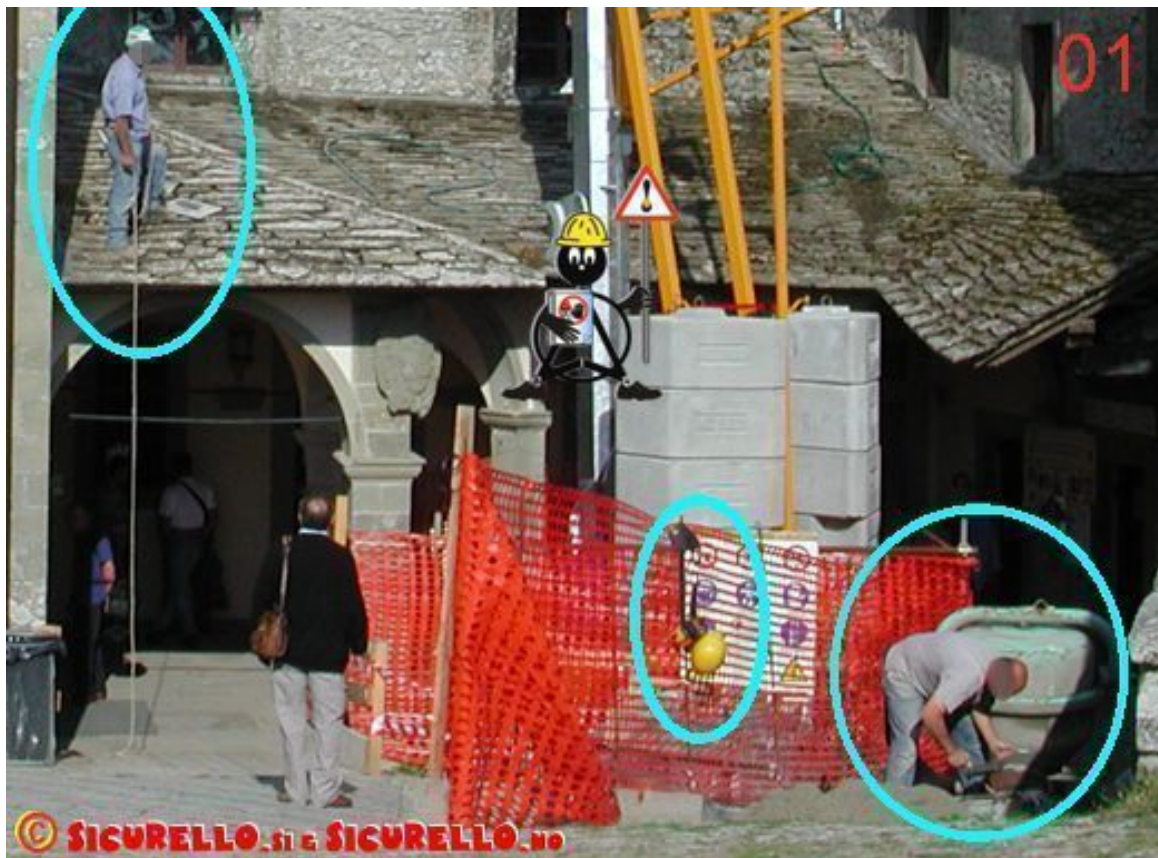
SCENA UNO (foto 01)

A prima vista sembrava la classica situazione che vede un lavoratore che sta eseguendo la propria attività con un elevato rischio di caduta dall'alto, in quanto posizionato sulla copertura di un porticato senza l'adozione di alcuna misura di protezione anticaduta, sia essa collettiva (come prescriverebbe la norma) od almeno individuale.

Anche il collega a lato, pur essendo in presenza di rischi legati alla caduta di materiali dall'alto ha messo in evidenza il proprio elmetto, peccato che anziché proteggere lui, sia attaccato al Joystick del telecomando gru.

La corda calata dal tetto ci fa presumere che anziché la gru, per sollevare i materiali in copertura, verrà utilizzato un sistema ben più tradizionale.

Siamo all'ingresso di un edificio religioso, ma di compartimentazioni che impediscano il passaggio ai fedeli nella zona lavori non vi è alcun segno.

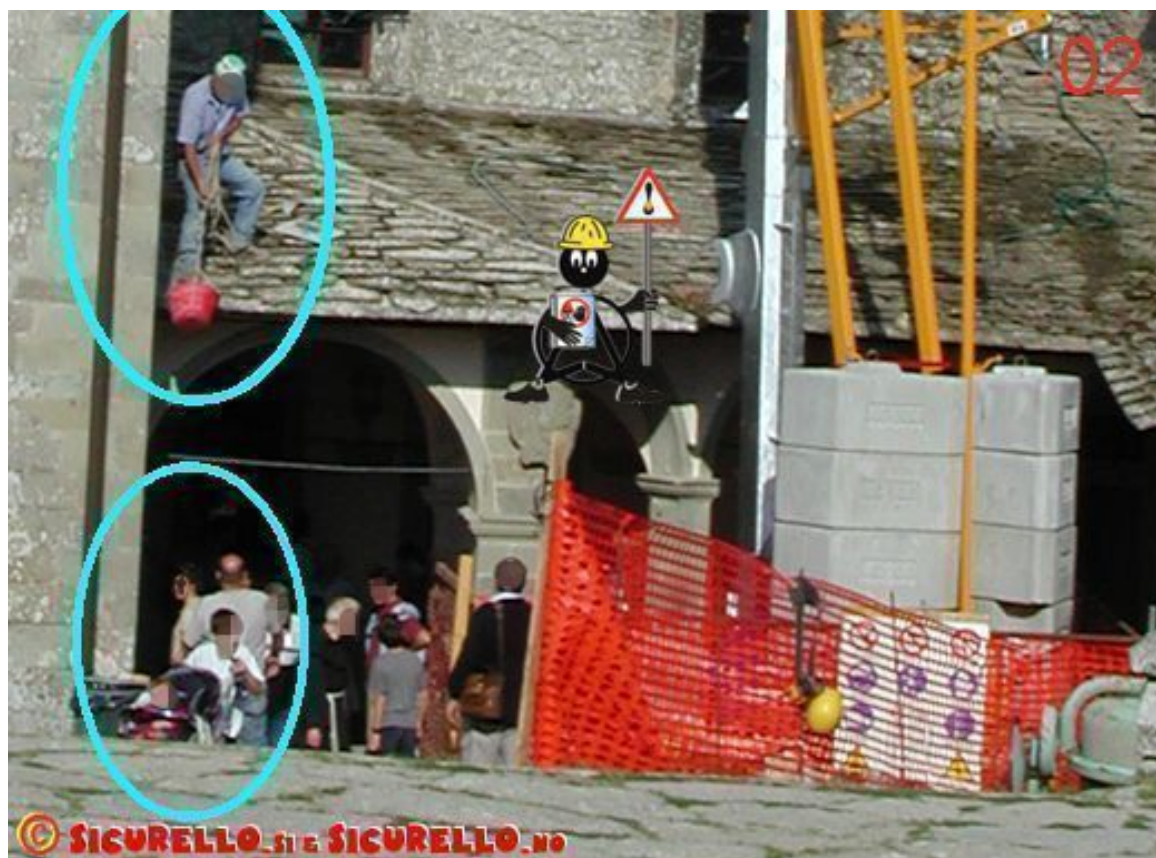
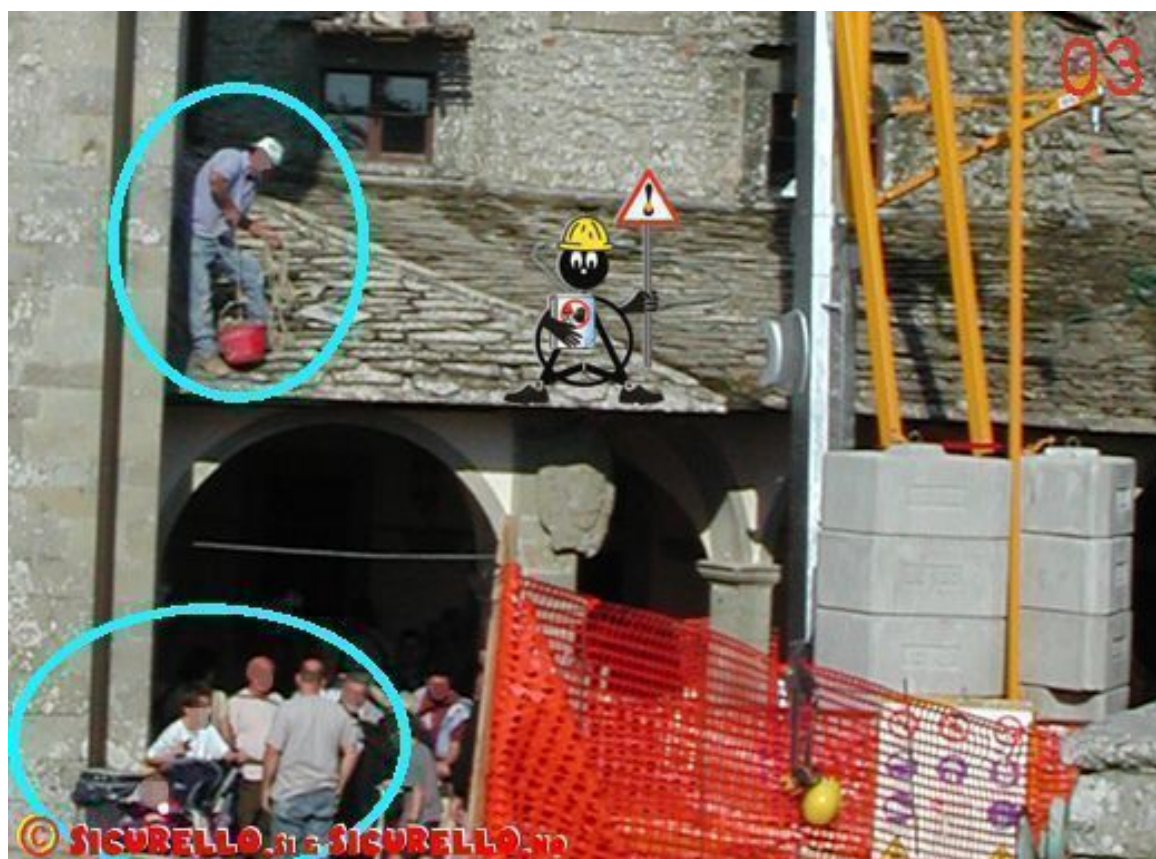
SCENA DUE (foto 02-03)

Il secondo lavoratore, dopo aver agganciato il secchio della malta inizia a parlare con le persone presenti. Il dubbio che sia lì per fermare i numerosi fedeli viene subito chiarito: uno sta chiacchierando amabilmente ed intanto alcune persone, compresi dei

bambini, di cui uno su un passeggino, passano proprio sotto alla zona dell'eventuale caduta del secchio, della malta, delle lastre in pietra di rivestimento della copertura o ahimè dell'operatore.

Il secchio è certamente pesante e il primo lavoratore esercita un discreto sforzo per sollevarlo, puntellandosi sulle gambe a filo gronda. Ma la gru a cosa serve?

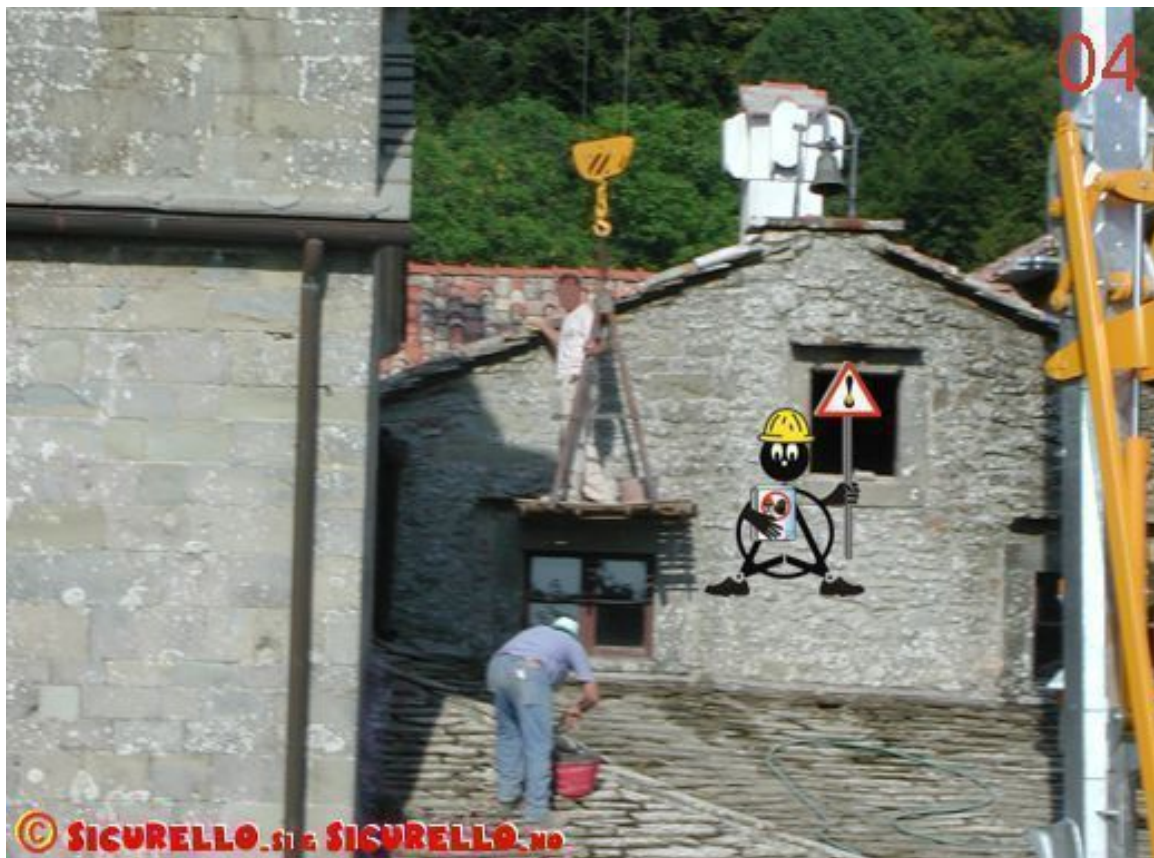
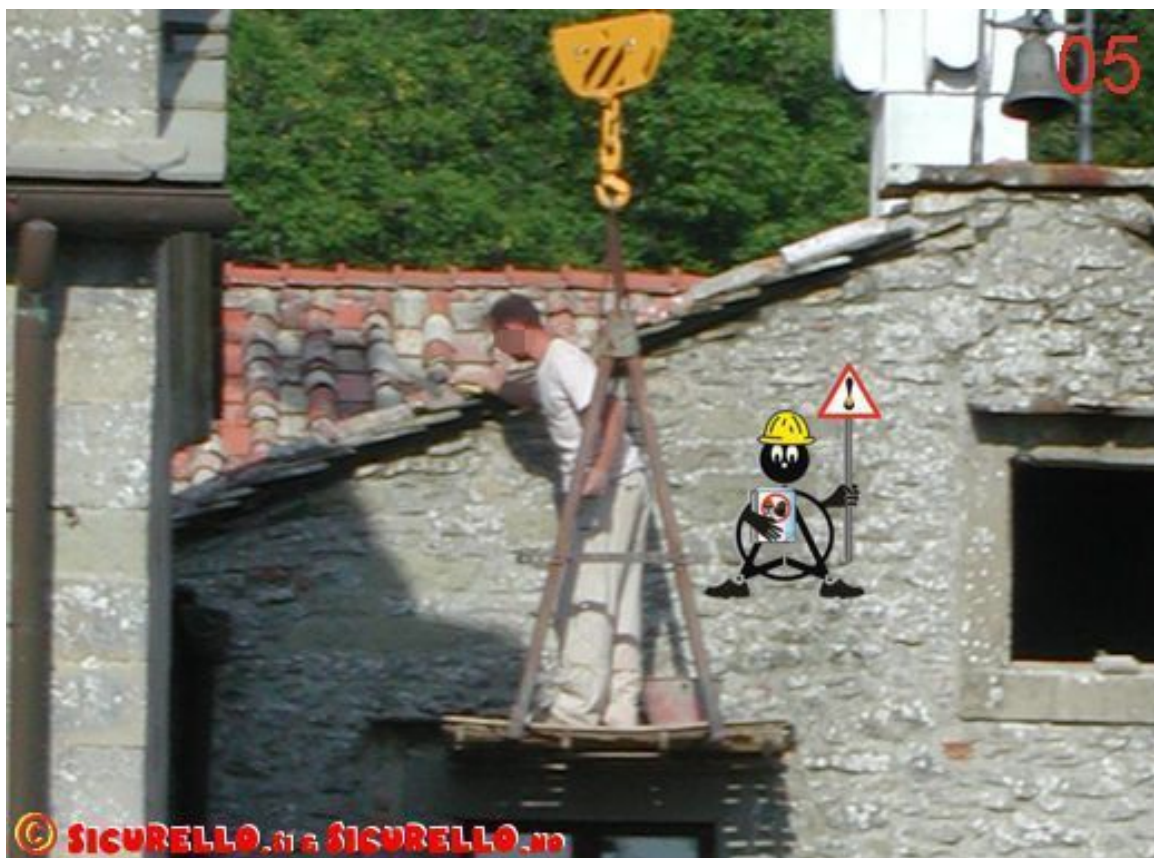
SCENA TRE (foto 04-05)

Lo sguardo spazia per vedere dove verrà utilizzata la malta e... sorpresa.

Scopriamo che la gru è utilizzata da un collega dei due operai che la sfrutta come piattaforma mobile "volante":

- una "forca" per il sollevamento dei materiali, che a prima vista non sembra "molto datata", nemmeno tanto ben messa ed in evidente stato di degrado,
  - un pallet, nemmeno troppo integro,
  - tanta incoscienza
- ed il "gioco" è fatto.
