Le immagini dell'insicurezza

Soluzione alternativa.

Trento, 2 Ott - Il riferimento delle immagini dell'insicurezza di oggi va ancora una volta ai cantieri stradali ed alla loro segnalazione.

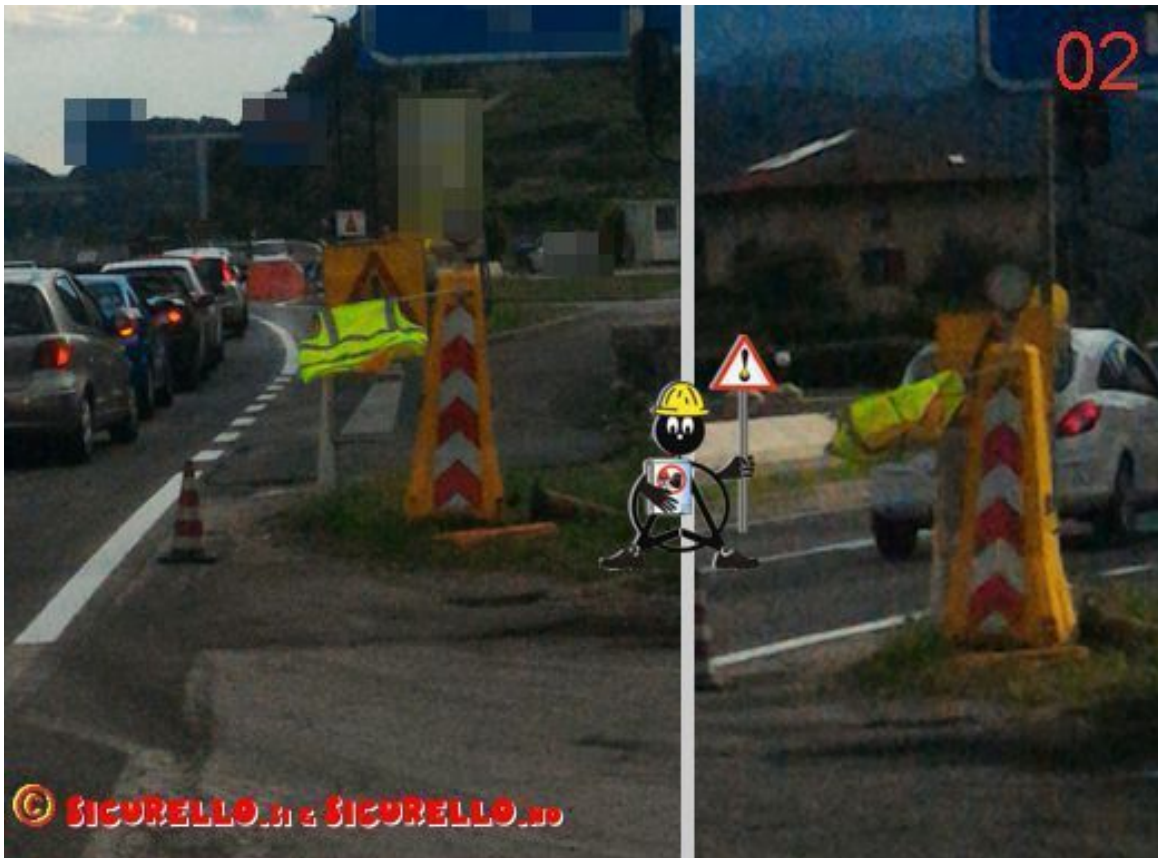
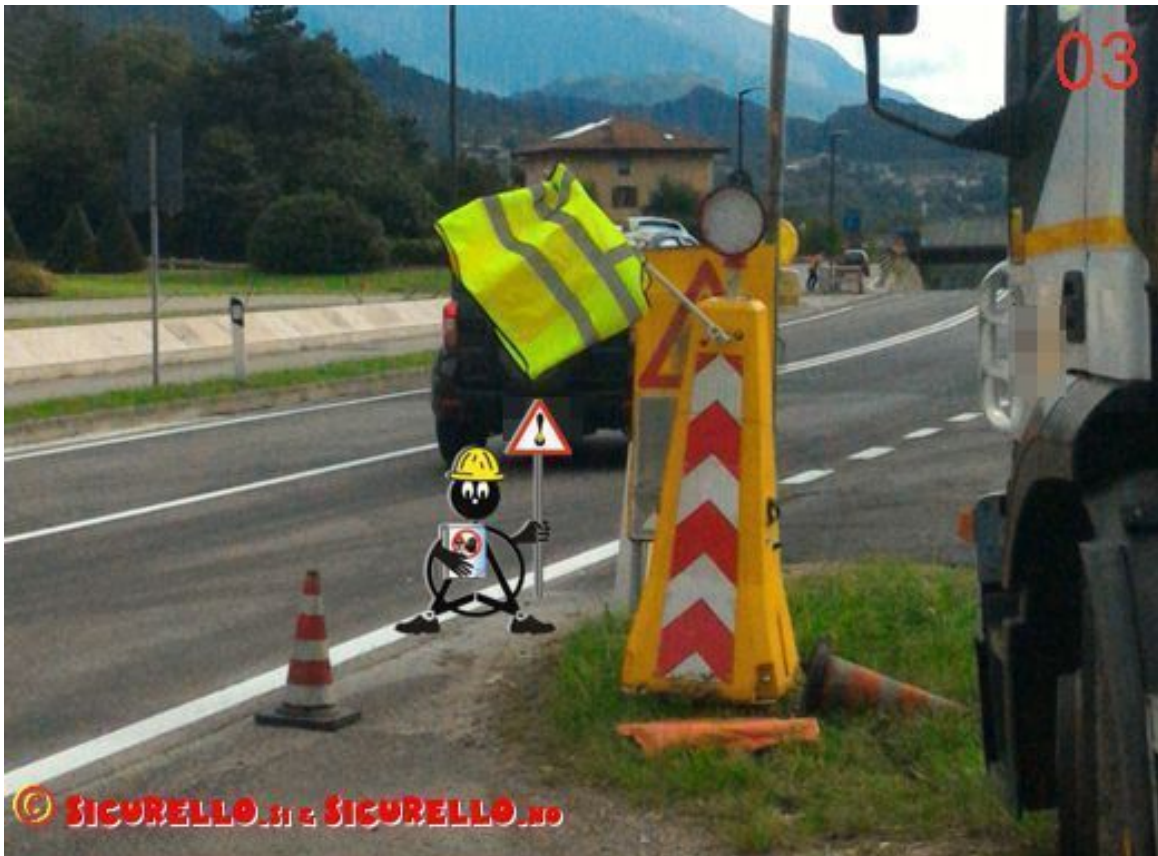
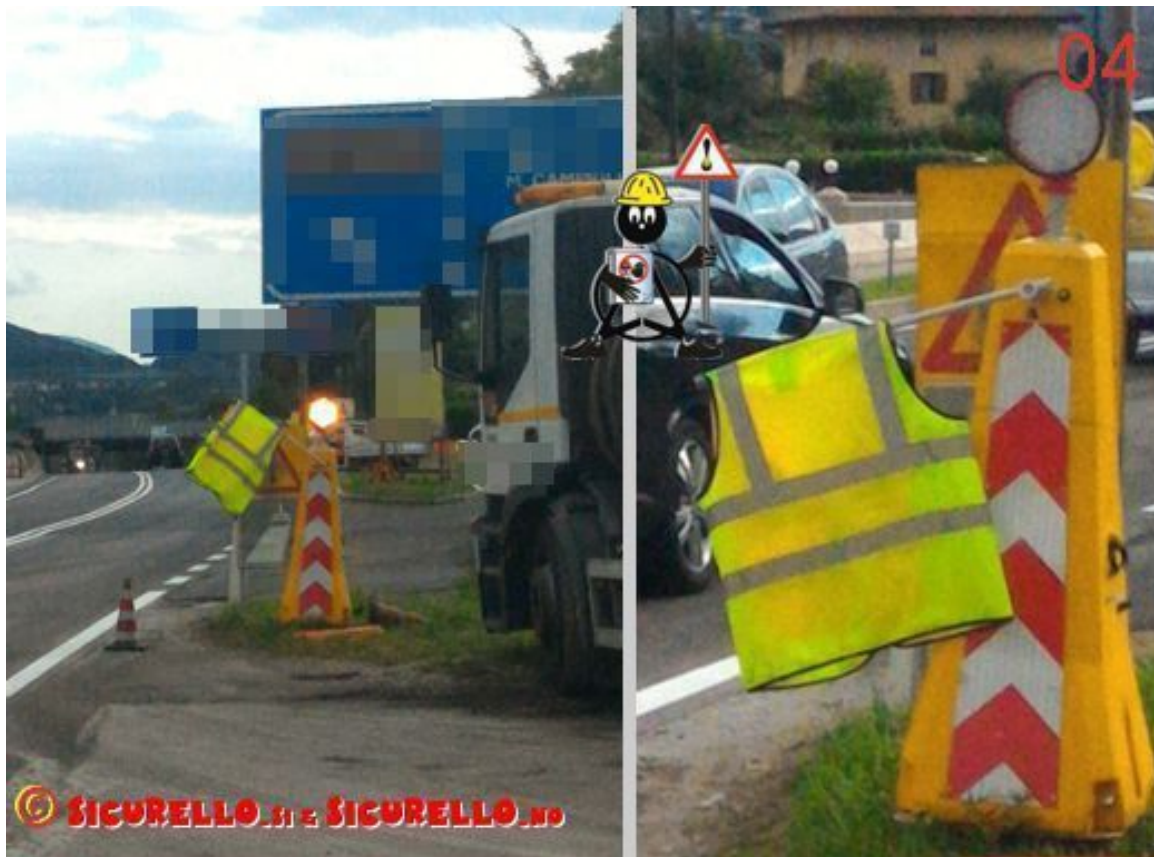
Ed il cantiere fotografato oggi ha proprio utilizzato quest'ultimo sistema per effettuare la segnalazione.

Peccato però che anziché la regolare bandiera di colore arancio fluorescente delle dimensioni non inferiori a 80 x 60 cm. sia stato utilizzato un gilet ad alta visibilità montato sull'asta della bandiera stessa.

Il regolamento di attuazione del Codice della Strada prevede che, al fine di indurre gli utenti della strada al rallentamento e ad una maggiore prudenza, possono essere utilizzati dei movieri con bandiere di colore arancio fluorescente delle dimensioni non inferiori a 80 x 60 cm.

Viene poi precisato che il movimento delle bandiere può essere affidato anche a dispositivi meccanici.
