### Le immagini dell'insicurezza

*Procedure scorrette.*

Trento, 23 Ott - Un cantiere, una pensilina in fase di realizzazione, una serie di procedure sbagliate che mettono a rischio la sicurezza dei lavoratori. Sono queste le immagini dell'insicurezza di SICURELLO.no di oggi che vedono un lavoratore che esegue delle attività posizionato su una pensilina senza l'adozione di alcun sistema, collettivo o individuale, di protezione.

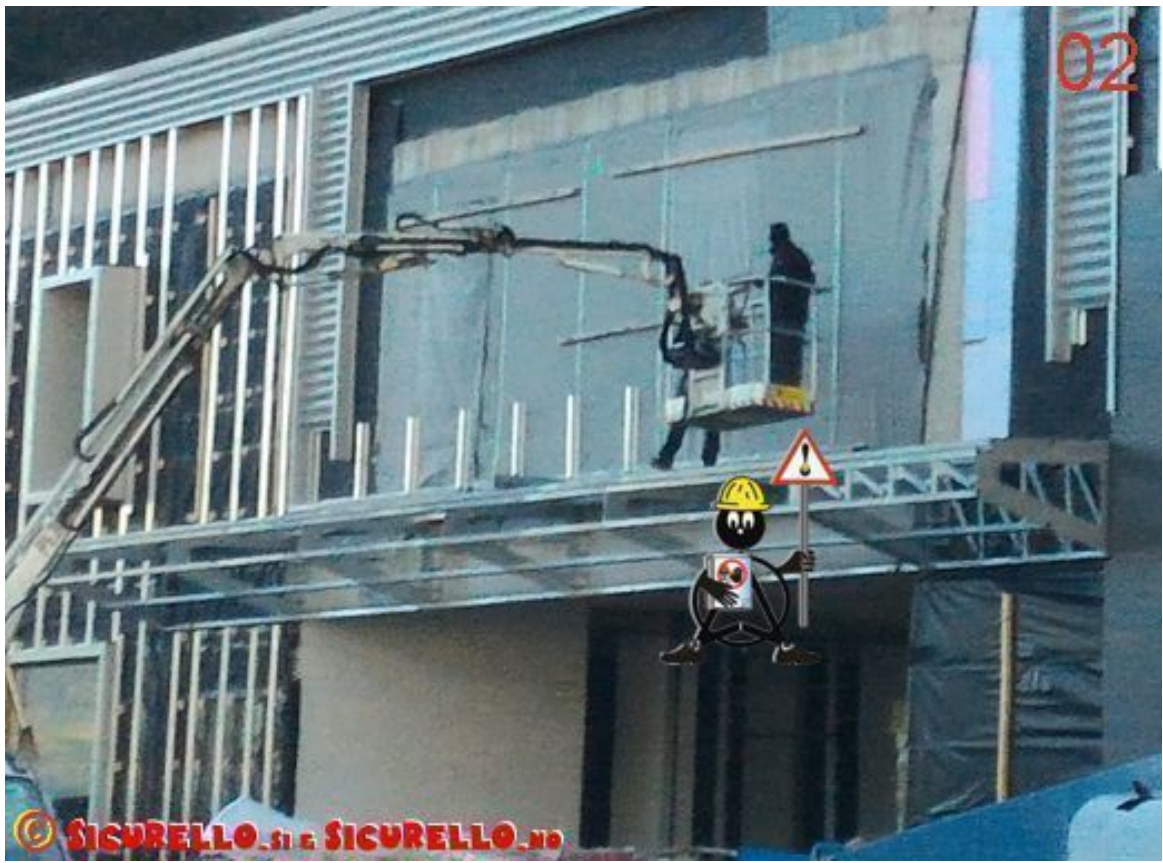
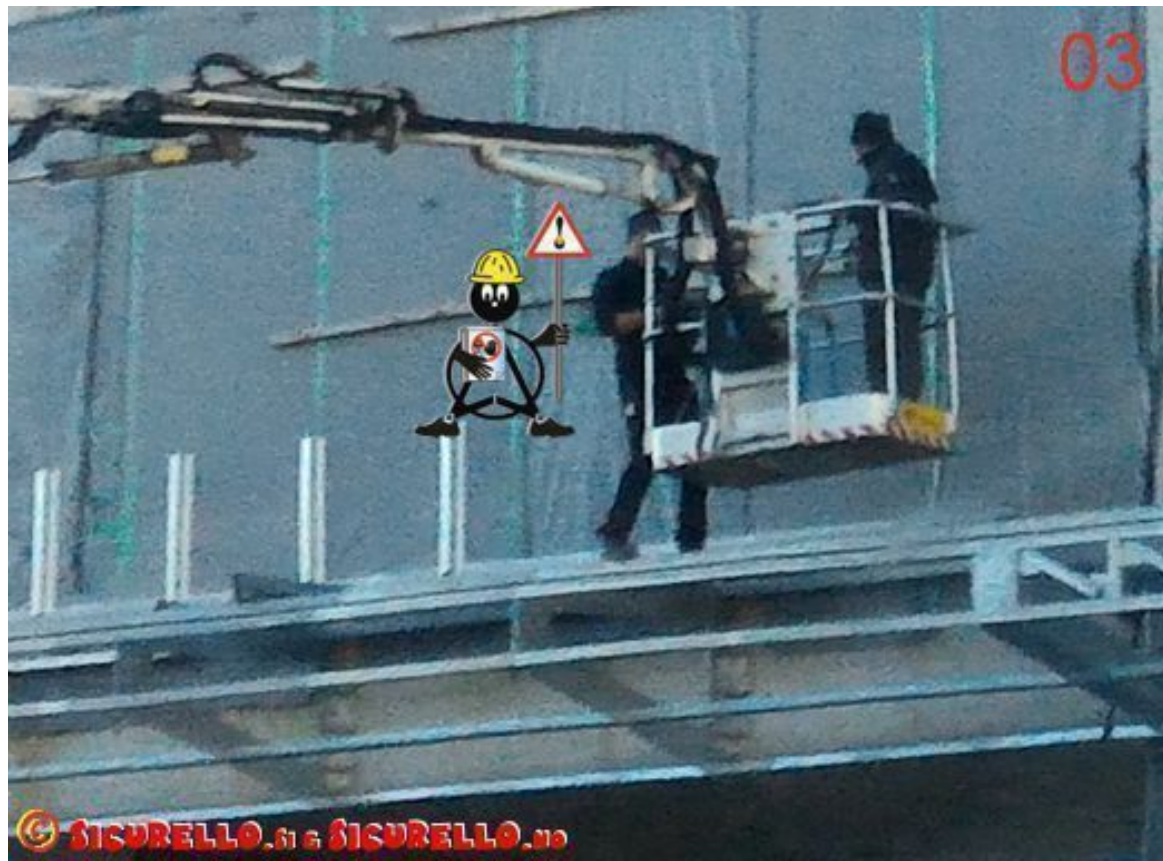
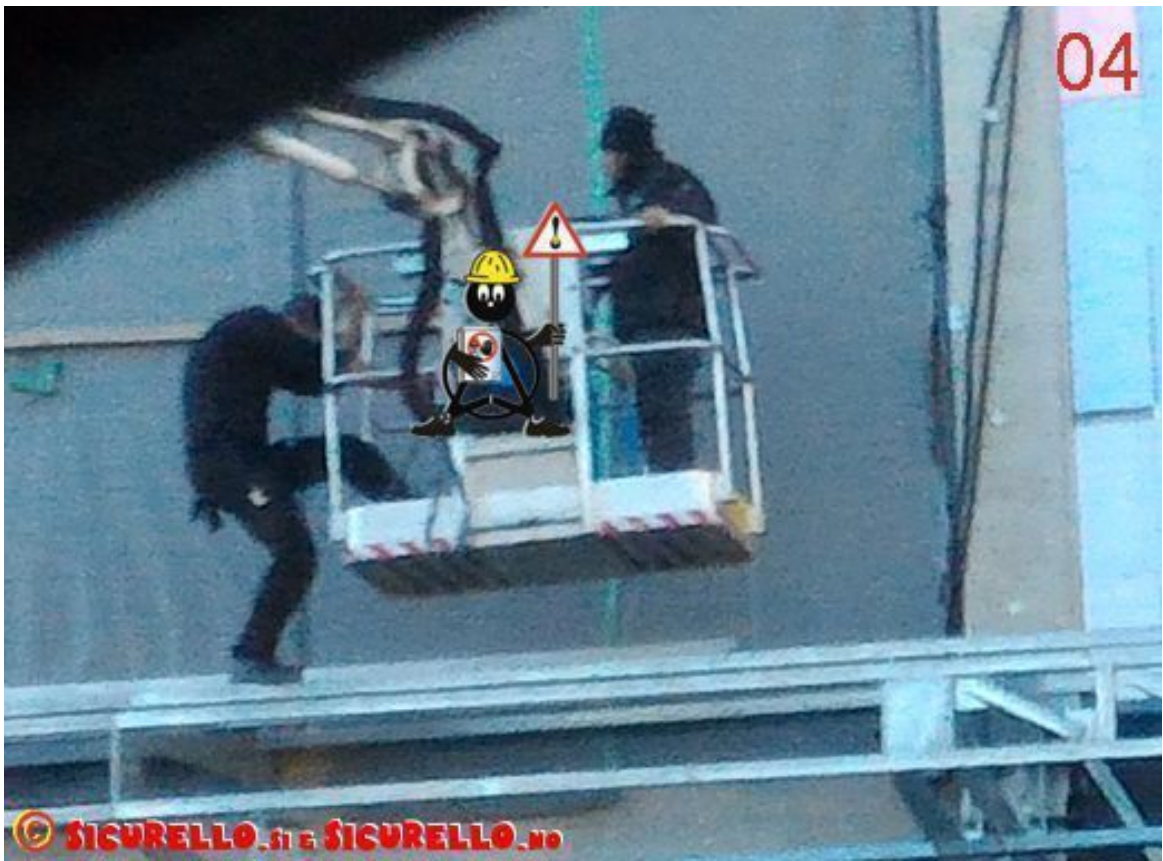
Ultimata la propria lavorazione, di cui non sappiamo la durata, un collega lo "recupera" facendolo salire all'interno della PLE.

Numerose sono le violazioni normative, ma soprattutto le situazioni che possono portare all'infortunio dei lavoratori fotografati, tra le più gravi ricordiamo:

- la totale assenza di D.P.I.
- l'assenza sulla pensilina di protezioni collettive anticaduta
- la procedura di accesso/abbandono del luogo di lavoro tramite PLE

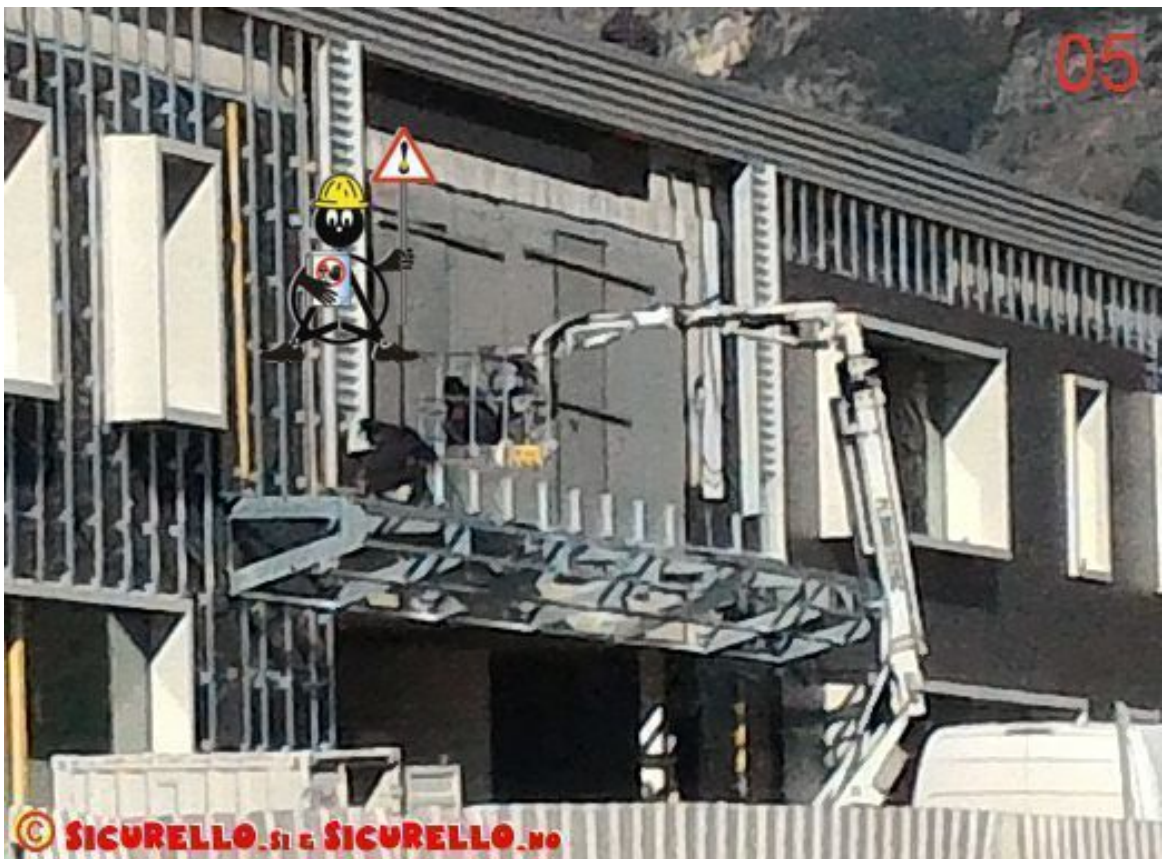
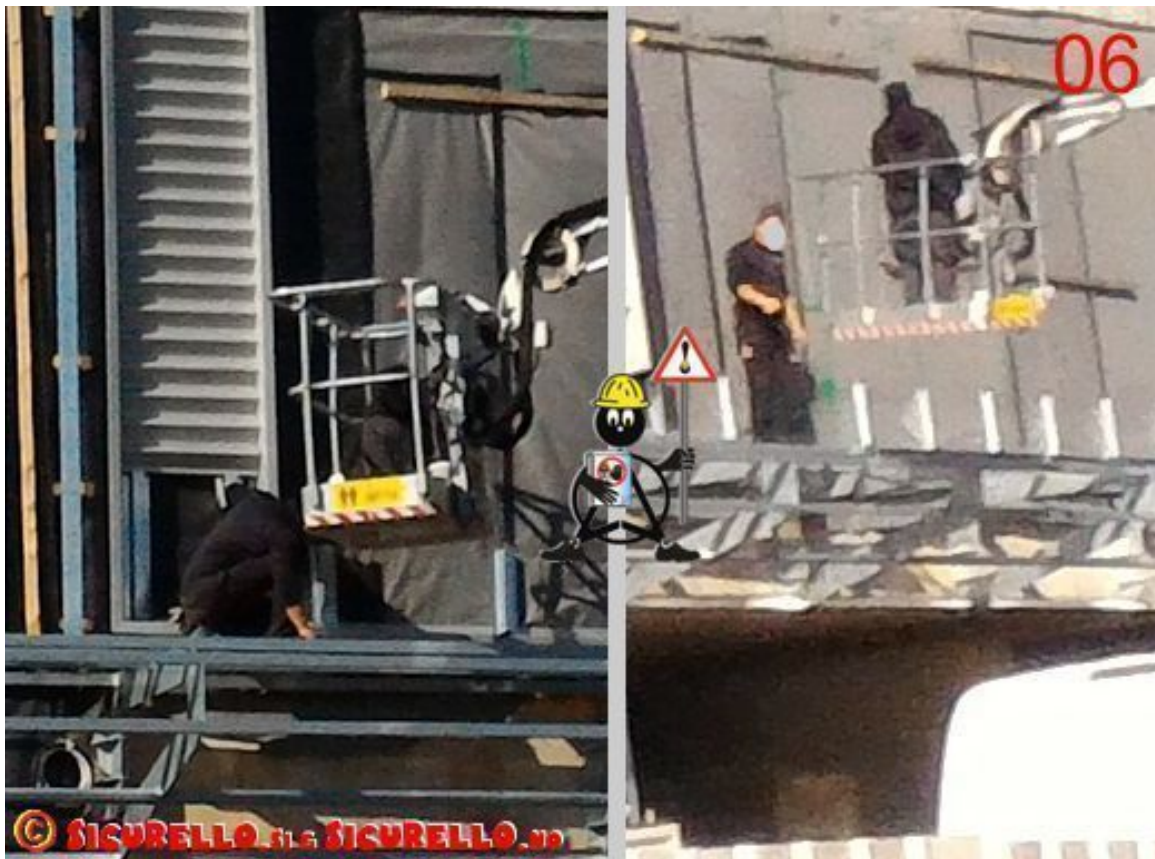
Ripassando dalla zona il giorno successivo...

...evidentemente quanto fotografato non era un comportamento "spot" (magari dovuto a una leggerezza), ma il problema di quella lavorazione "è proprio organizzativo" e non solo comportamentale.

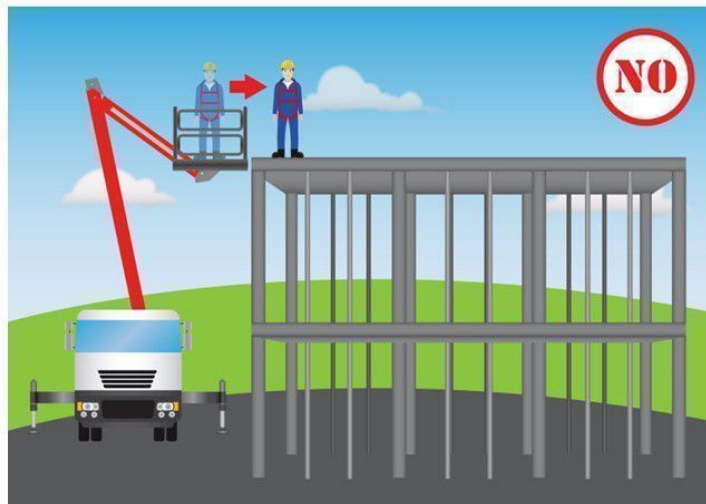
UTILIZZO SCORRETTO: sbarco da P.L.E. (escluso PLE specificatamente progettate)

- È vietato utilizzare la macchina per trasferire persone da un piano all'altro, è vietato l'utilizzo come ascensore.
- È vietato scendere dalla piattaforma di lavoro in quota.

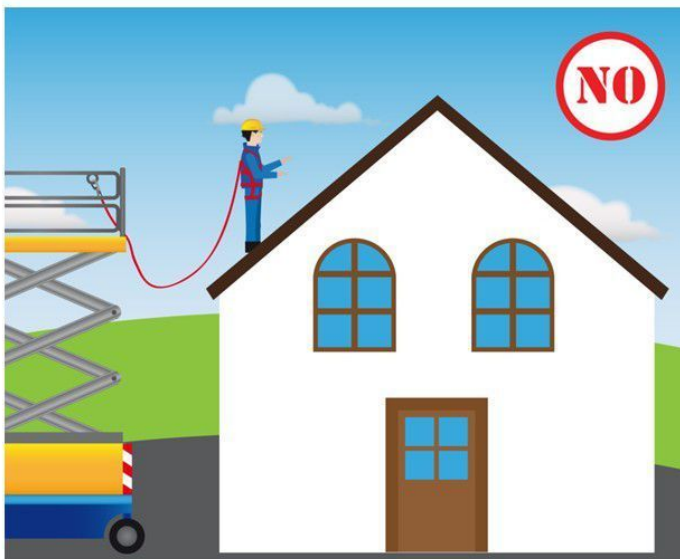
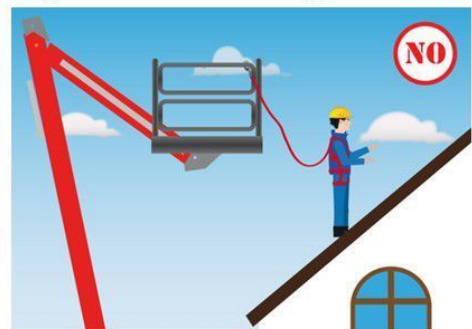
UTILIZZO SCORRETTO: usare la P.L.E. come punto di ancoraggio

- È vietato fissare personale che lavora in quota all'esterno della piattaforma di lavoro all'attacco per il cavo di sicurezza presente sulla stessa.
