Le immagini dell'insicurezza

Dispositivi di protezione individuale: cura e manutenzione (parte seconda).

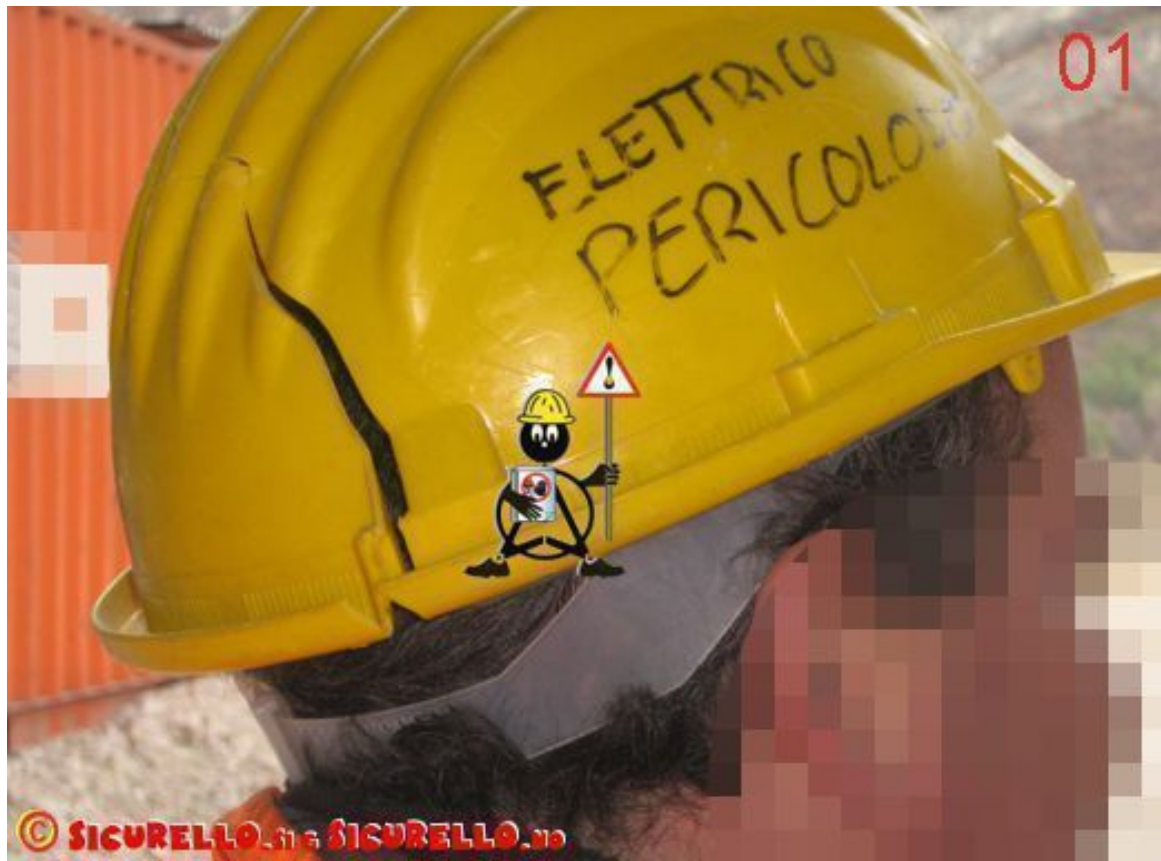
La prima fotografia ci mostra un lavoratore che indossa un *casco* palesemente danneggiato, non serve certo ricordare che dopo una forte sollecitazione meccanica l'elmetto deve essere sostituito. Ed in questo caso la sollecitazione è più che evidente.

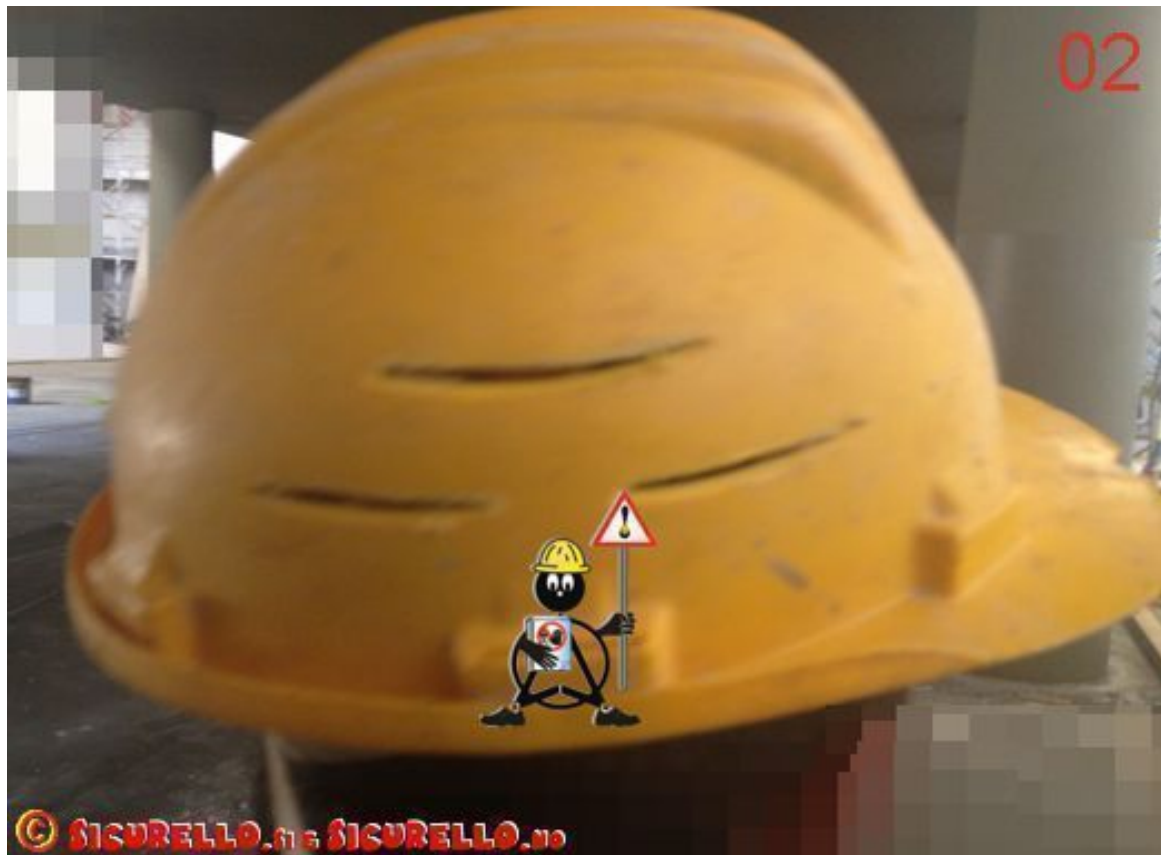
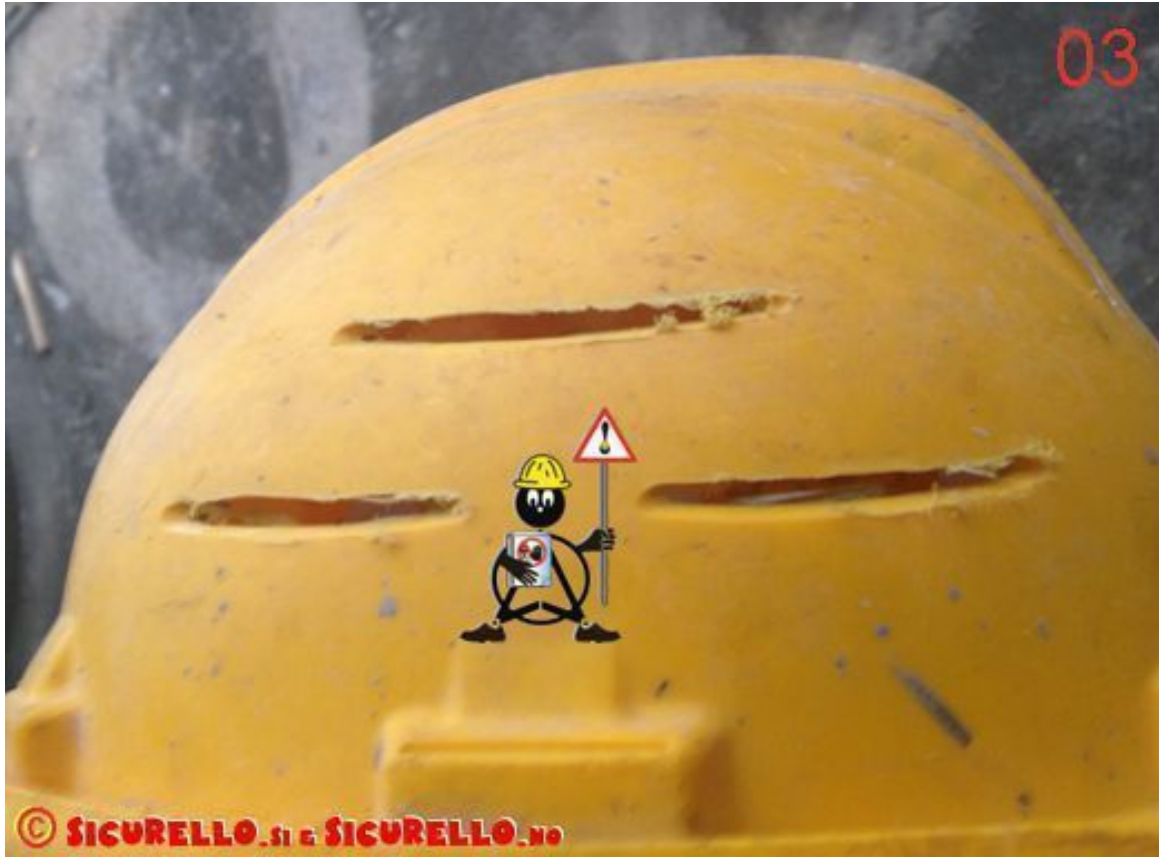
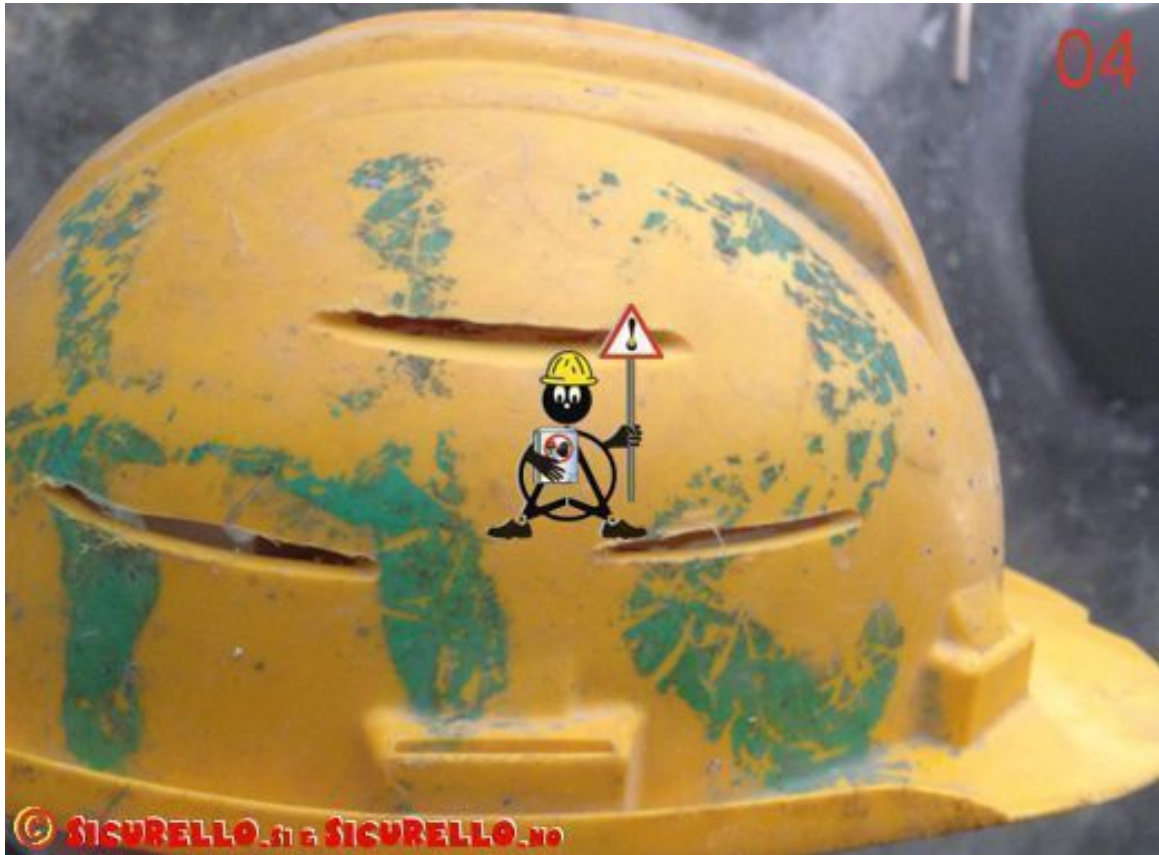
Nelle restanti immagini vediamo invece un intervento volontario effettuato su un paio di caschi.

Il sistema di "aerazione naturale" è stato creato direttamente in cantiere mediante l'utilizzo di un *flex* (smerigliatrice). Probabilmente l'obiettivo è stato raggiunto, ma altrettanto probabilmente in caso di forte sollecitazione meccanica, ad esempio a seguito della caduta di un oggetto dall'alto, la protezione è totalmente inefficace.

E certamente, in modo particolare nel caso della manomissione dell'elmetto avvenuta sicuramente molto tempo prima, il preposto non ha adempiuto a quanto previsto dalla norma, ma anche dal buon senso.

Ricordiamo infine che la modifica *volontaria* di un dispositivo di protezione individuale (oltre a costituire una violazione normativa), anche se effettuata per migliorarne la "funzionalità", ne altera le caratteristiche rendendolo inefficace e pertanto inidoneo.
