## **ARTICOLO DI PUNTOSICURO**

# **Le immagini dell'insicurezza**

*Come ti scarico il materiale... in strada.*

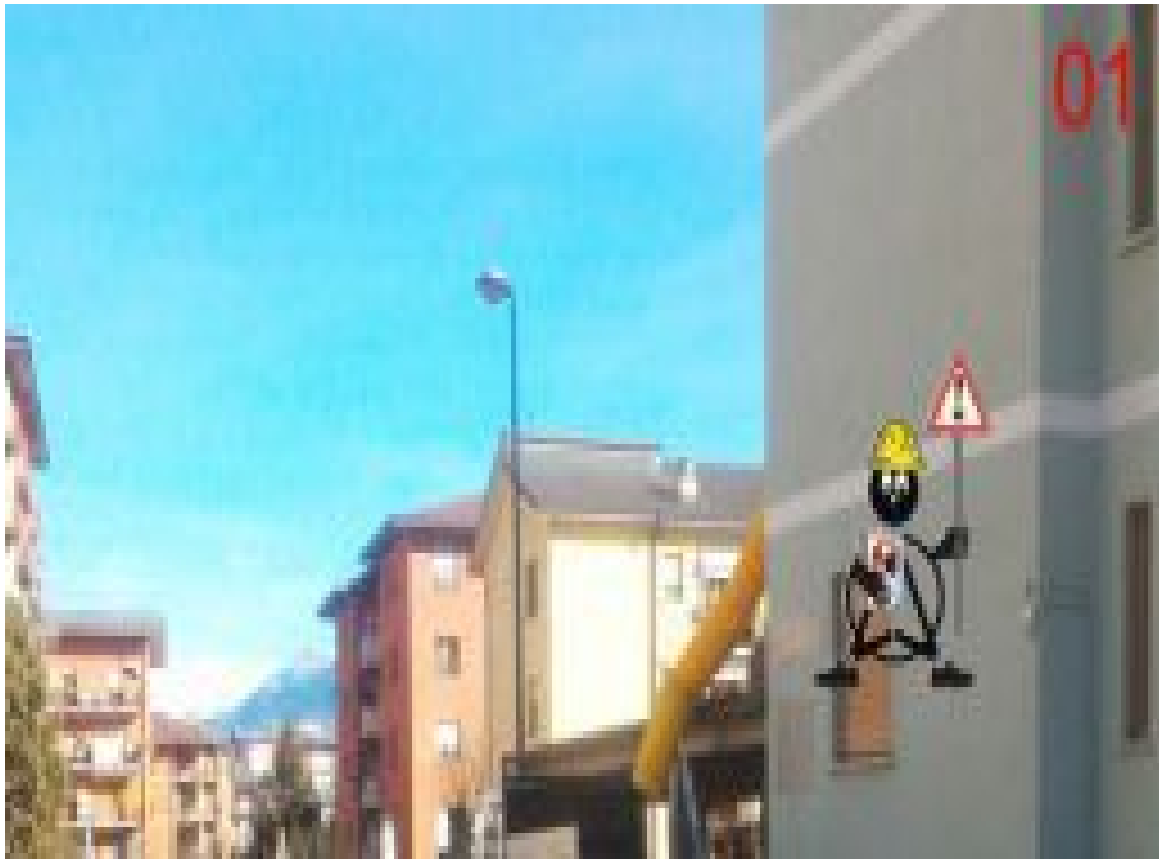
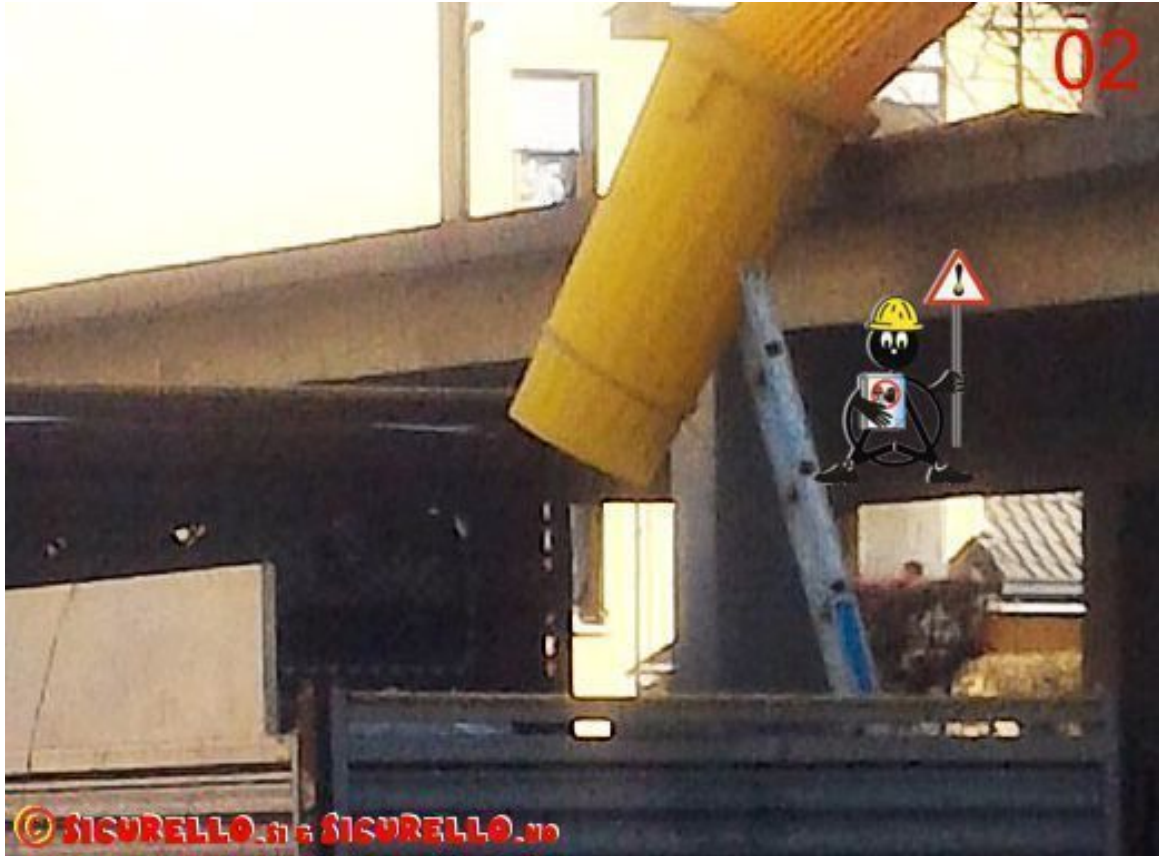
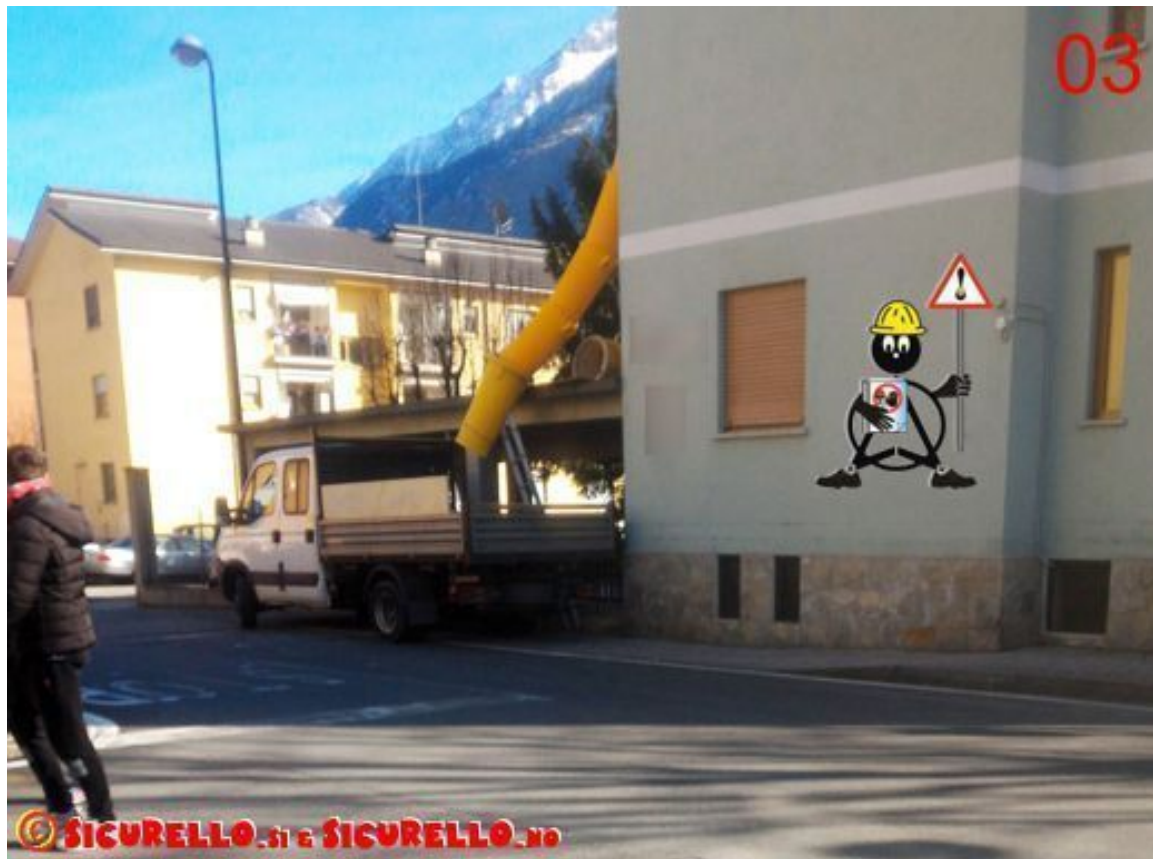
Le fotografie sono chiare:

- cantiere all'interno di un edificio posto in un quartiere di un capoluogo di regione,
- furgone parcheggiato a cavallo tra un tratto di marciapiede e la pubblica via, il tutto nei pressi di un incrocio,
- zero segnaletica,
- zero recinzioni,
- zero protezioni,
- zero sorveglianza,
- proiezione delle macerie - che vengono scaricate sul furgone tramite il classico tubo convogliatore ? parzialmente limitata dalla presenza di un pannello posizionato contro la sponda laterale del furgone.

...ma alla fine c'è anche la chicca: il posizionamento e la stabilità del tubo convogliatore sono garantiti da una scala semplice alla quale il tubo è stato legato. Peccato che ad ogni scarico la scala oscilli vistosamente rendendo il tutto notevolmente instabile.

A questo punto ogni riflessione risulta inutile: l'articolo 96 è totalmente disatteso (e come sempre anche il buon senso).
