ARTICOLO DI PUNTOSICURO

Le immagini dell'insicurezza

Come ti scarico il materiale... in strada.

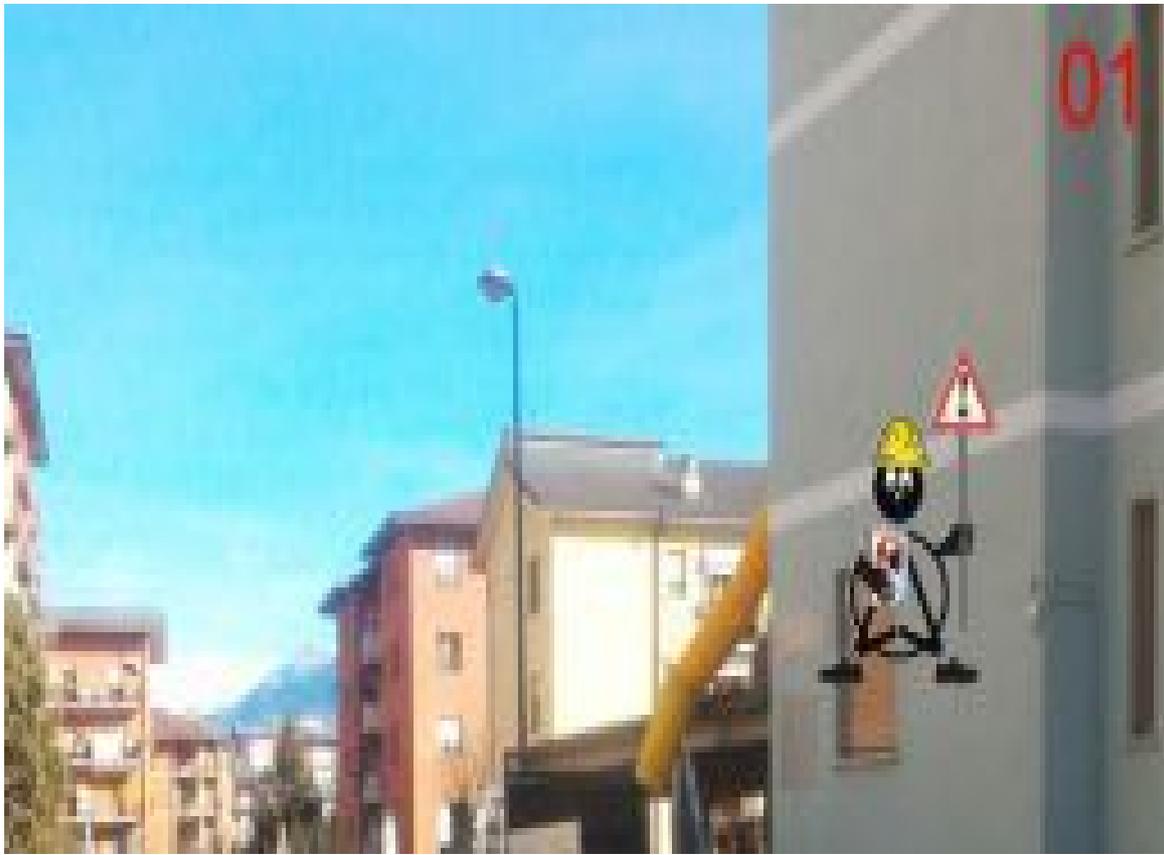
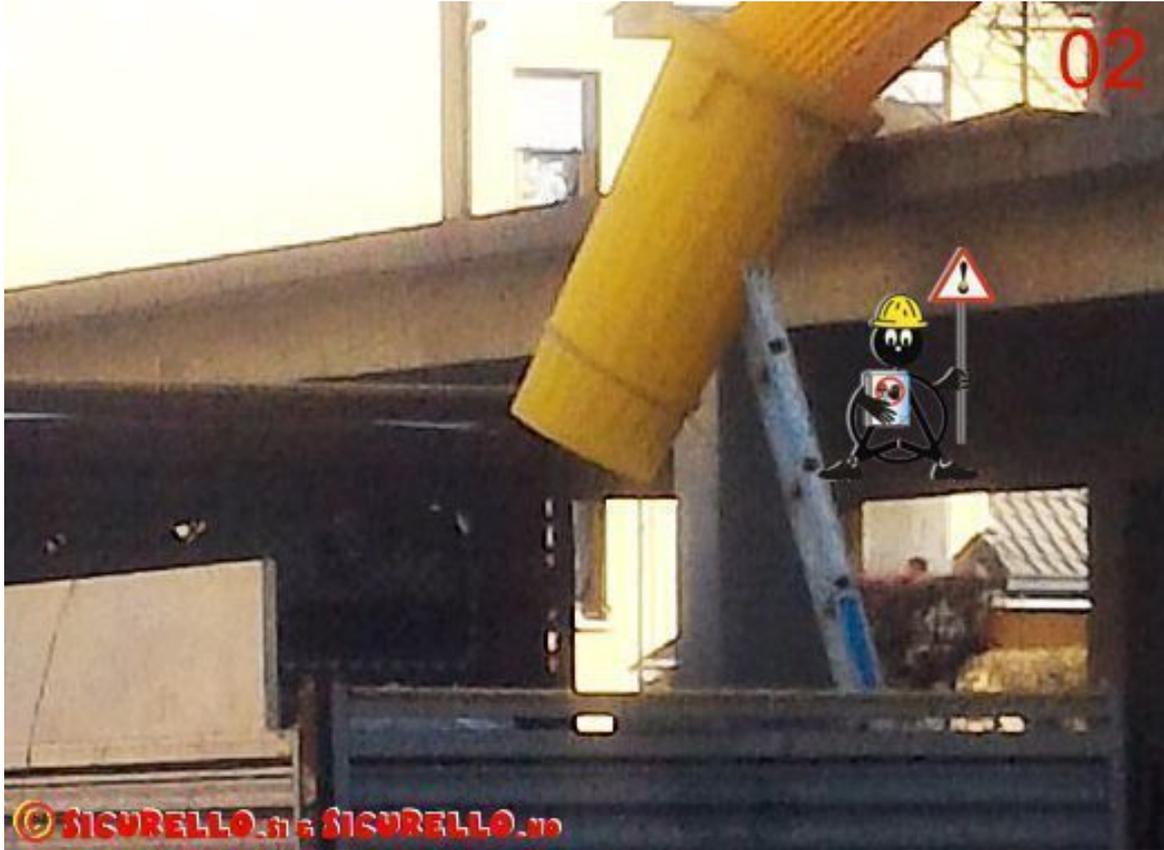
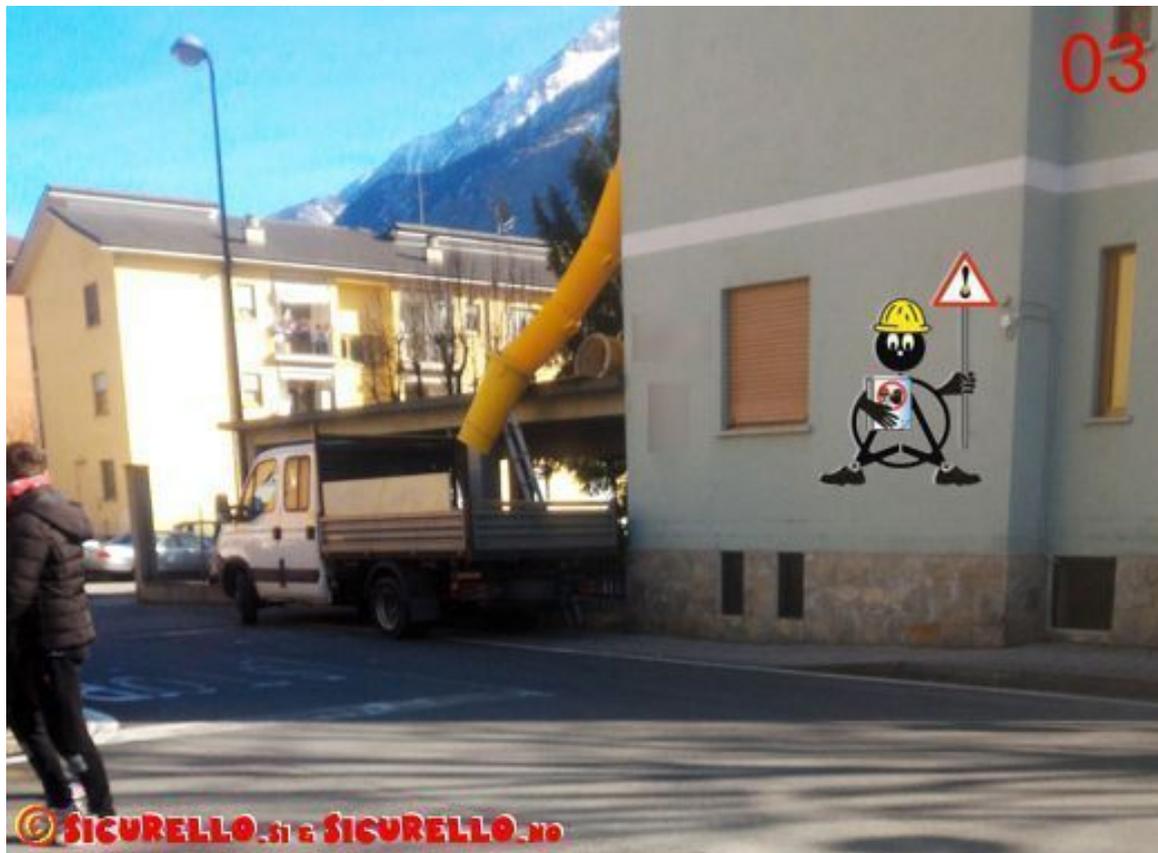
Le fotografie sono chiare:

- cantiere all'interno di un edificio posto in un quartiere di un capoluogo di regione,
- furgone parcheggiato a cavallo tra un tratto di marciapiede e la pubblica via, il tutto nei pressi di un incrocio,
- zero segnaletica,
- zero recinzioni,
- zero protezioni,
- zero sorveglianza,
- proiezione delle macerie - che vengono scaricate sul furgone tramite il classico tubo convogliatore ? parzialmente limitata dalla presenza di un pannello posizionato contro la sponda laterale del furgone.

...ma alla fine c'è anche la chicca: il posizionamento e la stabilità del tubo convogliatore sono garantiti da una scala semplice alla quale il tubo è stato legato. Peccato che ad ogni scarico la scala oscilli vistosamente rendendo il tutto notevolmente instabile.

A questo punto ogni riflessione risulta inutile: l'articolo 96 è totalmente disatteso (e come sempre anche il buon senso).
