# **Le immagini dell'insicurezza: al fuoco, al fuoco**

*La temperatura fredda ha portato alla scelta di alcuni lavoratori di scaldarsi utilizzando i vecchi sistemi..*

E veniamo alle immagini dell'insicurezza di SICURELLO.no di oggi che sono state scattate all'interno di un cantiere dove erano previsti:

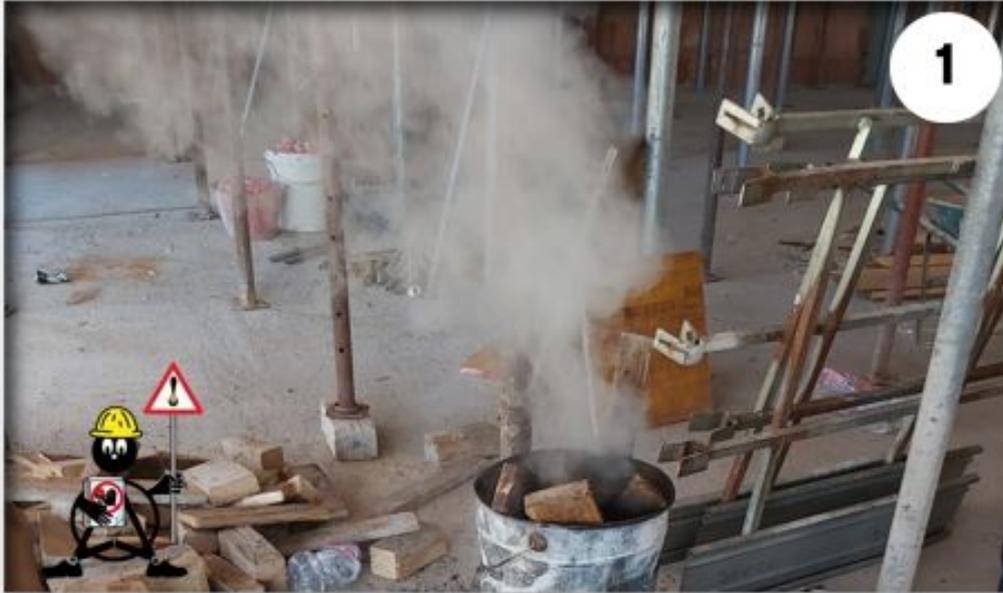
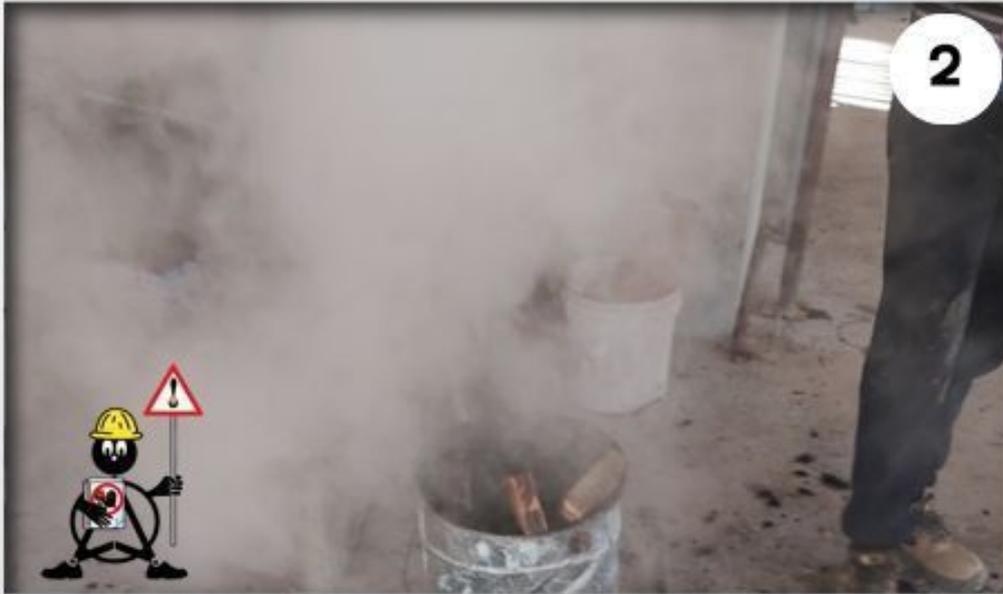
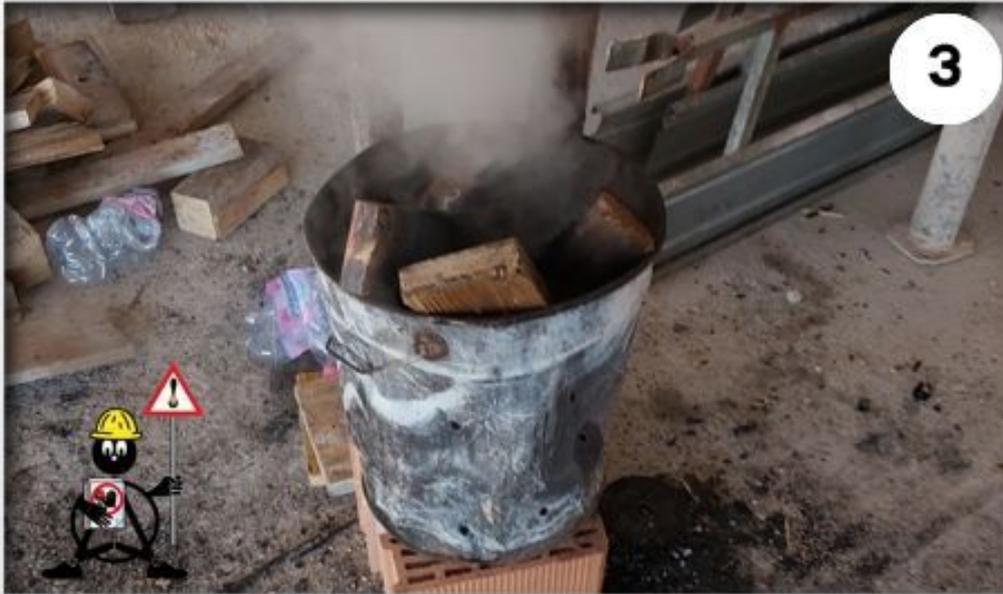
Però come è evidente, la temperatura fredda (nemmeno troppo, ma nemmeno poco visto che al momento dello scatto delle fotografie era di circa +3°) ha portato alla scelta di alcuni lavoratori di scaldarsi utilizzando i *vecchi* sistemi composti da

- un bidone in lamiera recuperato da altre lavorazioni (e che certamente aveva contenuto prodotti chimici)
- un po' di segatura,
- qualche pezzo di legno che in cantiere non manca mai

ed ecco un bellissimo riscaldatore, certamente non ecologico, altamente pericoloso dal punto di vista del rischio incendio ed a quello dell'inalazione di sostanze pericolose dovuto alle componenti che all'interno del bidone erano preesistenti e che vengono bruciate.

Le fotografie sono state scattate la mattina poco dopo l'apertura del cantiere, ma dalle tracce presenti è evidente che anche il giorno prima, in alcuni frangenti il sistema era stato utilizzato.

Conseguenza di tutto ciò è stata l'immediata sospensione della fase lavorativa in corso, lo spegnimento del "fuocherello" e lo spostamento del bidone in una zona ventilata e lontana dai lavoratori in modo da permettere la completa evacuazione del fumo.
