#### Le immagini dell'insicurezza: aperto per ferie

Due cantieri che proprio il "termine" sicurezza non sanno cosa voglia dire.

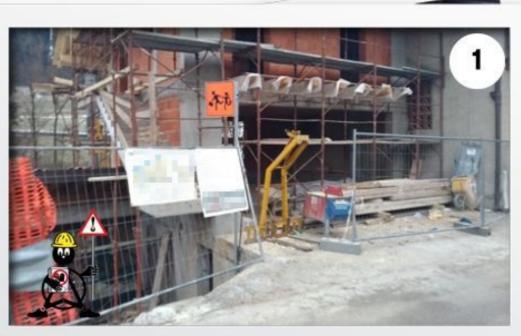
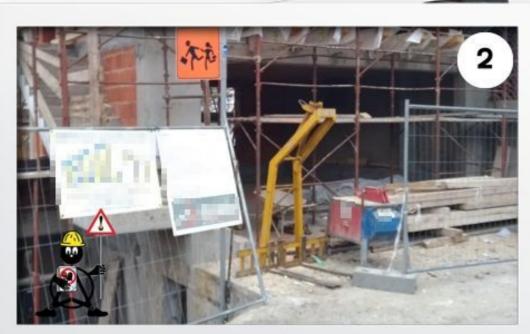
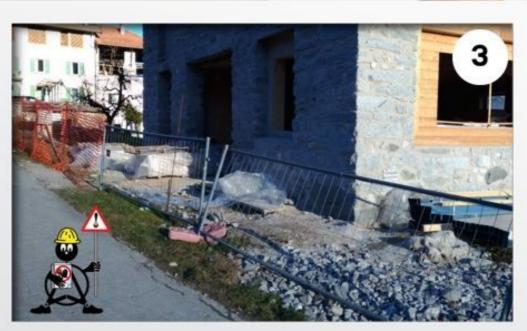
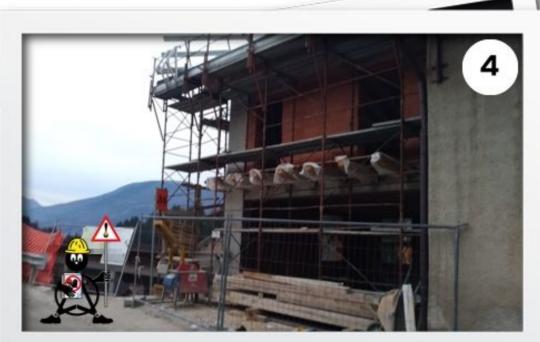
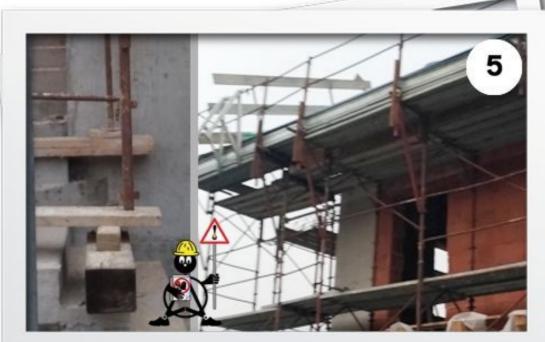
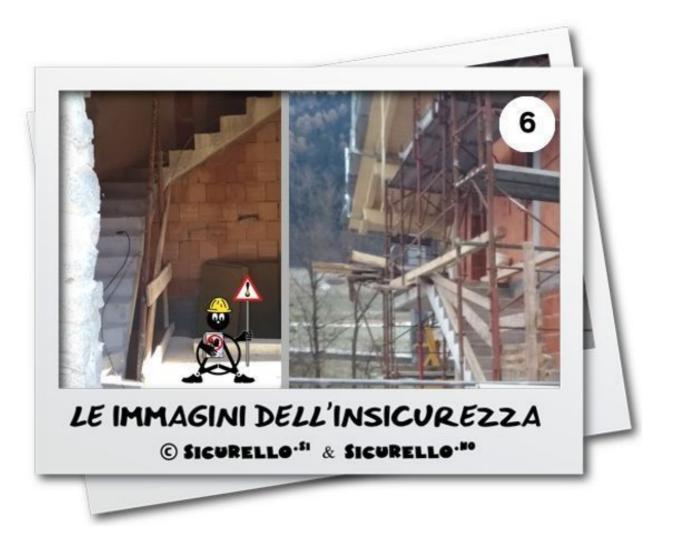
In entrambi i casi l'elemento più evidente è che le recinzioni risultano sicuramente inadeguate alla loro funzione, ovvero a quella di evitare che "i non addetti ai lavori" possano accedere al cantiere ed alle zone lavorazioni, con ampie aperture ed altezze non adeguate.

In un caso l'aspetto più allarmante è quello che l'apertura della recinzione, oltre a non impedire l'accesso all'area, è posto in corrispondenza alla fermata di uno scuolabus ed i bambini, curiosi per natura, potrebbero facilmente accedere e cadere nel vuoto, in quanto proprio all'altezza dell'apertura della recinzione c'è un *salto* di alcuni metri non protetto da alcun parapetto.

In generale entrambi i cantieri si caratterizzano anche per numerose carenze

- mancanza di <u>parapetti</u> o parapetti inidonei
- ponteggi non eseguiti correttamente, tra i quali rileviamo
  - partenze inadeguate
  - assenza di tavole fermapiede
  - assenza di sottoponte dove necessario
  - mancanza di alcuni elementi dei parapetti
- disordine e confusione.
