# **Le immagini dell'insicurezza: aperto per ferie**

*Due cantieri che proprio il "termine" sicurezza non sanno cosa voglia dire.*

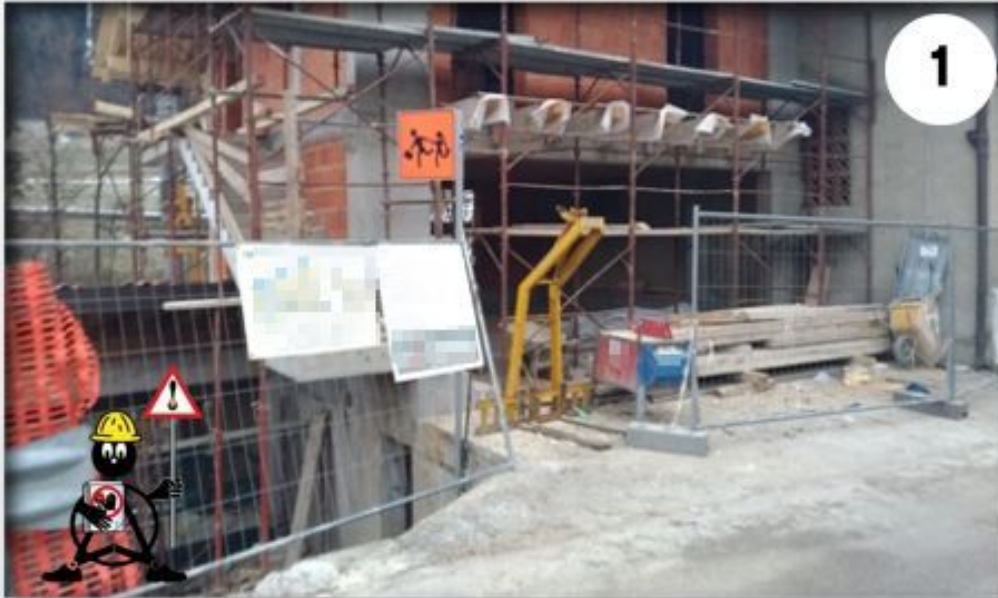
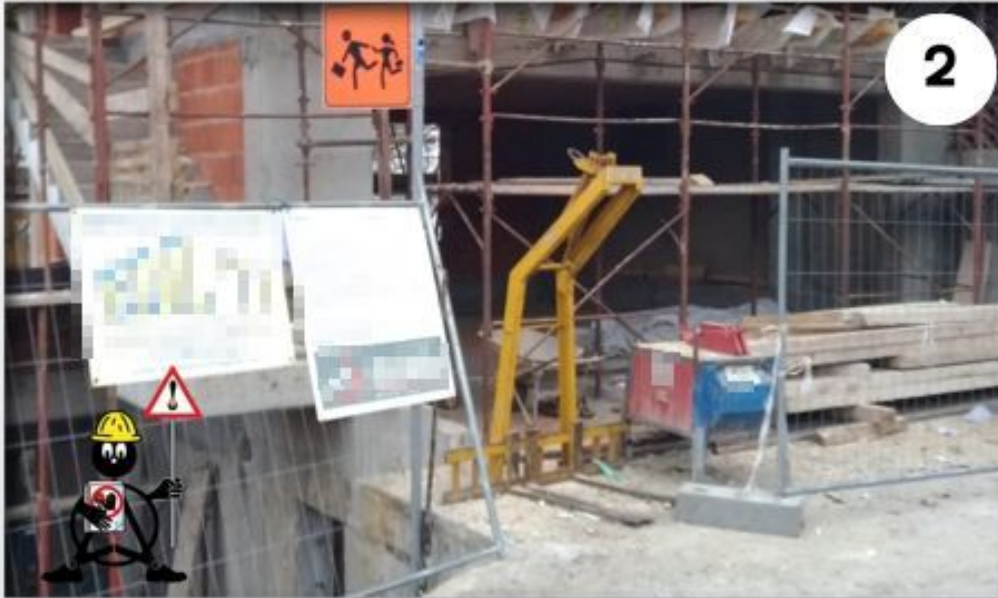
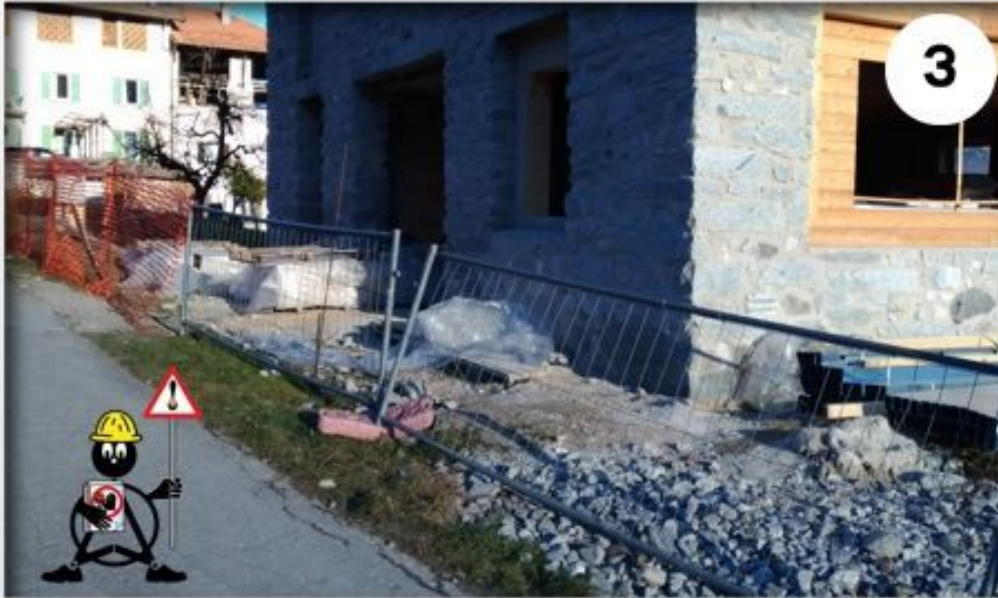
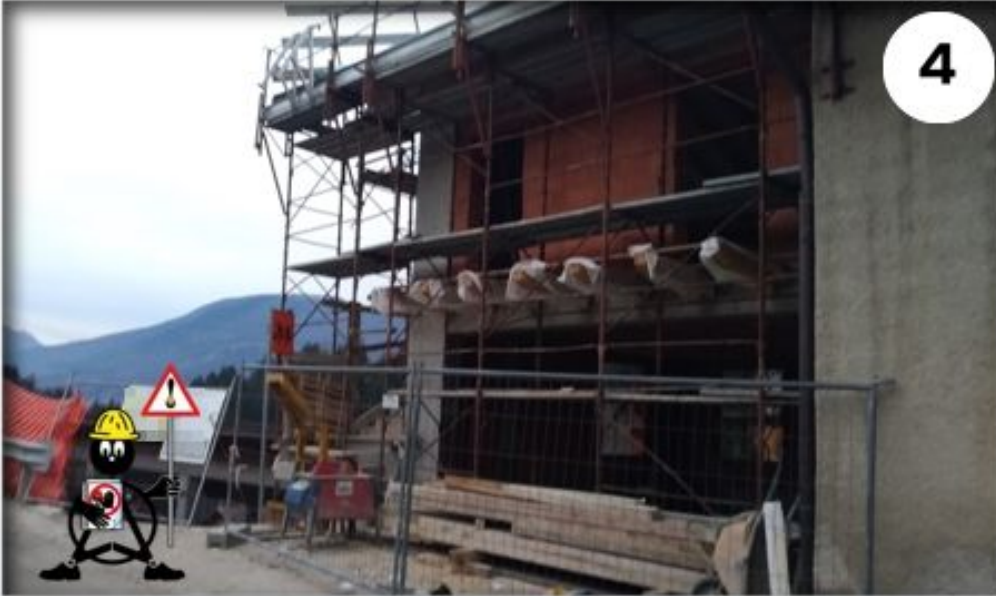
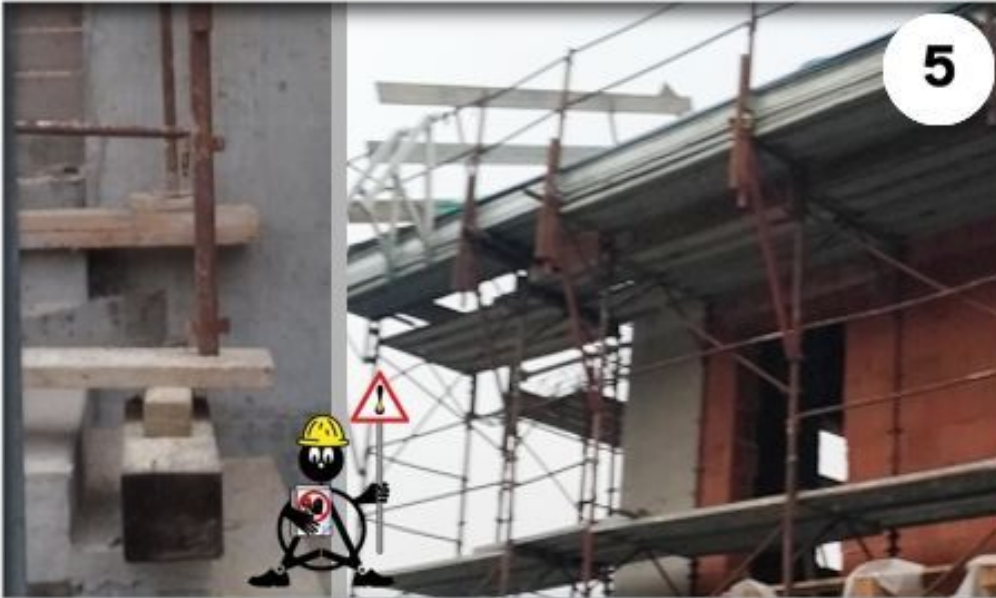
In entrambi i casi l'elemento più evidente è che le recinzioni risultano sicuramente inadeguate alla loro funzione, ovvero a quella di evitare che "i non addetti ai lavori" possano accedere al cantiere ed alle zone lavorazioni, con ampie aperture ed altezze non adeguate.

In un caso l'aspetto più allarmante è quello che l'apertura della recinzione, oltre a non impedire l'accesso all'area, è posto in corrispondenza alla fermata di uno scuolabus ed i bambini, curiosi per natura, potrebbero facilmente accedere e cadere nel vuoto, in quanto proprio all'altezza dell'apertura della recinzione c'è un *salto* di alcuni metri non protetto da alcun parapetto.

In generale entrambi i cantieri si caratterizzano anche per numerose carenze

- mancanza di parapetti o parapetti inadeguati
- ponteggi non eseguiti correttamente, tra i quali rileviamo
  - partenze inadeguate
  - assenza di tavole fermapiè
  - assenza di sottoponte dove necessario
  - mancanza di alcuni elementi dei parapetti
- disordine e confusione.
