## **ARTICOLO DI PUNTOSICURO**

# **Le immagini dell'insicurezza: caduta dall'alto di materiali**

*Una procedura altamente pericolosa per i lavoratori presenti e per l'operatore addetto al mezzo di movimentazione del materiale demolito.*

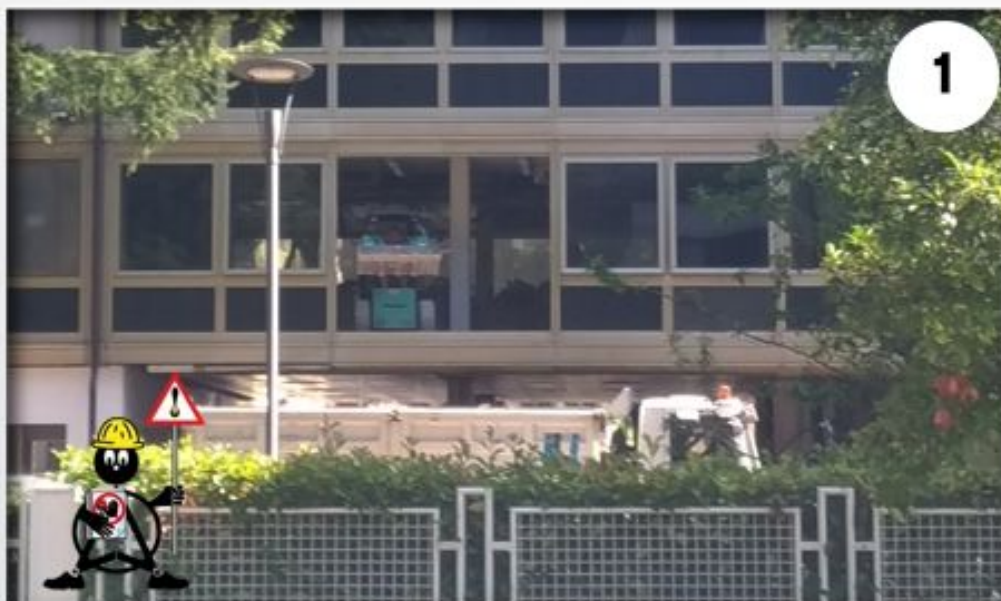
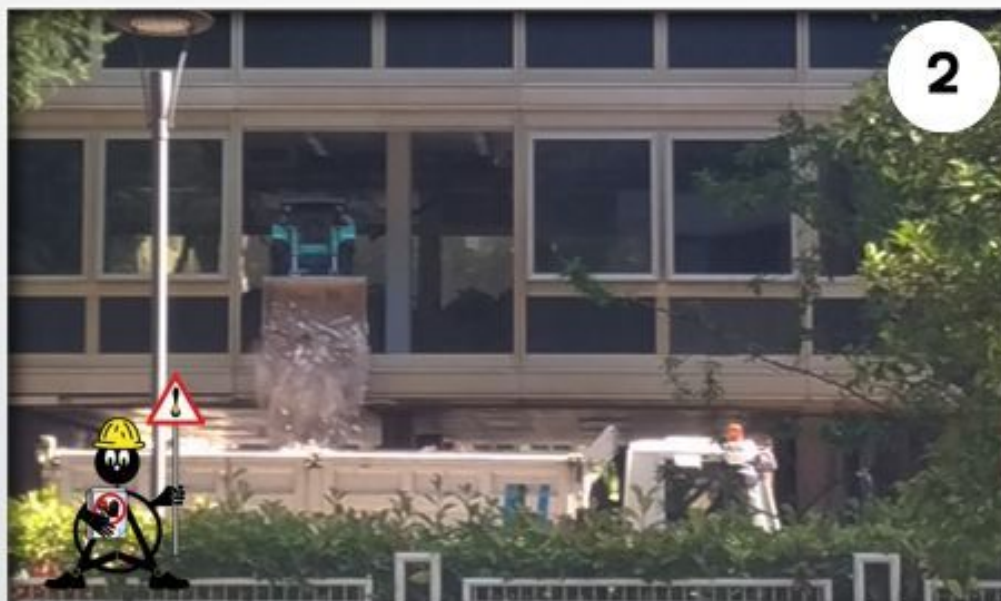
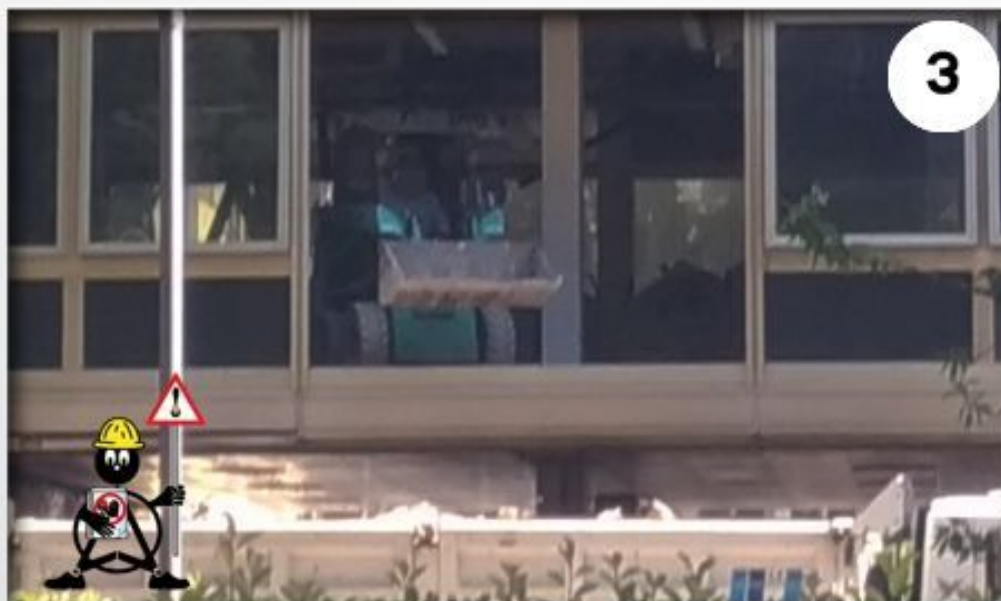
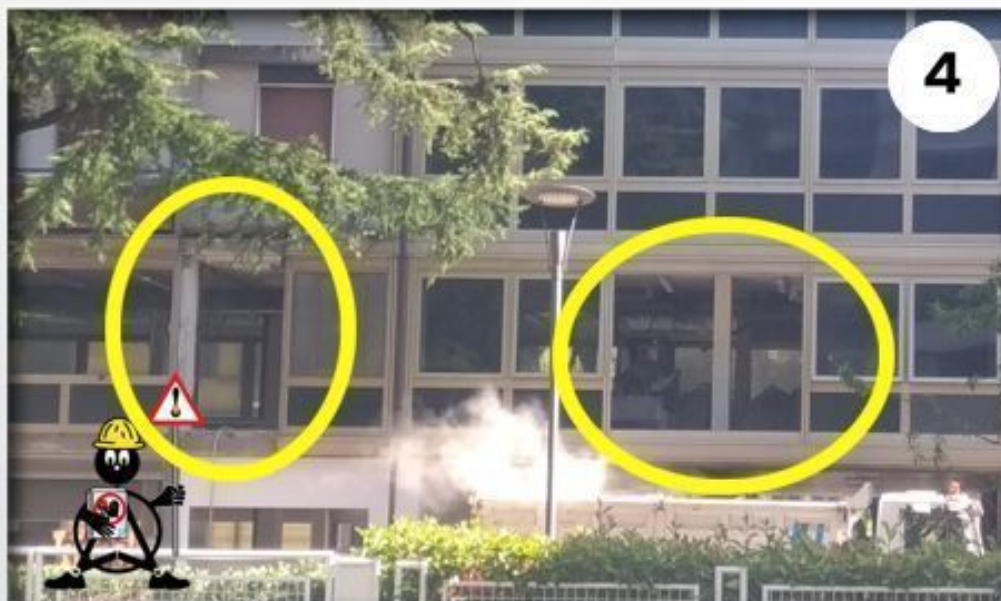
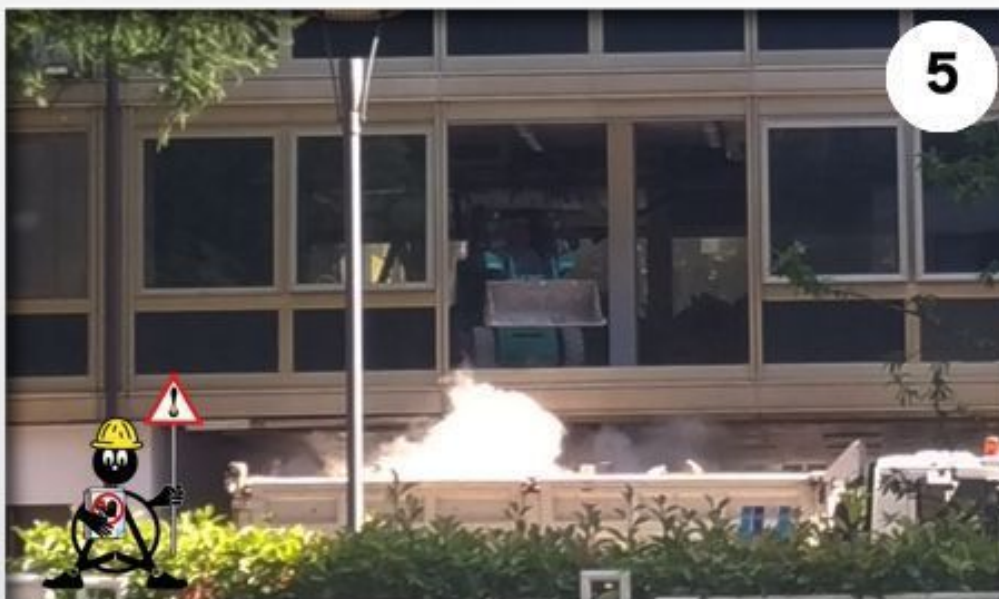
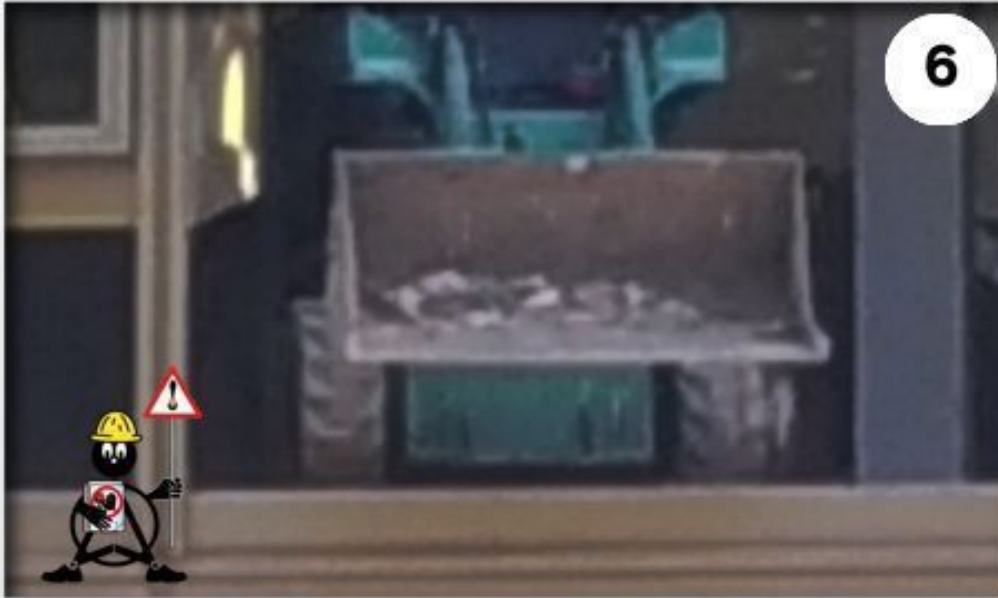
Ed ecco che le immagini dell'insicurezza di SICURELLO.no di oggi ci mostrano un cantiere ? in pieno centro di una città - dove quanto previsto dalla normativa viene allegramente ignorato.

Ma il rischio non è solo legato dal "getto dall'alto" dei materiali demoliti, ma anche la procedura stessa risulta altamente pericolosa per i lavoratori presenti e per l'operatore addetto al mezzo di movimentazione del materiale demolito.

La totale assenza di parapetti su alcuni fori e l'assenza di un blocco fisico di ritenuta del mezzo d'opera, fa sì che il rischio di caduta nel vuoto si estenda anche a tutti gli addetti. Infatti nulla impedisce al minimezzo meccanico di cadere nel vuoto durante l'azione di scarico e tutto è lasciato all'abilità dell'operatore: non si è tenuto conto del rischio derivante da

- guasti meccanici,
- disattenzione,
- malore del manovratore,
- errata valutazione delle distanze rispetto al bordo del solaio,
- effetto dinamico del carico che viene sversato dall'alto.

E proprio rispetto al carico dinamico un'ulteriore riflessione va fatta riguardo alla portata dei solai, ci auguriamo che qualcuno abbia correttamente valutato i carichi - statici e dinamici - che il minimezzo trasmette al solaio su cui transita e manovra.

Parliamo ora della polvere, basterebbe poco per ridurre la propagazione: una bagnatura ed una procedura di lavoro differente. Ma forse quello della polvere, anche se il più visibile, è il problema

minore di questo cantiere.
