ARTICOLO DI PUNTOSICURO

Le immagini dell'insicurezza: come ti "parcheggio" la gru

Gli elementi dell'insicurezza ci sono tutti...

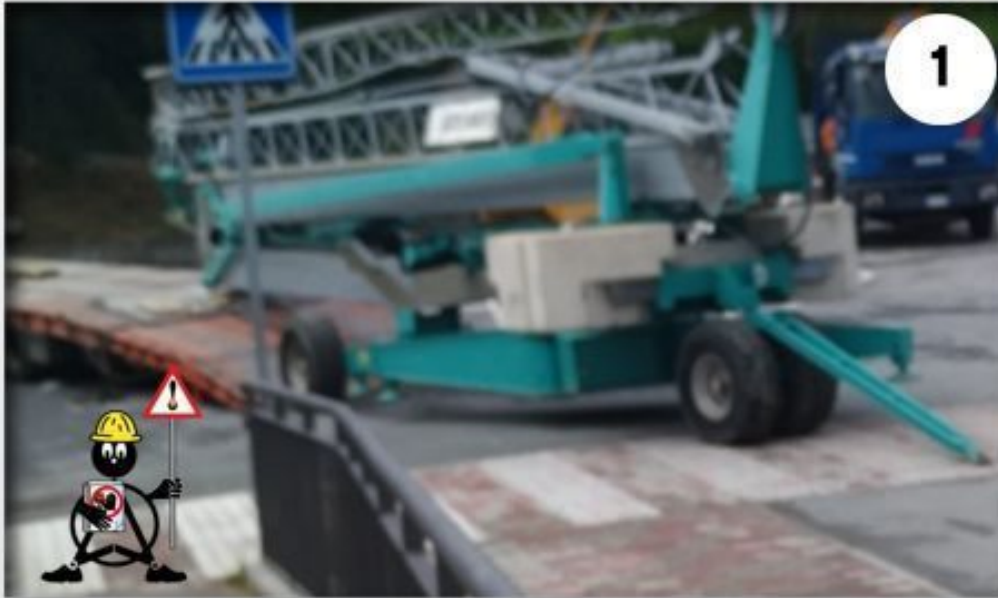
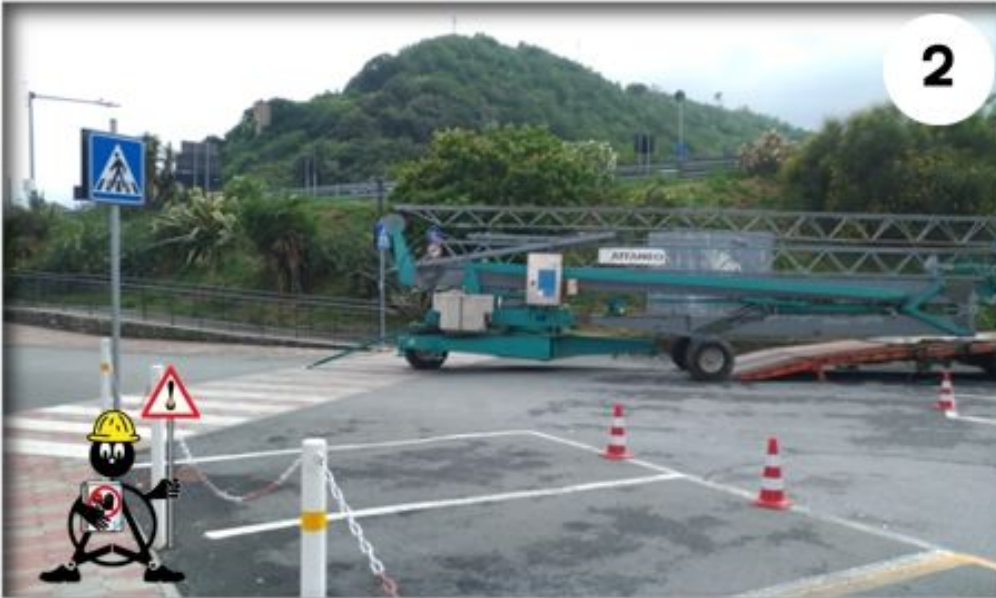
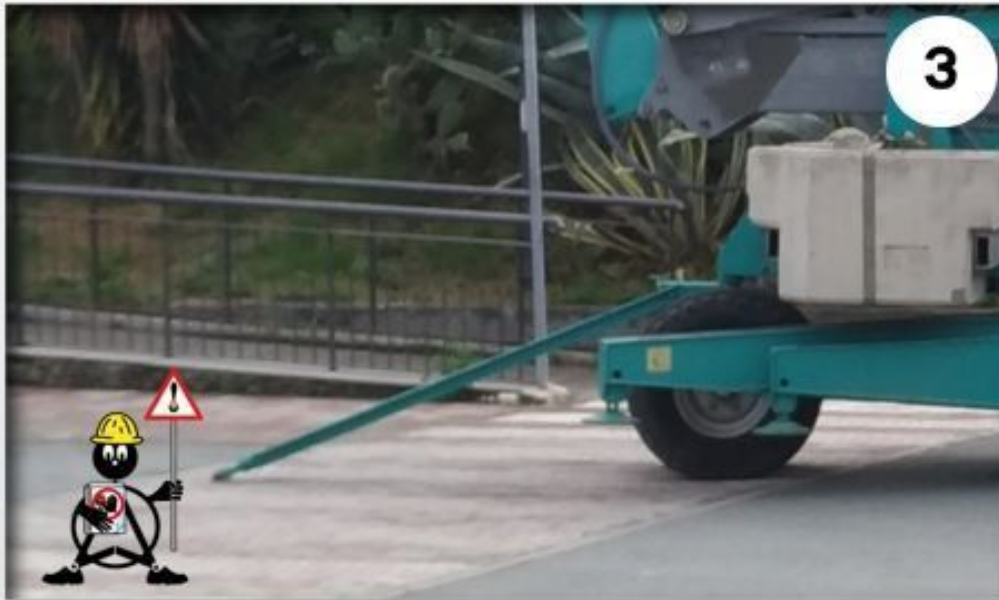
Gli elementi dell'insicurezza ci sono tutti, in quanto durante queste attività la gru, con il timone abbassato, viene lasciata temporaneamente *parcheggiata* sulle strisce pedonali senza alcuna delimitazione dell'*area di sosta*.

Gli unici elementi di sicurezza che contraddistinguono la scena sono alcuni coni stradali posizionati per precludere l'accesso ad alcuni posti auto al fine, riteniamo, di garantire le manovre dei mezzi d'opera.

Alcune barriere stradali, un po' di segnaletica e magari un moviere, non sarebbero stati certamente un costo impossibile da sostenere, ma si sa, troppo spesso l'improvvisazione regna e le situazioni documentate in queste fotografie sono considerate ordinarie.
