## Anno 20 - numero 4304 di Venerdì 07 settembre 2018

## Le immagini dell'insicurezza: come ti "parcheggio" la gru

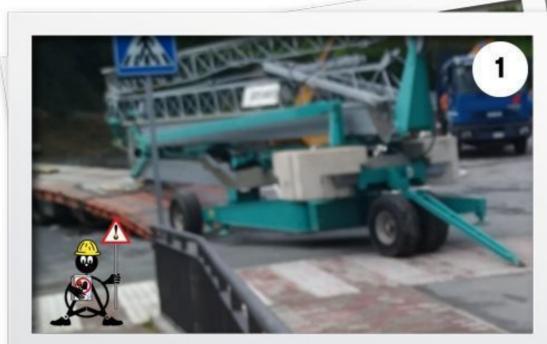
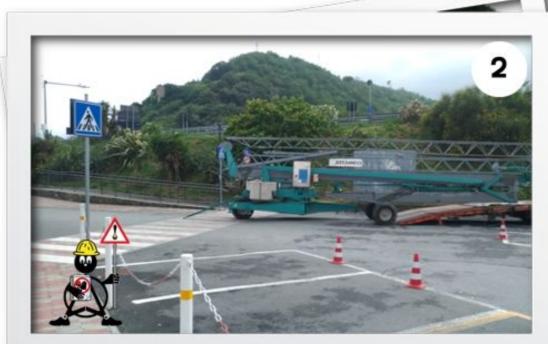
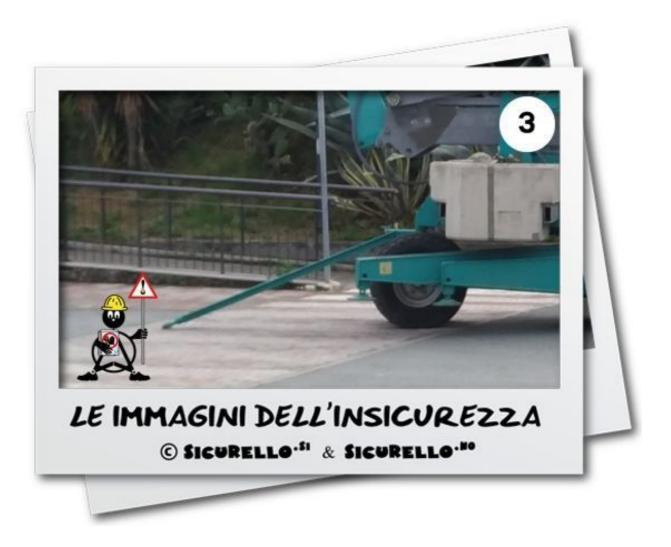
Gli elementi dell'insicurezza ci sono tutti, in quanto durante queste attività la <u>gru</u>, con il timone abbassato, viene lasciata temporaneamente *parcheggiata* sulle strisce pedonali senza alcuna delimitazione dell'*area di sosta*.

Gli unici elementi di sicurezza che contraddistinguono la scena sono alcuni coni stradali posizionati per precludere l'accesso ad alcuni posti auto al fine, riteniamo, di garantire le manovre dei mezzi d'opera.

Alcune barriere stradali, un po' di <u>segnaletica</u> e magari un moviere, non sarebbero stati certamente un costo impossibile da sostenere, ma si sa, troppo spesso l'improvvisazione regna e le situazioni documentate in queste fotografie sono considerate ordinarie.
