Le immagini dell'insicurezza: faccio un tiro

Spesso la movimentazione dei materiali in cantiere sconta un'approssimazione che potrebbe risultare fatale.

Un cantiere di rifacimento delle facciate di un palazzo, una gru per spostare/sollevare materiali ed attrezzature, un gruista (poco ligio alle regole).

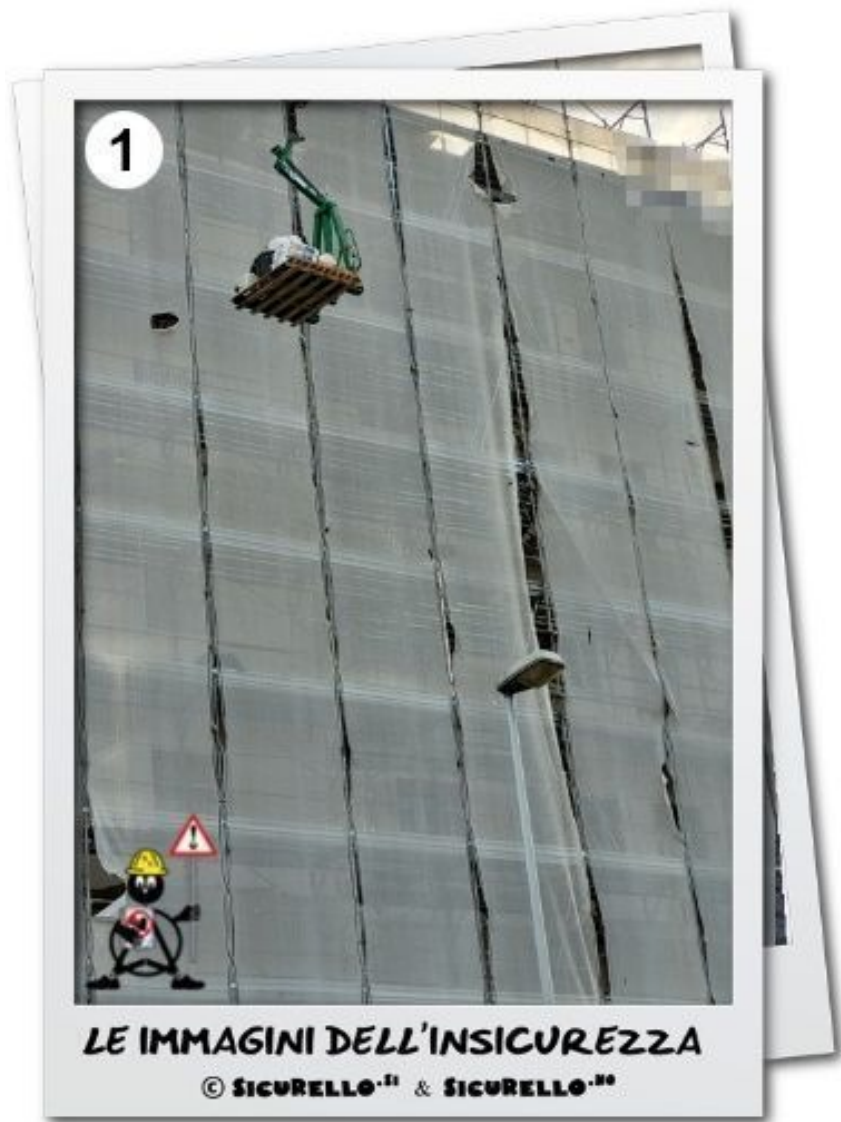
- Sacchi di prodotti per l'edilizia appoggiati uno sopra l'altro in modo approssimativo,
- Secchi accatastati come capita,
- Tuniche di plastica,
- Altri materiali non ben definiti.

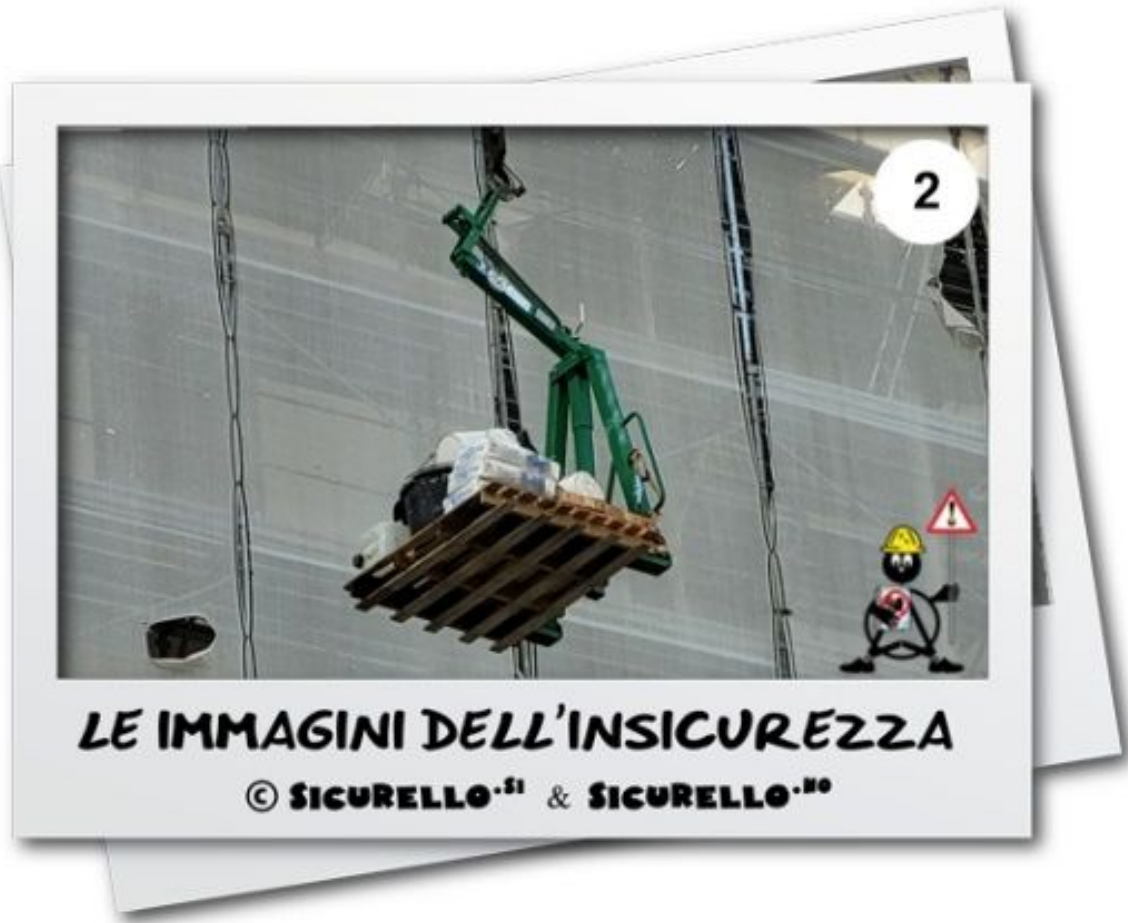
Il tutto appoggiato in qualche modo su un bancale in legno ed una volta inforcato con la classica forca di cantiere il tiro è pronto e si può procedere.

Però. C'è un però che parte dall'altezza del tiro e dalla presenza di una strada in adiacenza al cantiere (il lampione dell'illuminazione pubblica ne evidenzia la posizione): basterebbe poco per far cadere dall'alto i materiali movimentati in malo modo direttamente sulla strada.
