Anno 27 - numero 5924 di Venerdì 19 settembre 2025

Le immagini dell'insicurezza: la scusa

La totale assenza di prevenzione in ambito lavori su strada aperta al traffico.

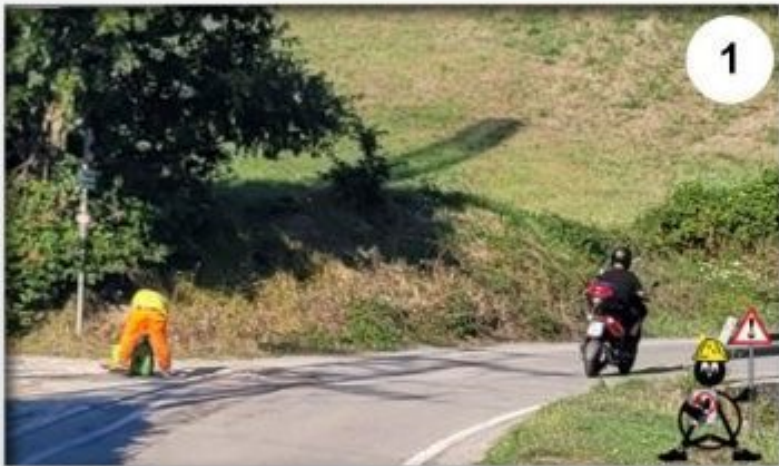
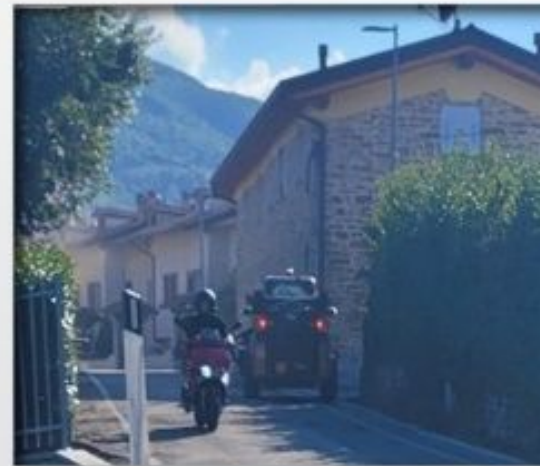
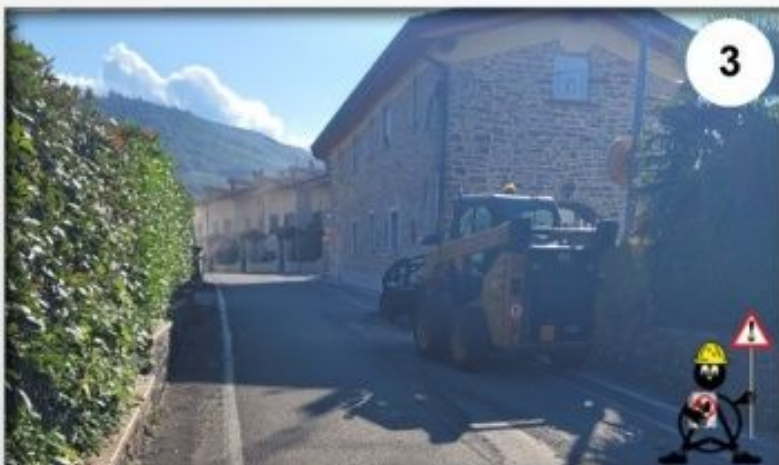
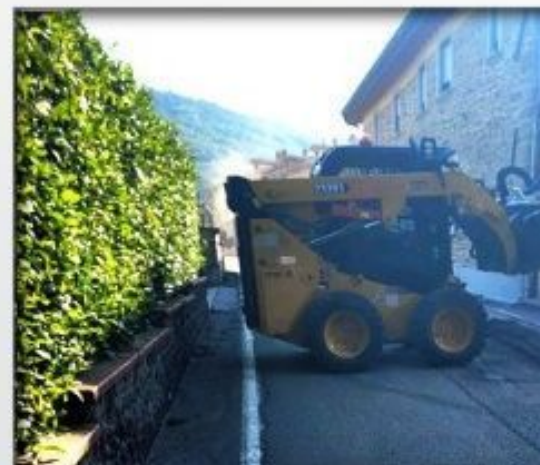
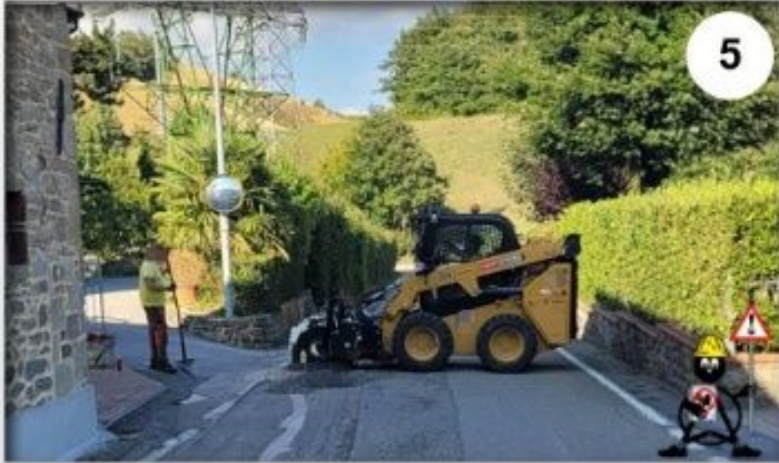
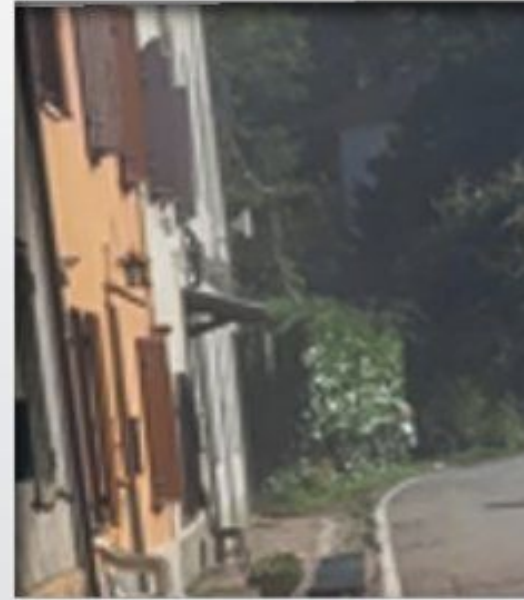
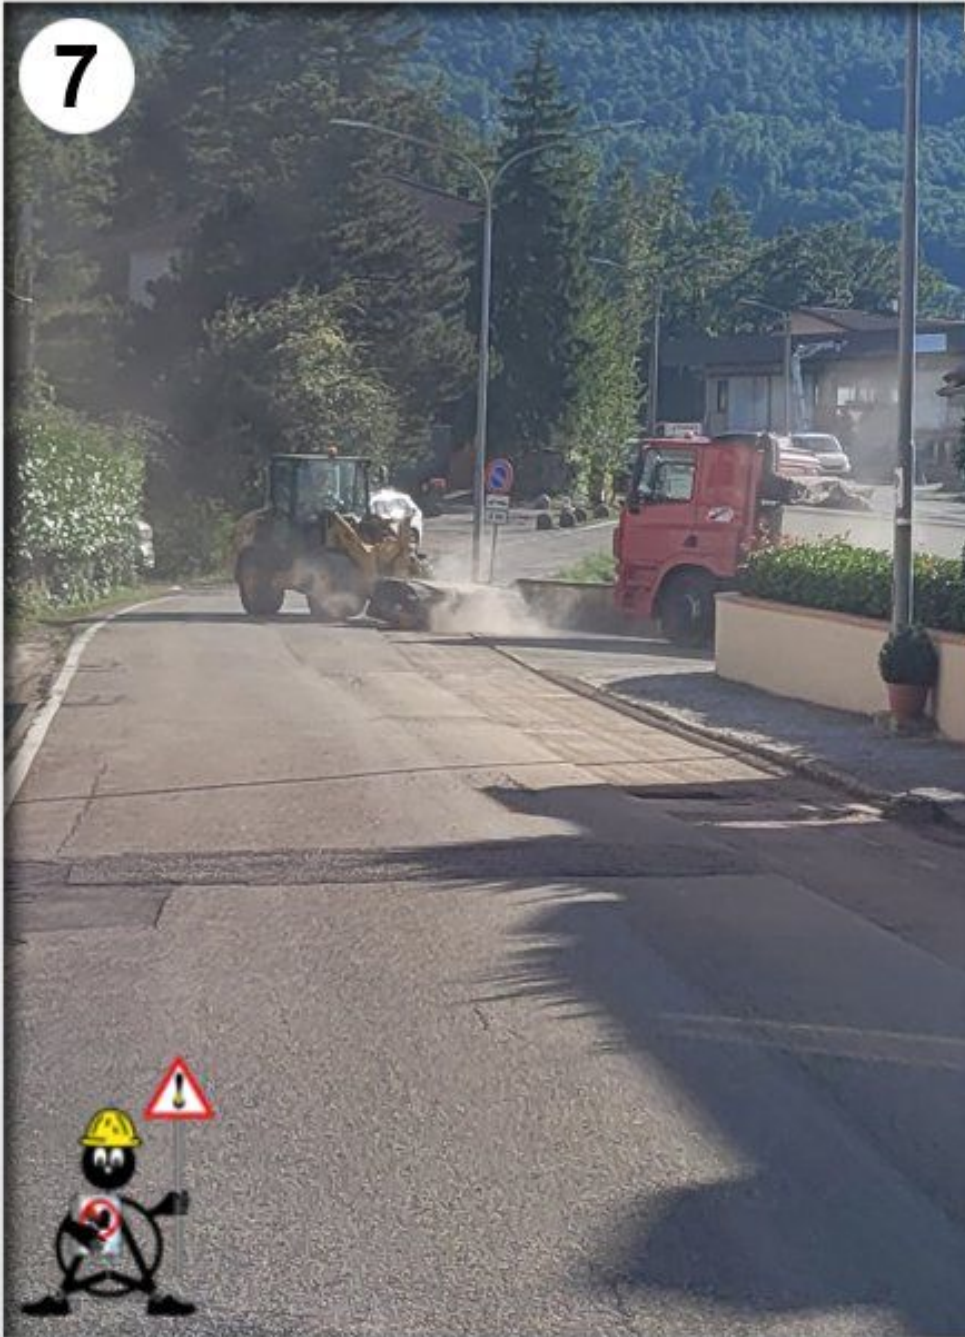
Nessun segnale, nessuna indicazione, nessun cartello di cantiere, nulla di nulla. Penso alla solita e classica manutenzione effettuata senza regole, ma dopo pochi metri mi devo ricredere, il lavoratore non era solitario per una manutenzione, ma vi era un vero e proprio cantiere su strada per la fresatura e la formazione di una nuova striscia di asfalto al termine della posa della fibra ottica.

Minipala meccanica in funzione, pala caricatrice in piena attività, lavoratori a terra, ma per quanto riguarda la sicurezza, se si eccettuano *alcuni* indumenti ad alta visibilità dei lavoratori, nulla di nulla:

- Nessuna segnaletica in conformità al codice della strada,
- Nessuna segnaletica e delimitazione in conformità al decreto '81,
- Manovre sconsiderate dei mezzi senza alcun tipo di segnalazione.

Mentre mi fermo per fare alcune foto relative all'assenza di segnaletica (pensando già all'utilizzo in alcuni moduli formativi che ho in programma), la minipala con fresa-asfalto si sposta improvvisamente dalla "sua corsia" per posizionarsi trasversale alla sede stradale. Noi a piedi rimaniamo fermi in attesa che vi sia la possibilità di passare in sicurezza.

A quel punto un lavoratore a terra ci invita a passare dietro al mezzo in manovra ed allora visto il potenziale pericolo (anche perché oltre al fatto che il mezzo era in manovra, lo spazio residuo di passaggio era veramente esiguo) attendo che l'operatore a bordo macchina sia fermo e consapevole che dietro di lui passeranno dei pedoni.

Al che gli rispondo che anche per un'ora le regole vanno rispettate e qui la chicca con il lavoratore che precisa: "Il Comune non ci ha autorizzato questi lavori ed allora non mettiamo alcuna segnaletica". Una scusa puerile che tende a scaricare sull'Ente Gestore della Strada l'evidente mancanza di sicurezza in capo al cantiere, risposta che forse è dettata più dalla scocciatura della domanda, che dall'effettiva realtà. Tant'è che vista la situazione ed i rischi presenti per gli utenti, comunico al lavoratore che avrei segnalato alla Polizia Locale la situazione (cosa che peraltro ho fatto).
