Le immagini dell'insicurezza: la tradizione continua

Uso delle PLE su spazi pubblici: nulla di nuovo in vista.

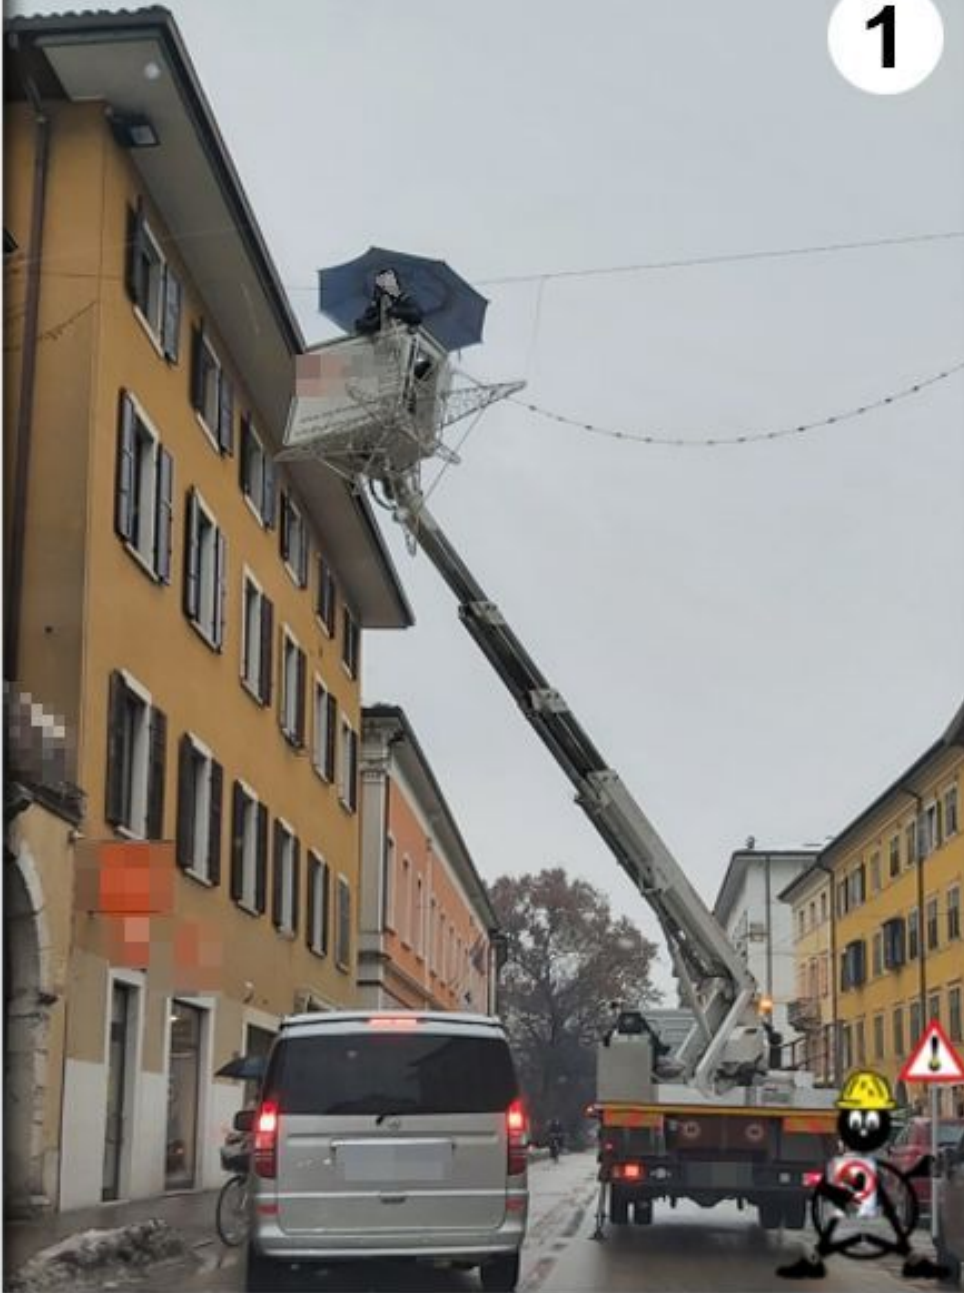
1

- senza chiudere la sede stradale e costringendo i mezzi in transito ad andare contromano,
- senza posizionare la prevista (dal codice della strada) segnaletica,
- senza delimitare il mezzo di lavoro,

- senza precludere il passaggio di vetture, ciclisti, pedoni nell'area sottostante il braccio ed il cestello della piattaforma,
- in condizioni ambientali non certamente ideali (l'ombrello è sintomatico di una situazione di disagio lavorativo).
