## **ARTICOLO DI PUNTOSICURO**

# **Le immagini dell'insicurezza: mercatini di Natale**

E le immagini dell'insicurezza di SICURELLO.no di oggi sono state scattate proprio all'esterno di un cantiere di realizzazione strutture di un "Mercatino di Natale".

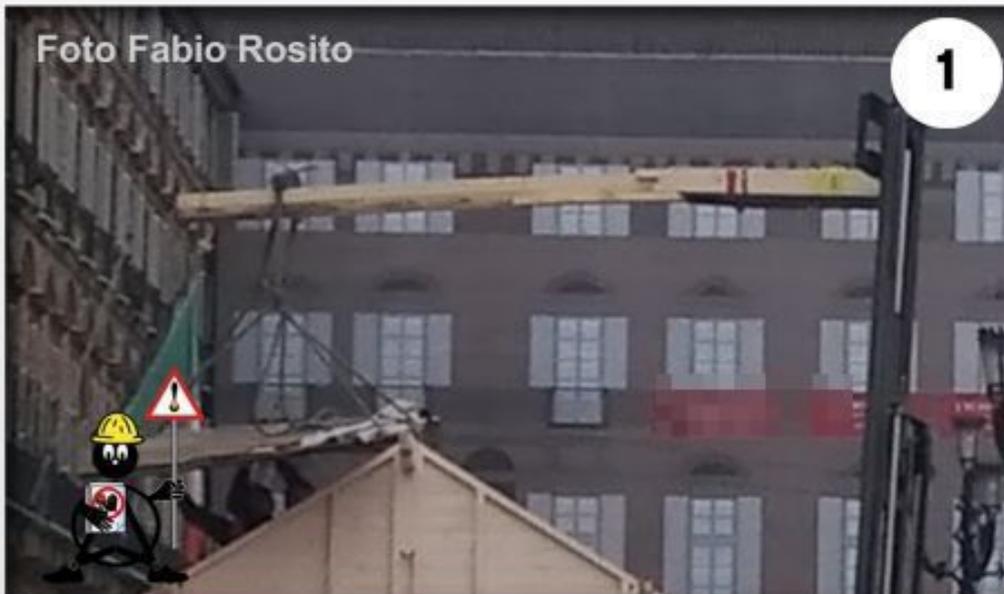
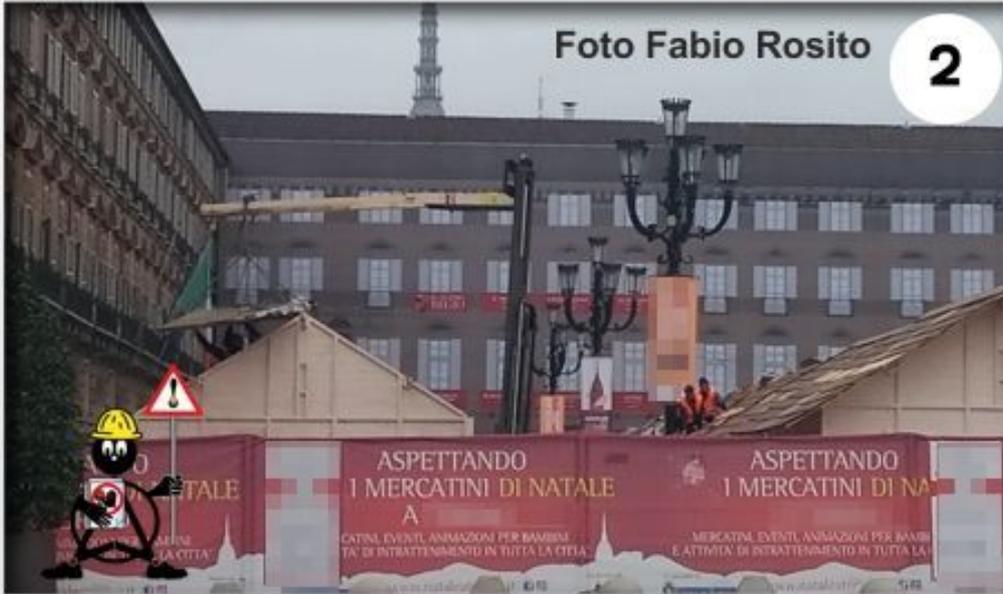
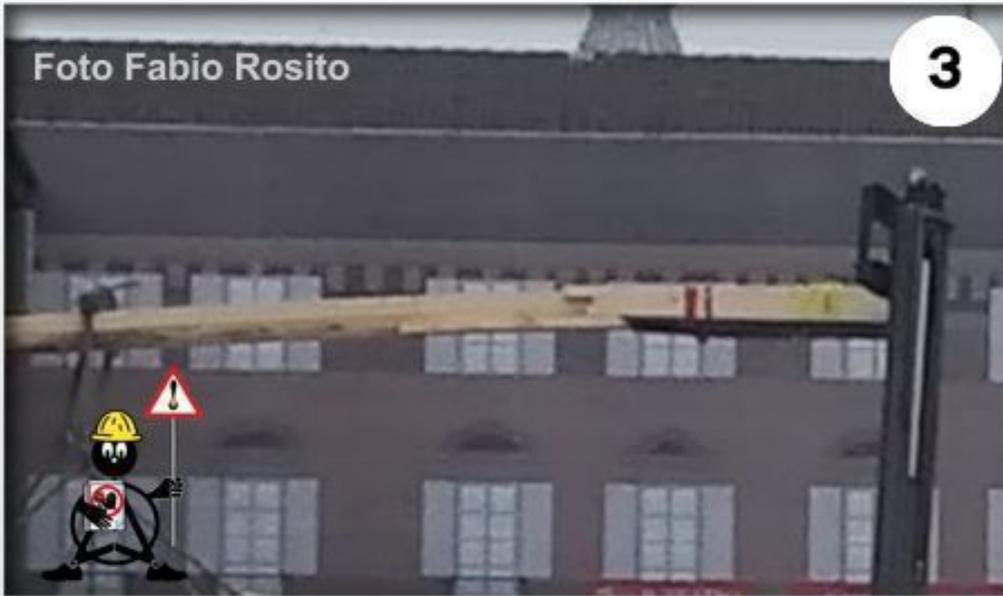
La situazione è come sempre "oltre ogni limite", il montaggio del tetto di uno degli edifici viene eseguito con l'utilizzo di un'attrezzatura non idonea, un carrello elevatore con forche, ma vista la distanza di posa, ecco che le forche del carrello vengono allungate "a dismisura" applicando dei travetti di legno e trasformando il tutto in "un anomalo braccio gru".

Sicurezza zero, Rischio 100%. Speriamo che nessuno si faccia male e che tra poco più di un mese quegli operai possano festeggiare il natale in famiglia e non in un ospedale od ancor peggio.

*"stiamo aspettando che qualcuno esegua i lavori in sicurezza*

*e che qualcun altro controlli il rispetto delle regole".*
