**Anno 21 - numero 4533 di Venerdì 06 settembre 2019**

# **Le immagini dell'insicurezza: ormai abbiamo finito...**

*Ultime sistemazioni a fine cantiere...ed è qui che gli aspetti della sicurezza evidenziano numerose lacune.*

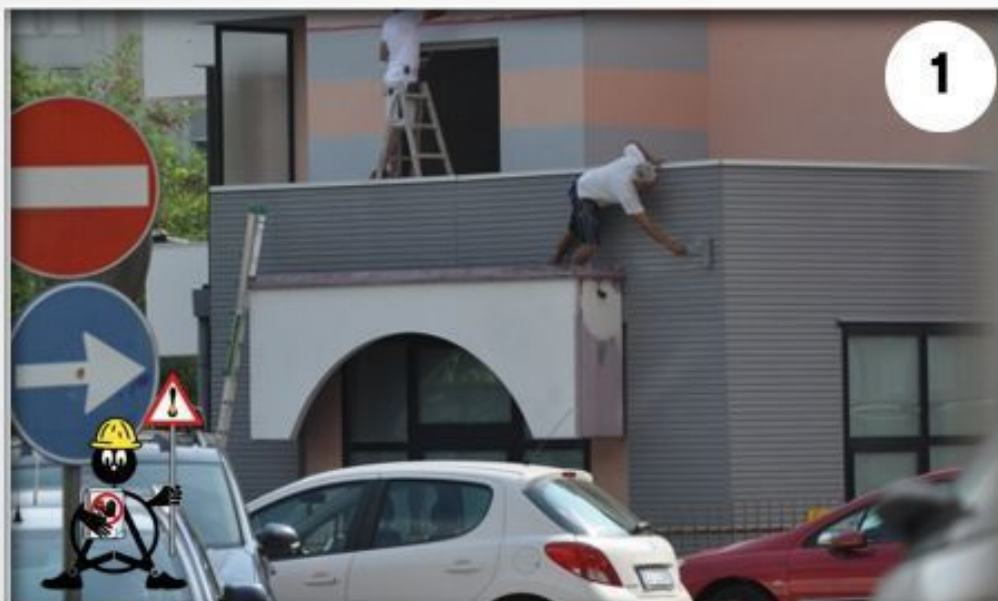
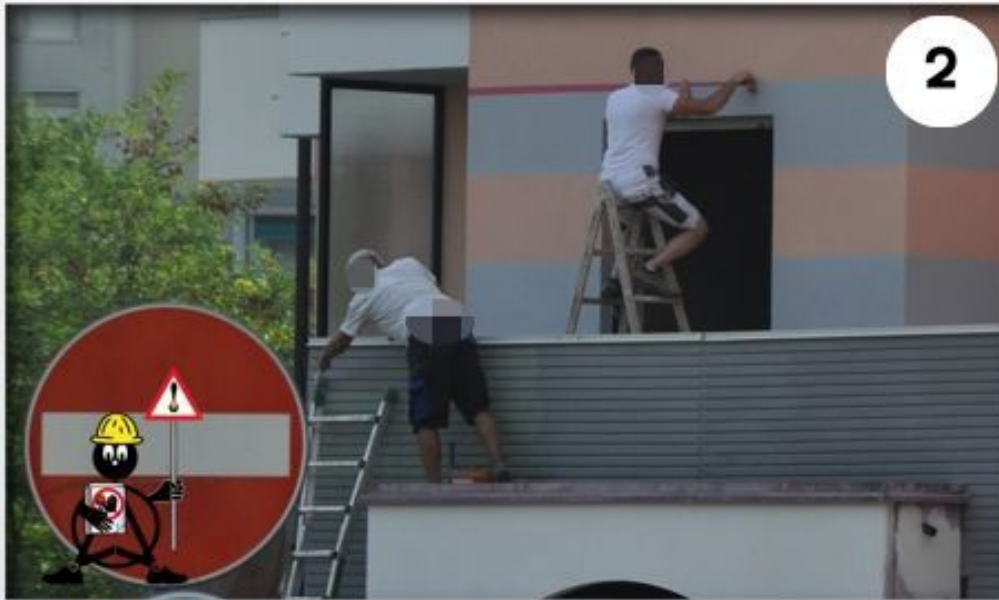
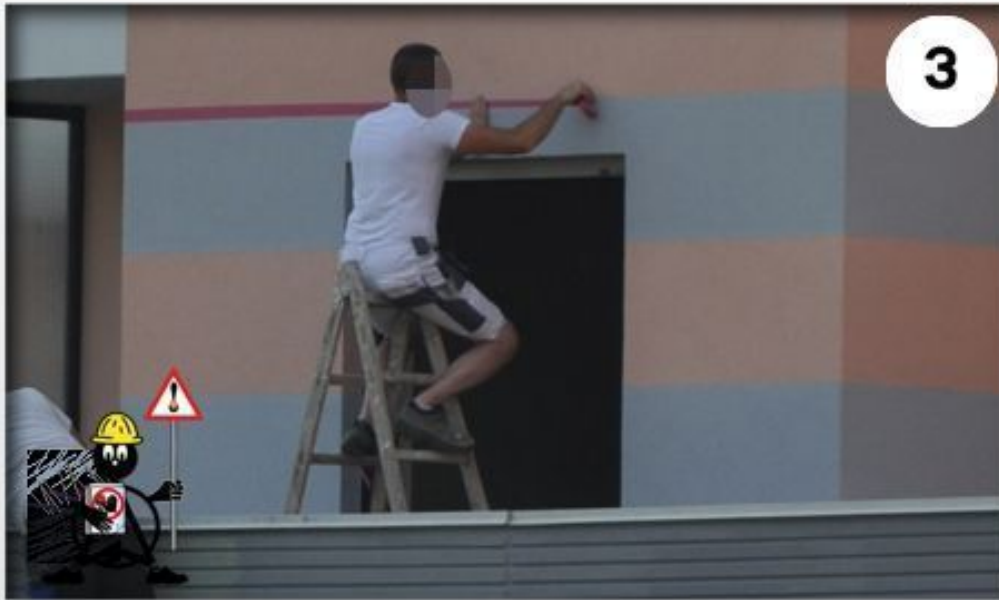
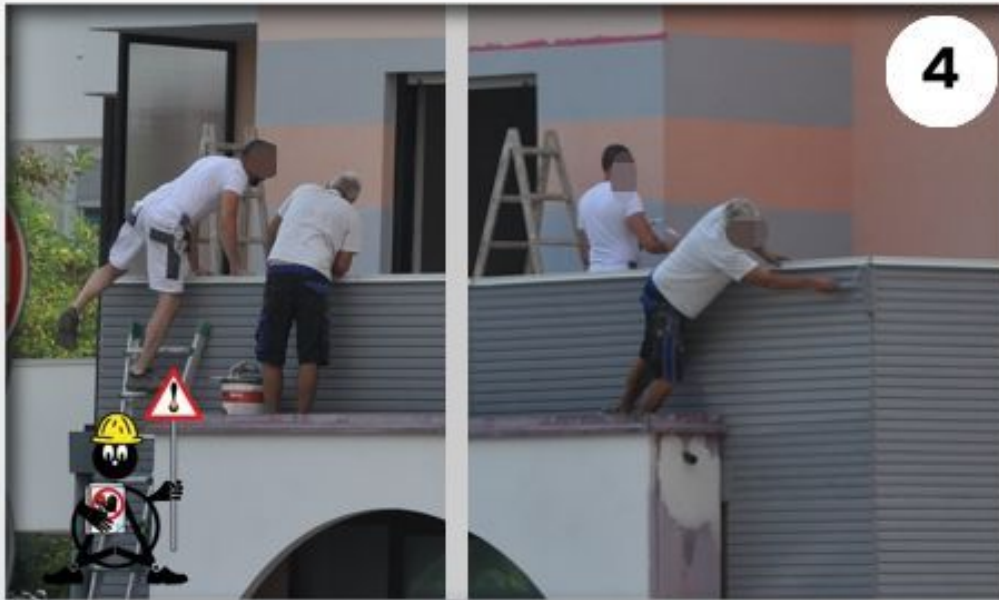
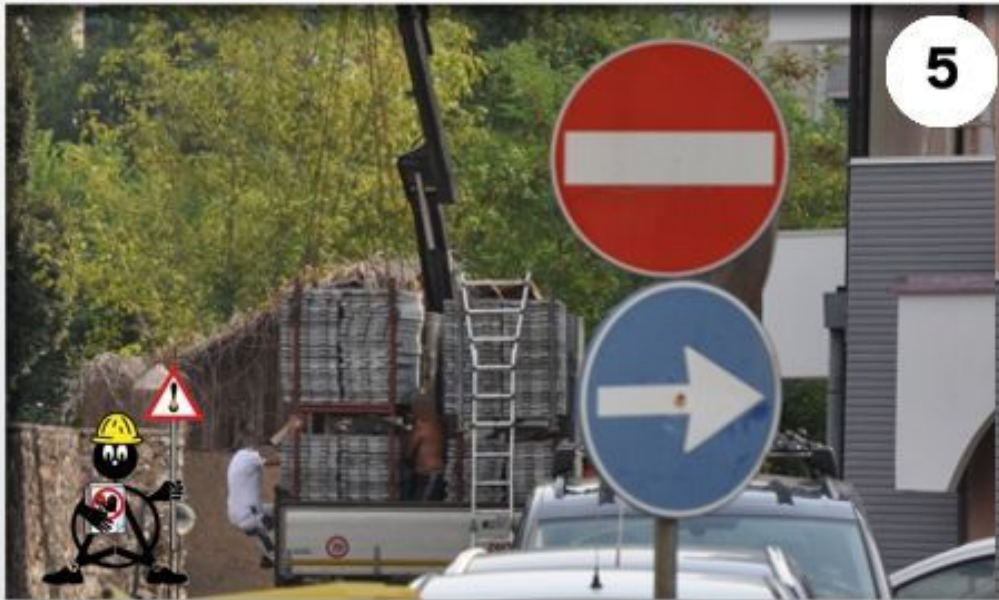
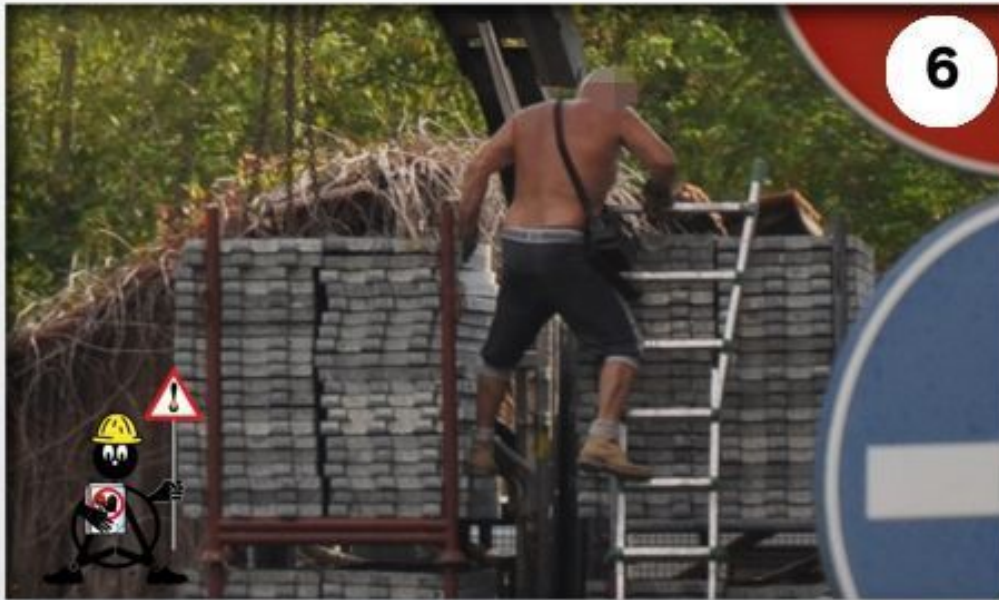
La descrizione è semplice: una palazzina, lavori di rifacimento delle facciate, ultime sistemazioni a fine cantiere ed è qui che gli aspetti della sicurezza evidenziano numerose lacune:

- Difficoltà a raggiungere le zone di lavoro da parte degli addetti
- Mancanza di protezioni anticaduta
- Uso non corretto di scale portatili
- Mancanza di parte dei DPI
- Abbigliamento non idoneo
- ...

Per ridurre o eliminare la maggior parte dei rischi sarebbe bastato installare alcuni elementi di ponteggio (peraltro presenti in cantiere ed in fase di carico ? in modo perlomeno "disinvolto" - sul camion), una lavorazione di poche decine di minuti ma perché perdere tempo con i ponteggi, tanto quelli che si fanno male sono sempre gli altri.
