Anno 19 - numero 4153 di Venerdì 12 gennaio 2018

Le immagini dell'insicurezza: PLE fai da te

A mali estremi, estremi rimedi...

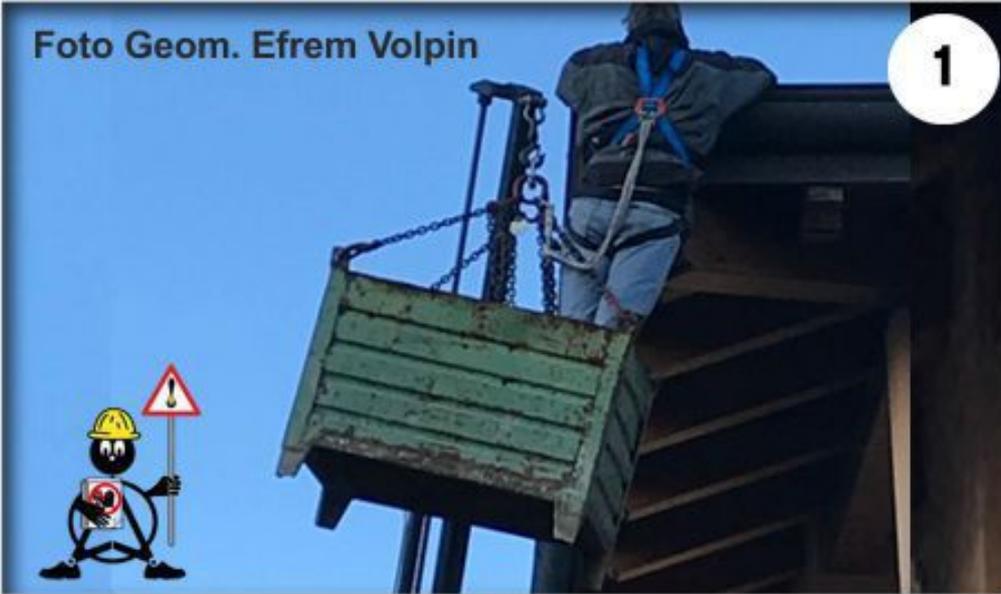
1

Quello che invece sappiamo è che non sono stati analizzati in modo corretto i pericoli e valutati i rischi ai quali l'operatore è esposto utilizzando questa PLE FAI DA TE, composta da una piccola gru su autocarro e da un cassone metallico porta pezzi.

Forse però mi sbaglio, infatti è evidente che l'operatore - certamente consapevole del rischio di caduta dall'alto - l'imbrago l'ha indossato, ma l'efficacia del sistema lascia molto a desiderare.

Ricordiamo che il d.lgs. n. 81/2008 proibisce, come regola generale, l'uso di una macchina per una funzione per la quale non è stata progettata. Tale uso è, però, ammesso "a titolo eccezionale" [cit. INAIL].

Il concetto di "eccezionalità" - di cui al punto 3.1.4 dell'allegato VI al D.lgs. n. 81/2008 ? è stato trattato e sviscerato dalla commissione consultiva permanente che, a tal proposito, ha emanato un proprio parere. Certamente l'attività fotografata non rientra in quella dell'eccezionalità e nemmeno in quella della sicurezza.
