ARTICOLO DI PUNTOSICURO

Le immagini dell'insicurezza: PLE fai da te

A mali estremi, estremi rimedi...

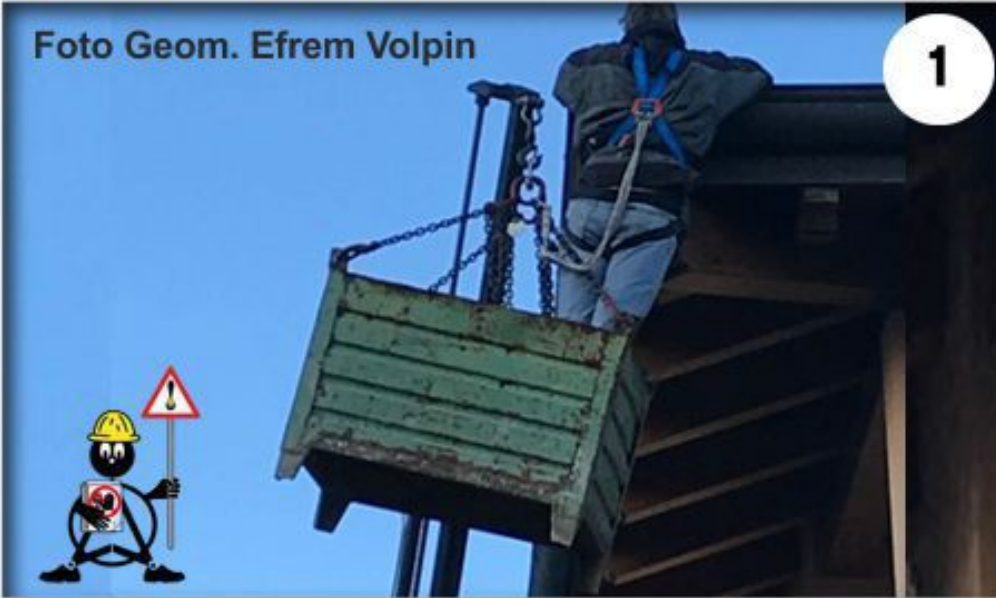
1

Quello che invece sappiamo è che non sono stati analizzati in modo corretto i pericoli e valutati i rischi ai quali l'operatore è esposto utilizzando questa PLE FAI DA TE, composta da una piccola gru su autocarro e da un cassone metallico porta pezzi.

Ricordiamo che il d.lgs. n. 81/2008 proibisce, come regola generale, l'uso di una macchina per una funzione per la quale non è stata progettata. Tale uso è, però, ammesso "a titolo eccezionale" [cit. INAIL].

Il concetto di "eccezionalità" - di cui al punto 3.1.4 dell'allegato VI al D.lgs. n. 81/2008 ? è stato trattato e sviscerato dalla commissione consultiva permanente che, a tal proposito, ha emanato un proprio parere. Certamente l'attività fotografata non rientra in quella dell'eccezionalità e nemmeno in quella della sicurezza.

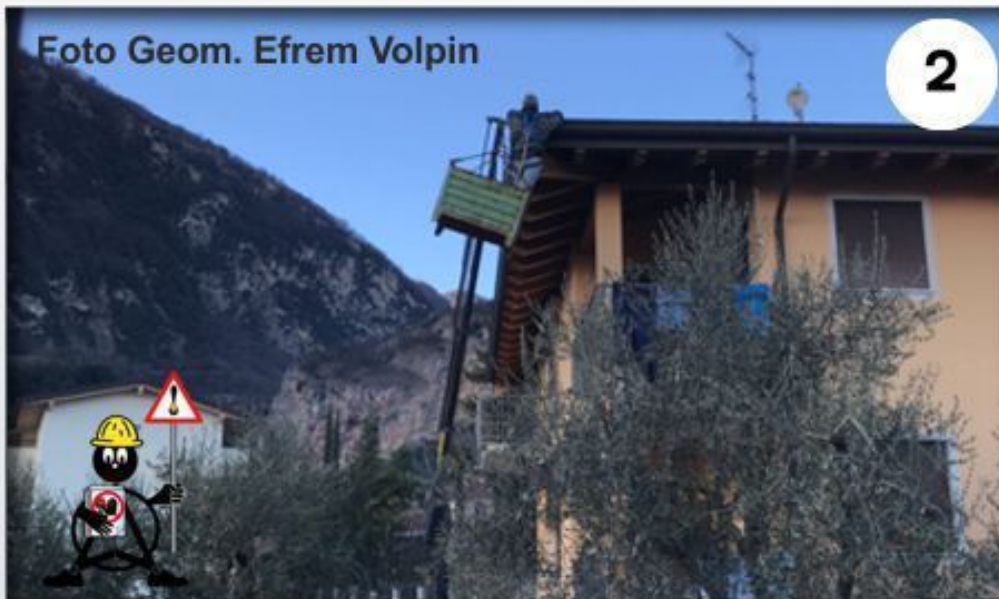
2

Forse però mi sbaglio, infatti è evidente che l'operatore - certamente consapevole del rischio di caduta dall'alto - l'imbrago l'ha indossato, ma l'efficacia del sistema lascia molto a desiderare.
