# Le immagini dell'insicurezza: PLE su suolo pubblico, ci risiamo

*L'indiscriminato utilizzo di una PLE con rischi sia per gli operatori che per gli utenti.*

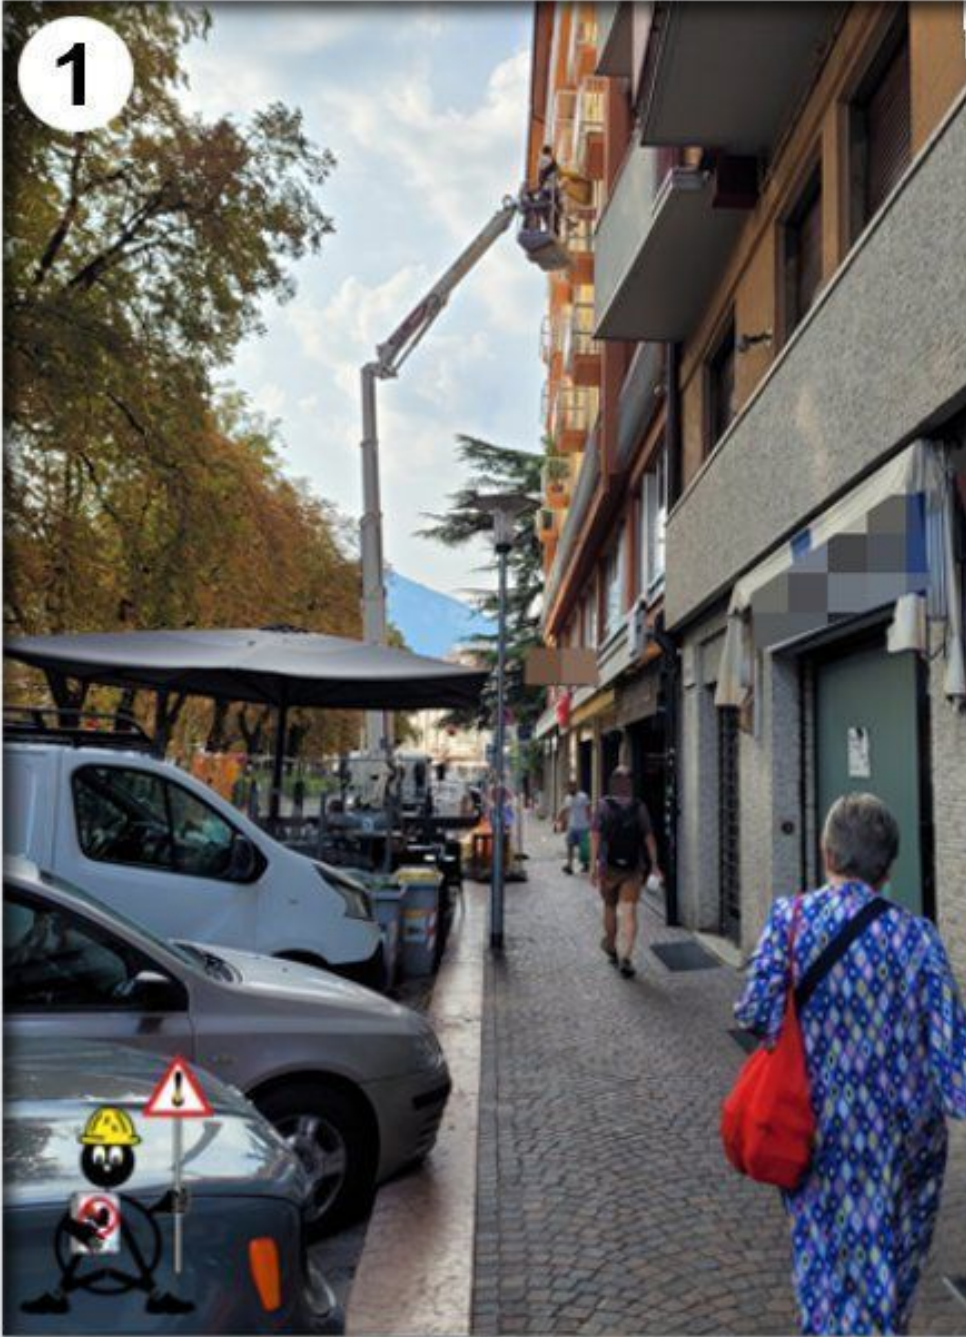
1

Questa volta la zona di piazzamento risulta ben recintata, ma poi i lavori vengono eseguiti, come spesso avviene, senza delimitare l'area sottostante la *navicella* (o cestello) ad allora il rischio per gli utenti (in questo caso si tratta di un marciapiede posto su una frequentatissima viabilità cittadina) è elevato.

E volutamente non ci soffermiamo sull'assenza dell' elmetto di protezione dell'operatore PLE o del collega che attende solo che il fotografo se ne vada, per avvicinarsi un po' e sbarcare in quota (il piede è già posizionato e pronto per il passaggio sul poggiolo).

Per piccole manutenzioni, basterebbe il posizionamento di alcune tettoie di tipo prefabbricato (sul mercato ce ne sono di molti tipi ed a costi certamente accettabili ? vedi immagine di esempio), ma probabilmente finchè non succede qualcosa di "brutto"
