### Le immagini dell'insicurezza: quando manca qualcosa

*Il clima avverso è l'ultimo dei problemi: la totale incoscienza di chi sta eseguendo la lavorazione di movimentazione del materiale potrebbe causare seri danni!*

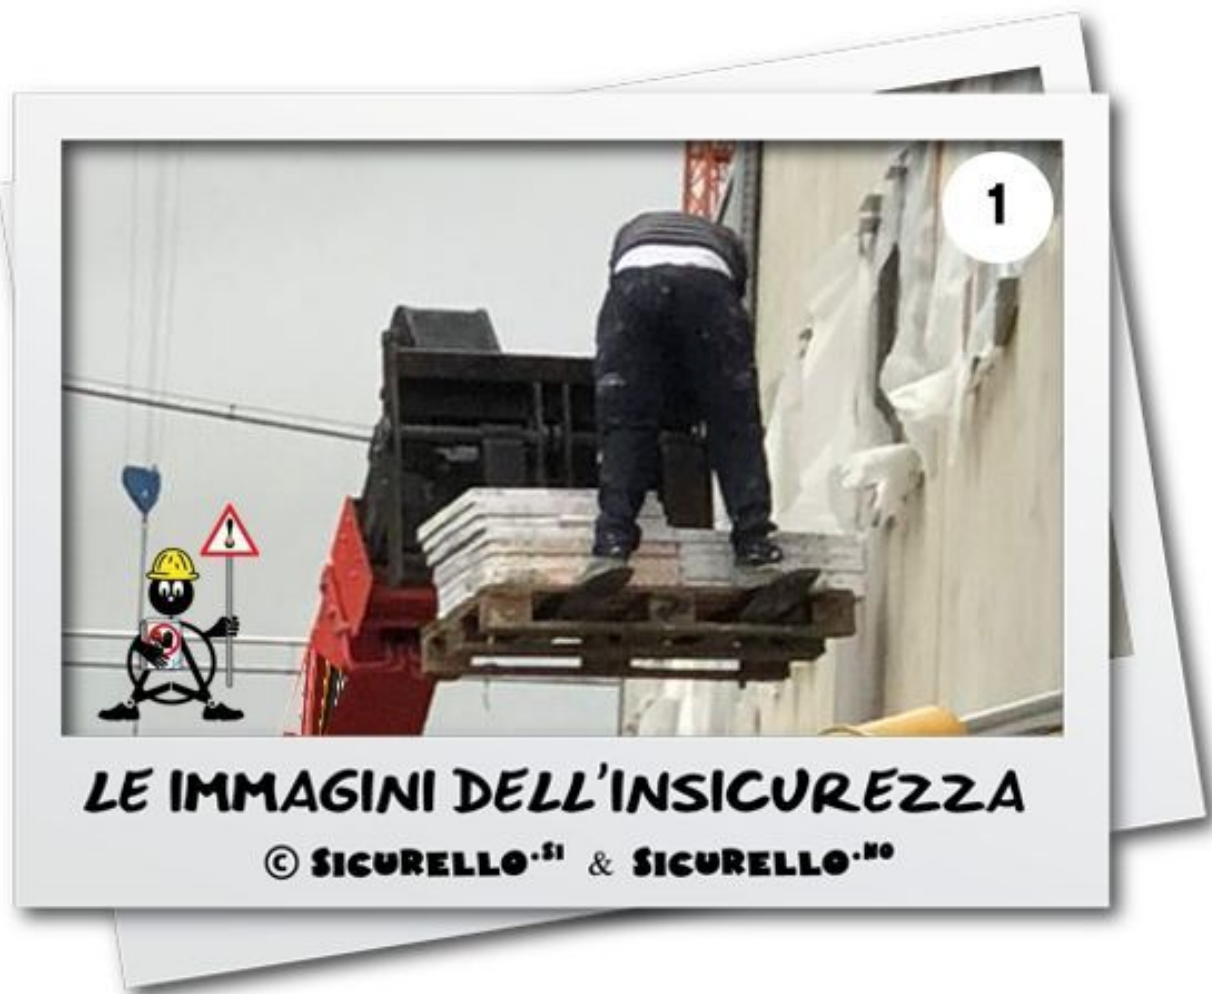
- Un carrello elevatore a braccio telescopico con forche,
- Un *bancale* di materiale,
- Un addetto alla movimentazione del materiale stesso.

Ed il problema è la "fusione" dei tre elementi sopra indicati con l'addetto alla movimentazione del materiale, posizionato sulle forche assieme al bancale e sollevato in quota per eseguire la propria attività.

- mancata progettazione di questo aspetto della sicurezza all'interno del cantiere?
- mancata conoscenza delle procedure di lavoro (sempre che ci siano)?
- comodità di trasporto del materiale (magari anziché trasportarlo a mano lungo una scala viene considerata più comoda questa procedura)?
- mancata presa di coscienza dei rischi a cui il lavoratore si sta esponendo?
- mancata conoscenza di obblighi e divieti?
- mancata vigilanza e controllo da parte dei vari soggetti che dovrebbero vigilare e controllare (in primis i datori di lavoro ed i preposti)?
- Mancata formazione o formazione solo formale e non efficace?
