Anno 20 - numero 4274 di Venerdì 06 luglio 2018

Le immagini dell'insicurezza: sempre in cerca di una scossa

All'improvviso lo sguardo corre verso l'alto e la sorpresa è certamente elettrizzante.

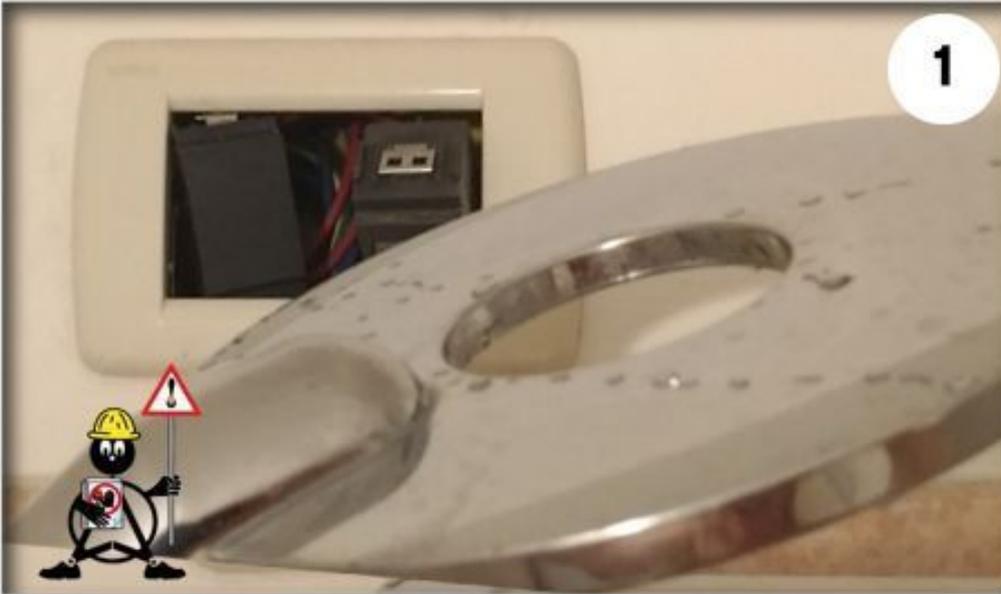
1

All'improvviso lo sguardo corre verso l'alto e la sorpresa è certamente elettrizzante, ma non altrettanto galvanizzante: il "tirante" del campanello di allarme è stato oggetto di cattiva manutenzione, la scatola incasso è incompleta, con i "frutti" liberi di muoversi ed il sistema totalmente privo di mostrina porta-frutti e chiusura.

Conseguenza: le gocce d'acqua rimbalzano bellamente all'interno dell'impianto elettrico.

Naturalmente è seguita la segnalazione al gestore dell'Hotel, peccato che a distanza di 15 giorni, stesso hotel, stessa stanza, stessa situazione.

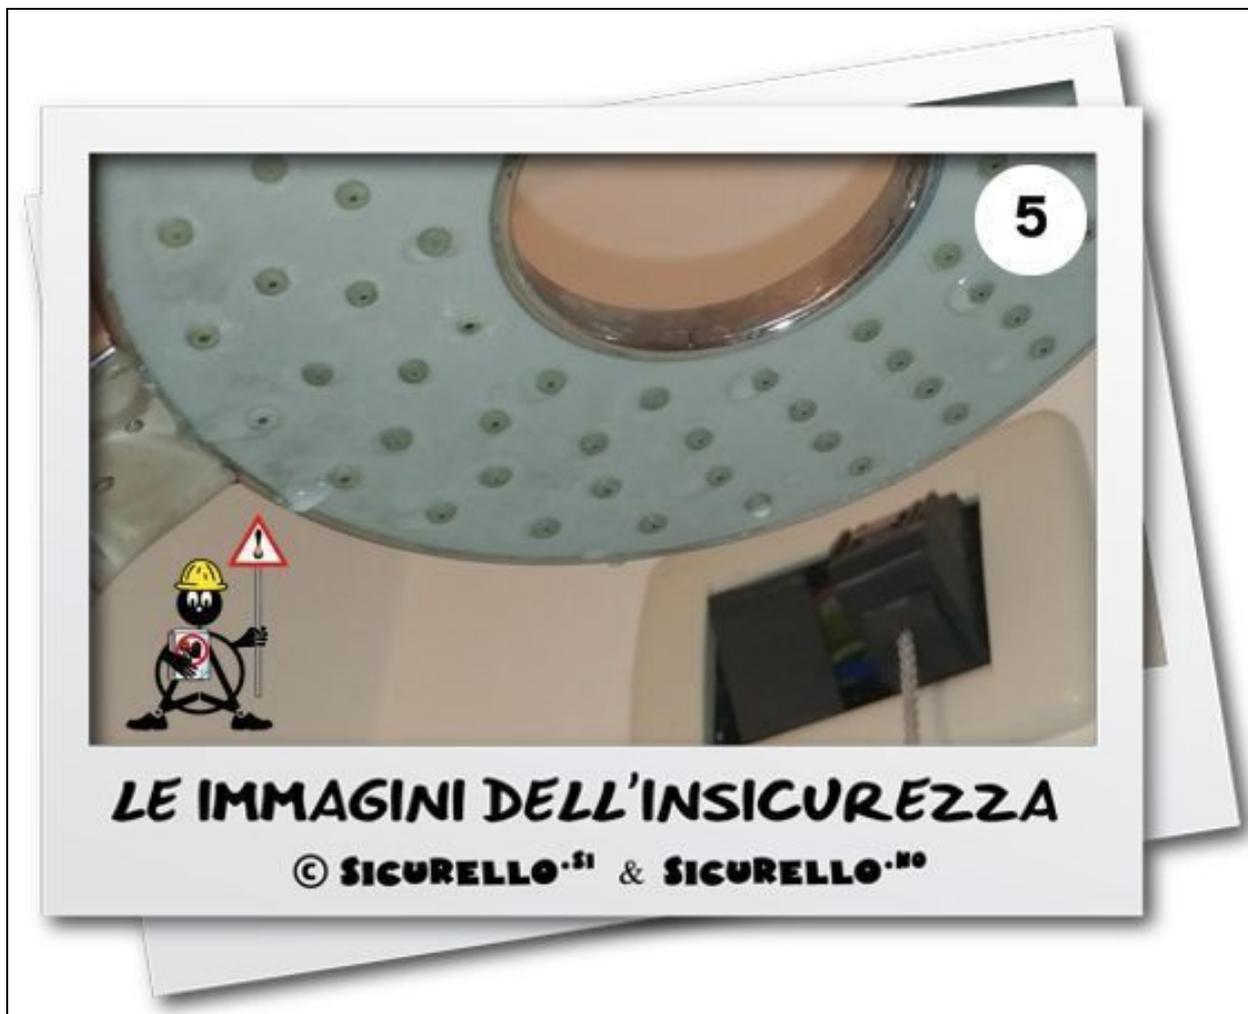
Ok i conduttori dovrebbero essere isolati, ma la sensazione non è certamente una di quelle che possono *accendere* in noi un senso di sicurezza.

E comunque acqua, elettricità, impianto fatto male: Rischio *Creatura in estinzione*.
