ARTICOLO DI PUNTOSICURO

Le immagini dell'insicurezza: un film dell'orrore!

Non aprite quella porta!!!. Remake 2017

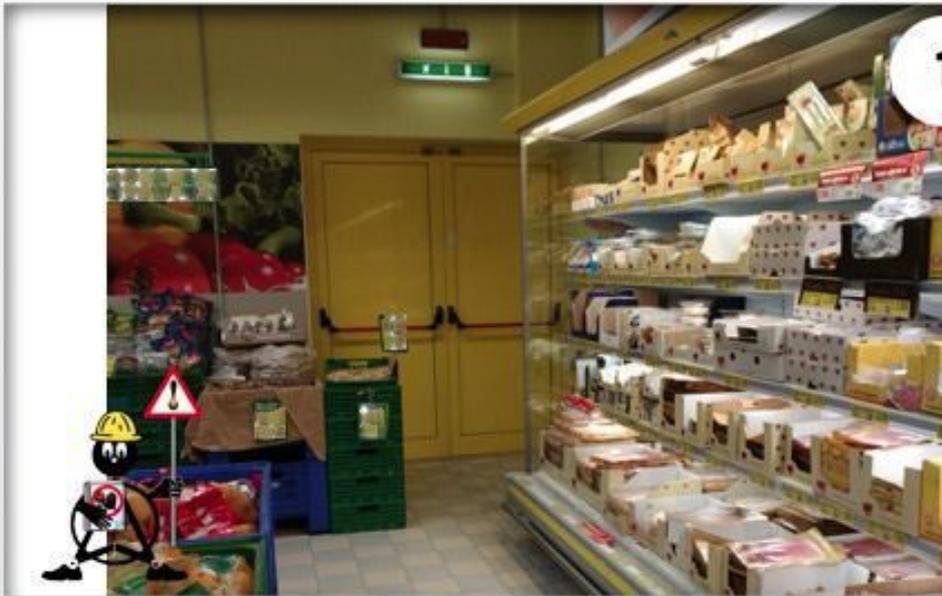
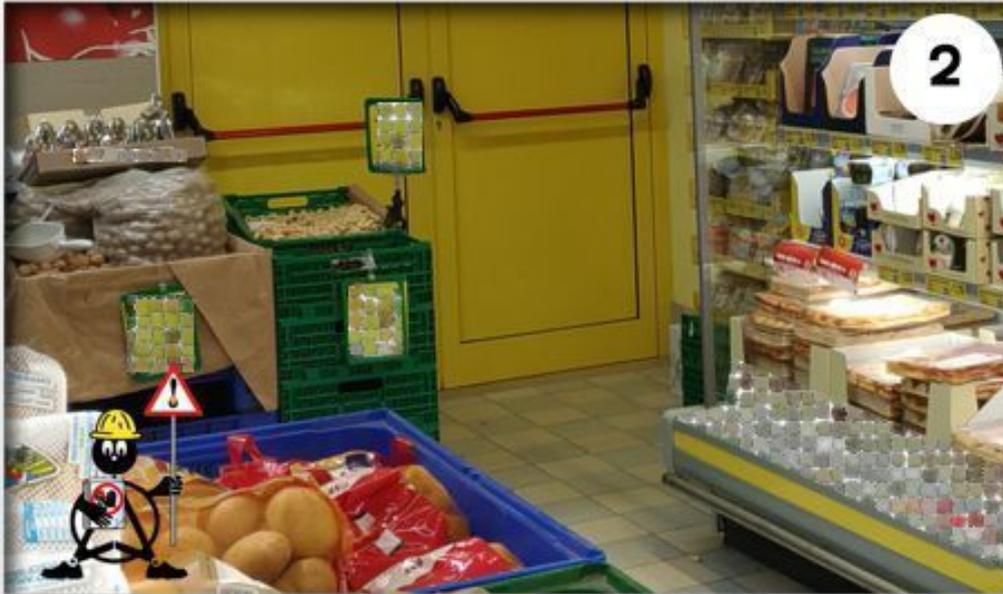
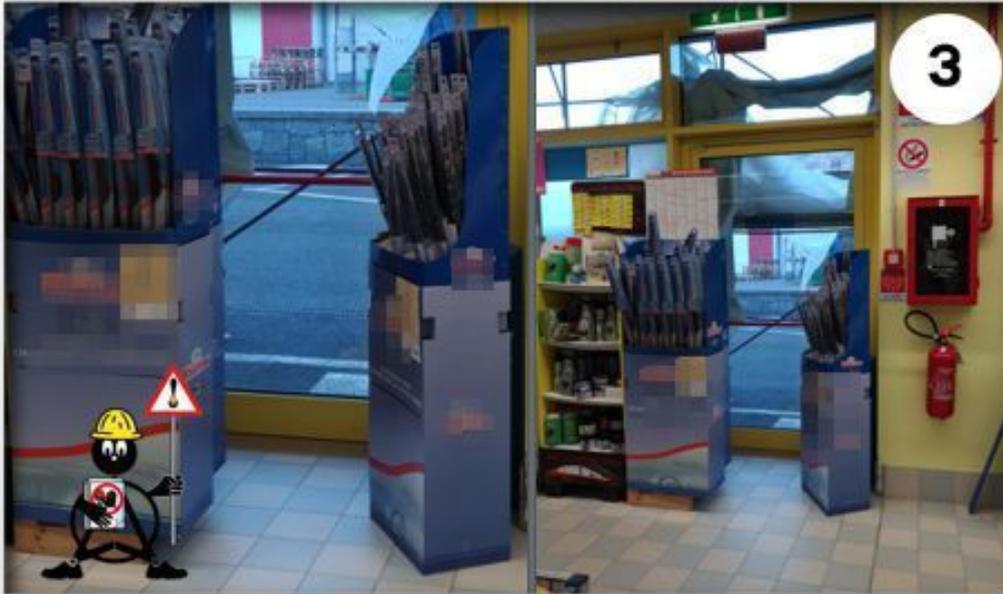
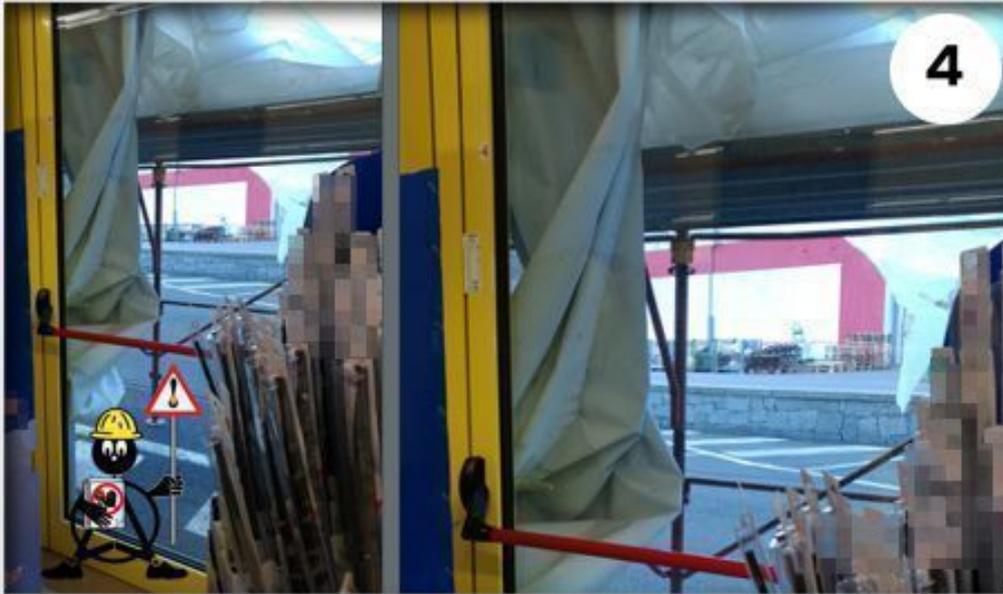
L'esposizione dei prodotti ed il deposito di materiali od attrezzature davanti alle uscite di sicurezza risulta essere all'ordine del giorno ed anche le fotografie dell'insicurezza di SICURELLO.no di oggi, scattate pochi giorni fa all'interno di un supermercato, testimoniano queste "tipiche" situazioni dove probabilmente la sensibilità dei lavoratori, unita ad una scarsa attenzione da parte di preposti e direttore del punto vendita porta ad avere le vie di fuga ostruite.

Ma questa volta il problema non è solo legato alle attività svolte all'interno del negozio, guardando meglio infatti si scorge, all'esterno di una di queste uscite di sicurezza, un bellissimo ponteggio che - con i suoi elementi strutturali, con il piano di calpestio posizionato a circa 3/4 dell'anta e con vari teli di protezione - va ad impedire la regolare apertura della porta.

Se i materiali esposti possono essere facilmente spostati, ci possiamo chiedere che potrebbe succedere in caso di emergenza con una porta bloccata?
