Le immagini dell'insicurezza: una PLE da trasporto

Tutti i materiali sono sfusi e si muovono in maniera evidente, mentre l'autista affronta curve e tornanti...

Brescia, 15 Mar - Viaggiando su una strada statale ci si imbatte in una piattaforma di lavoro mobile elevabile (PLE) che, di ritorno da un cantiere di lavoro, probabilmente rientra verso il magazzino.

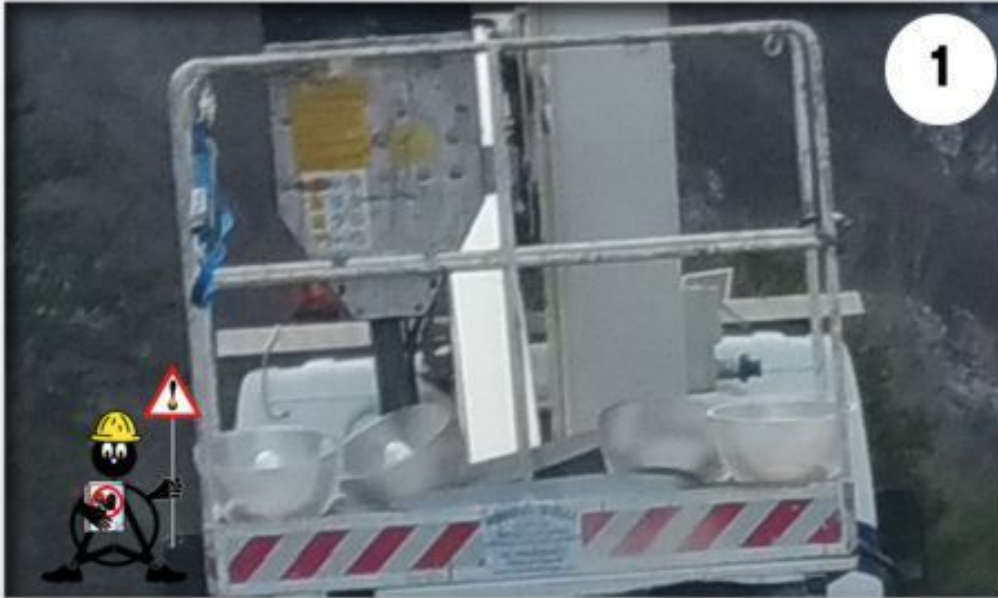
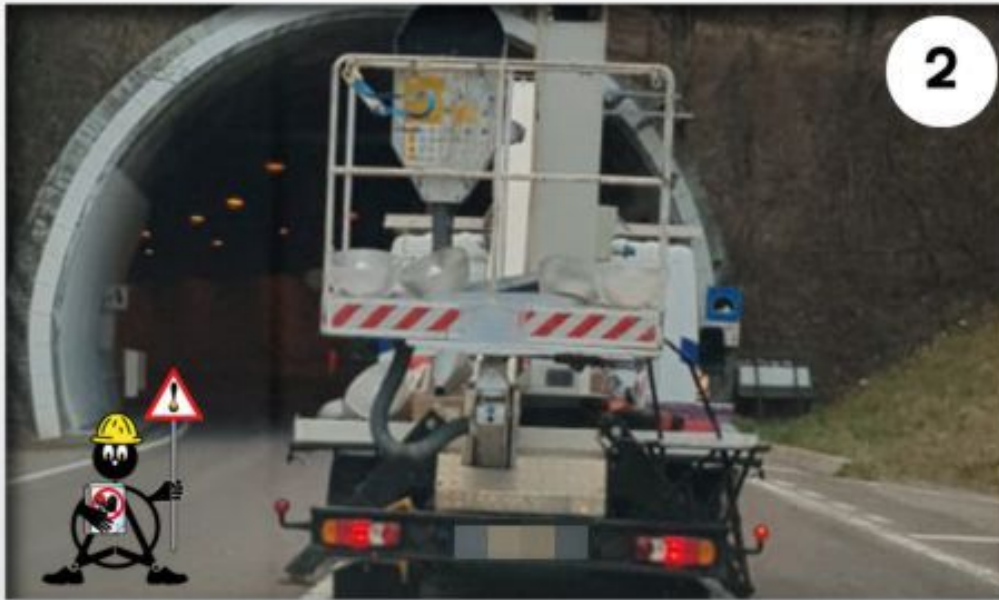
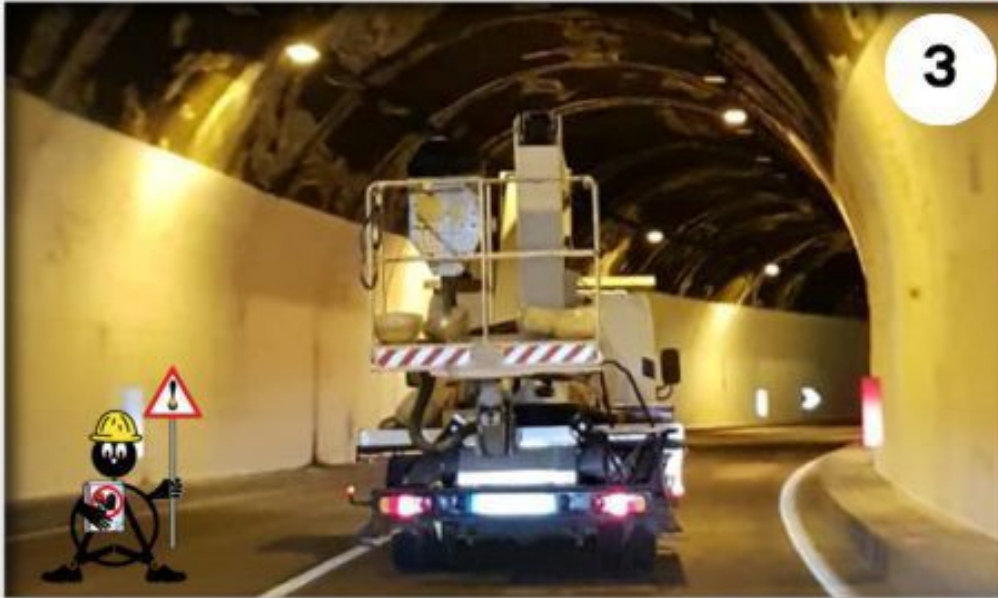
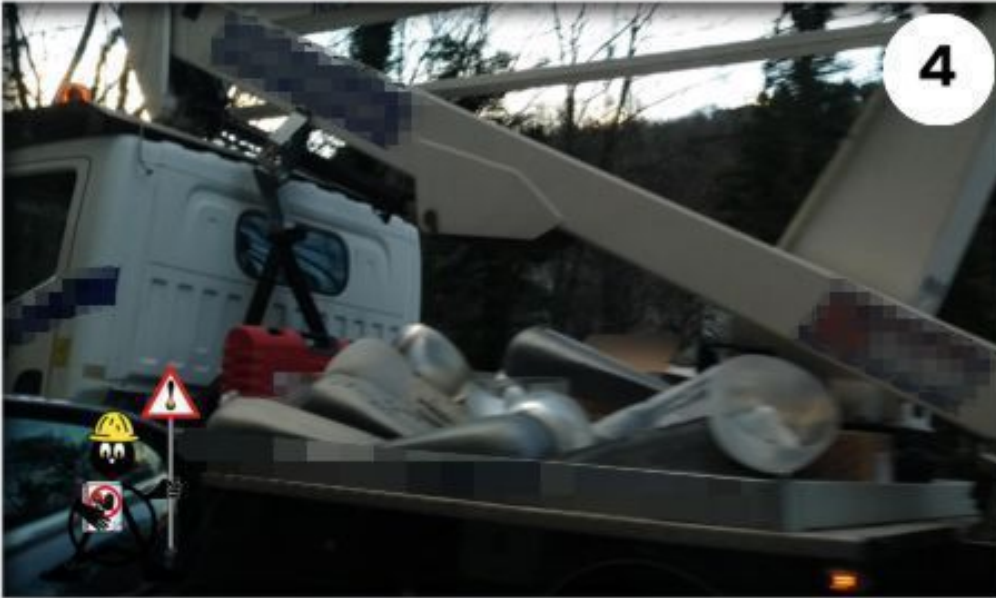
Immediatamente una situazione critica viene rilevata: una serie di lampade (probabilmente smontate e sostituite con altre con tecnologia più recente) è appoggiata all'interno della navicella ed altre sono accatastate sul pianale del mezzo. Tutti i materiali sono sfusi e si muovono in maniera evidente, mentre l'autista affronta curve e tornanti.

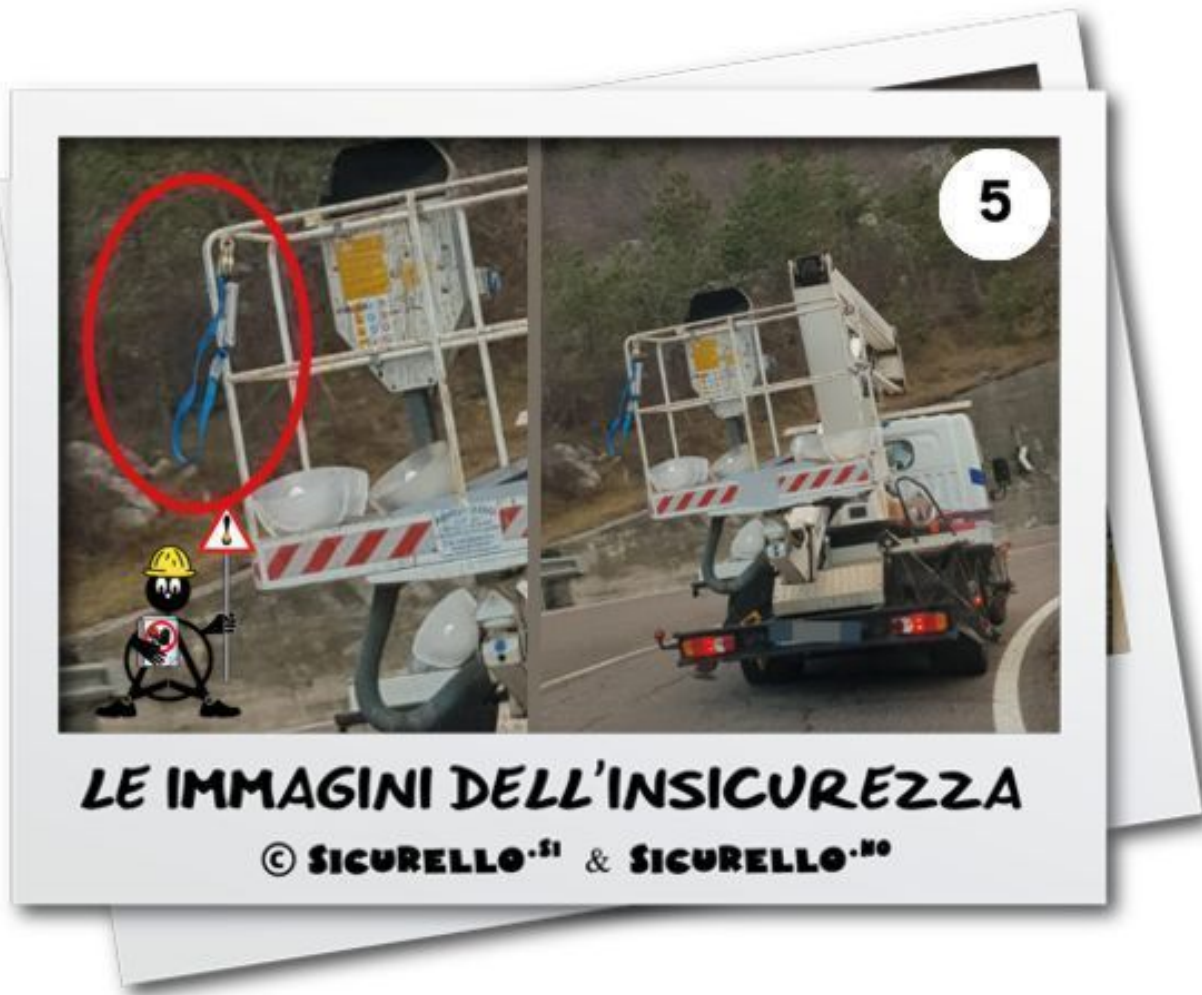
Certamente non si tratta di una dimenticanza, ma di una scelta cosciente (o incosciente) di chi ha caricato il materiale sul *furgone* (che però furgone non è).

Ma le immagini dell'insicurezza di SICURELLO.no ci mostrano anche un cordino tessile (con assorbitore) che è stato lasciato o dimenticato agganciato con relativi moschettoni (connettori) al gancio posto sul parapetto della navicella ed è libero di ondeggiare e svolazzare in base all'effetto cinetico che il mezzo gli imprime nel suo viaggio verso casa. Sicuramente una cattiva prassi che sollecita inutilmente un componente vitale di un sistema anticaduta rischiando di danneggiarlo.
