## **ARTICOLO DI PUNTOSICURO**

# **Incidenti sul lavoro: l'esplosione inattesa**

*Un'esplosione all'interno di un forno causa l'apertura improvvisa dello sportello. Come è successo? Come si sarebbe potuto evitare?*

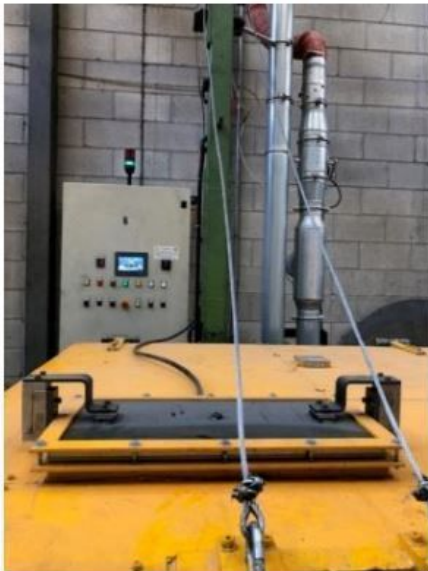
**Foto 4:** apertura controllata di ventilazione

-prevedere un'apertura controllata di ingresso dell'aria (foto 5);

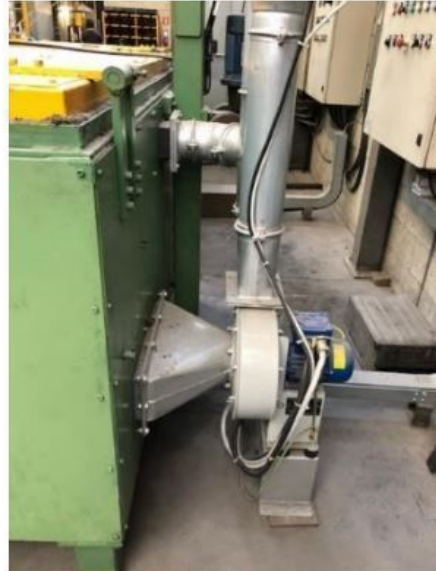
**Foto 5:** sistema di controllo aspirazione

-installare un sensore che verifichi il funzionamento dei motori e l'effettivo tiraggio (foto 4) e impedisca l'accensione delle resistenze in caso di malfunzionamento dell'aspirazione;
