## **ARTICOLO DI PUNTOSICURO**

# **Le immagini dell'insicurezza**

*Lavori di manutenzione all'interno di un'abitazione.*

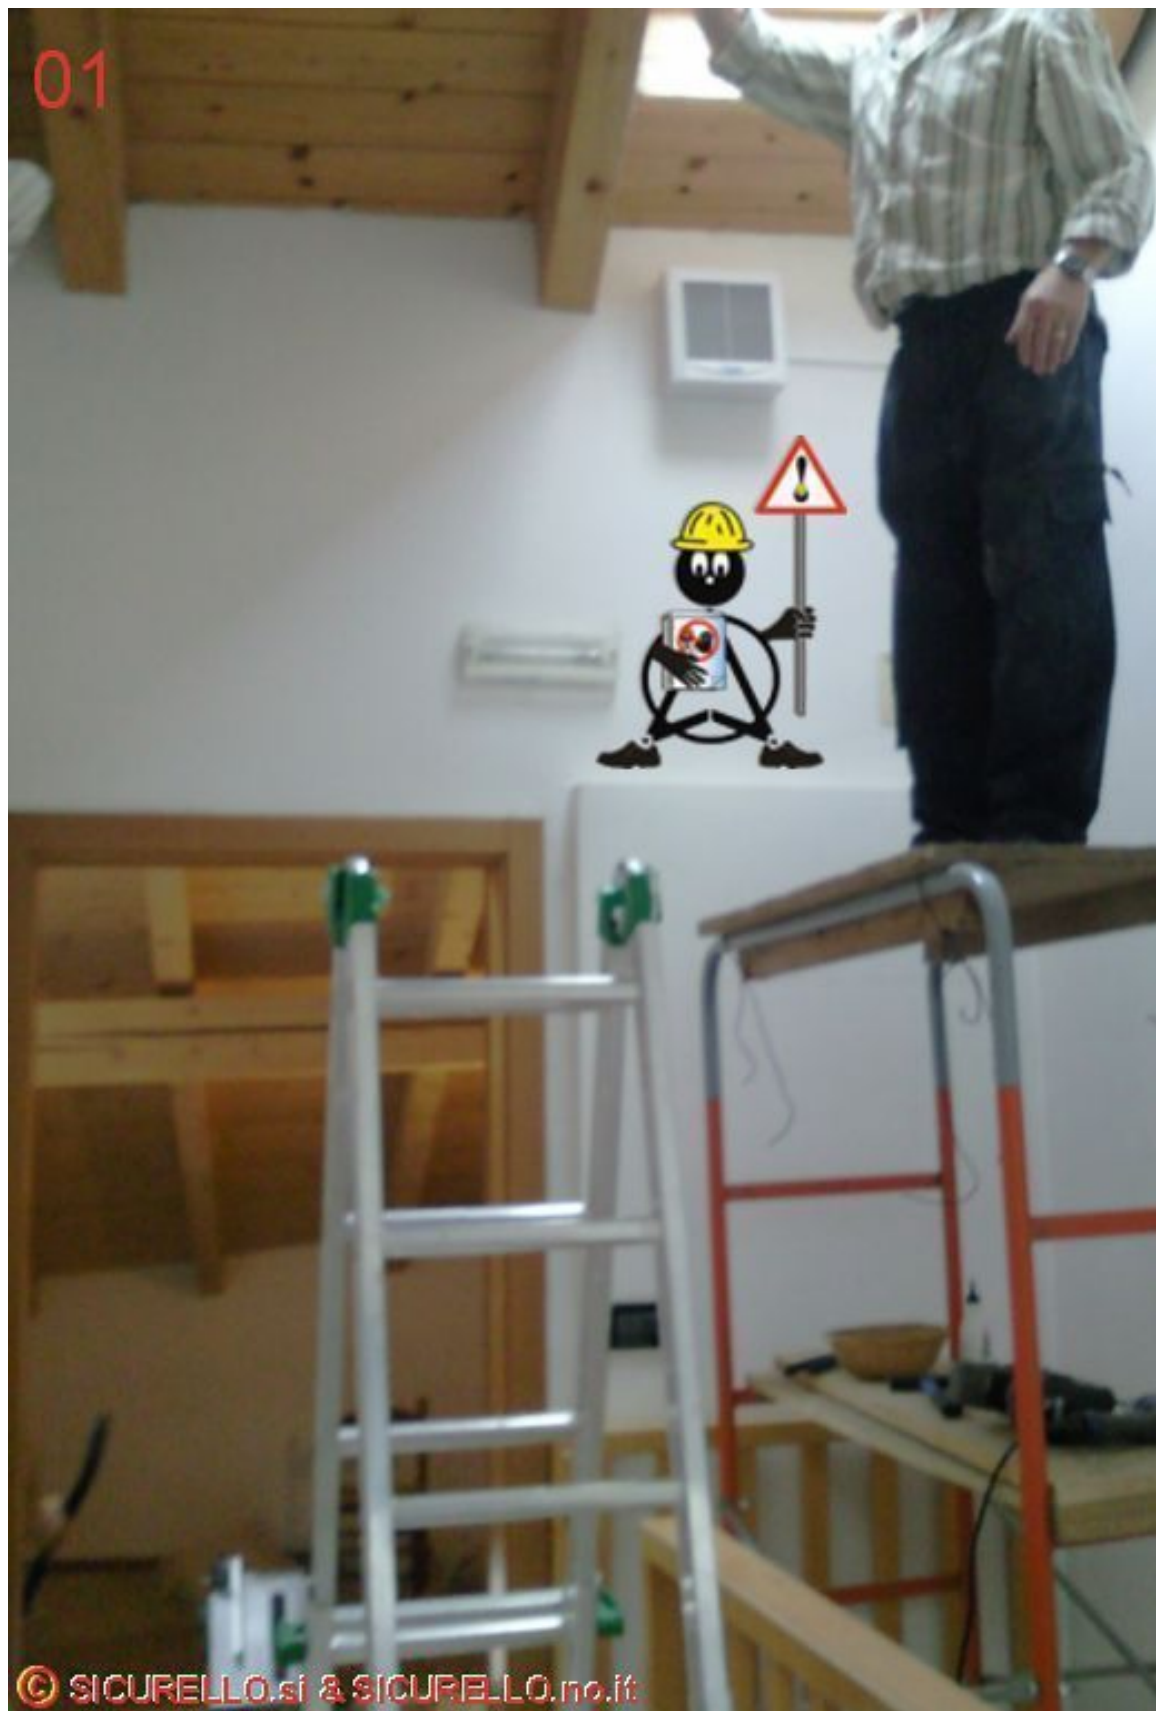
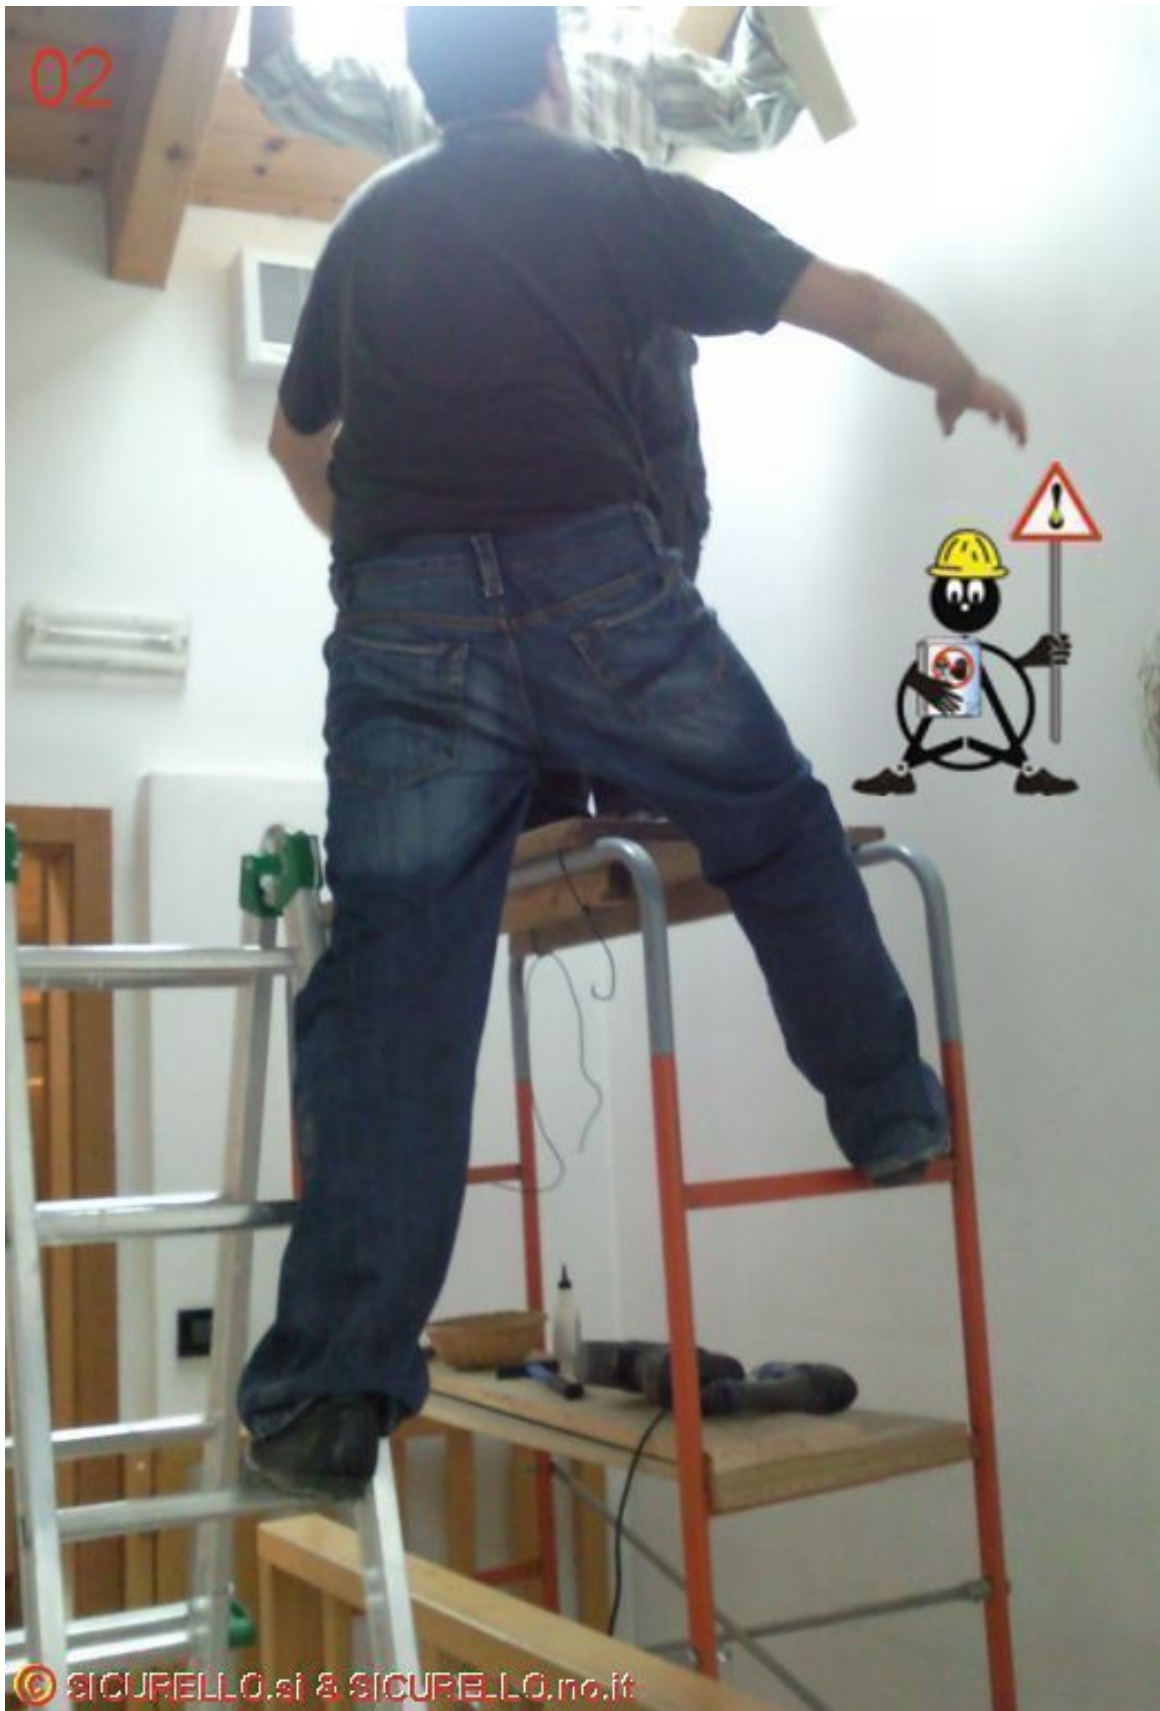
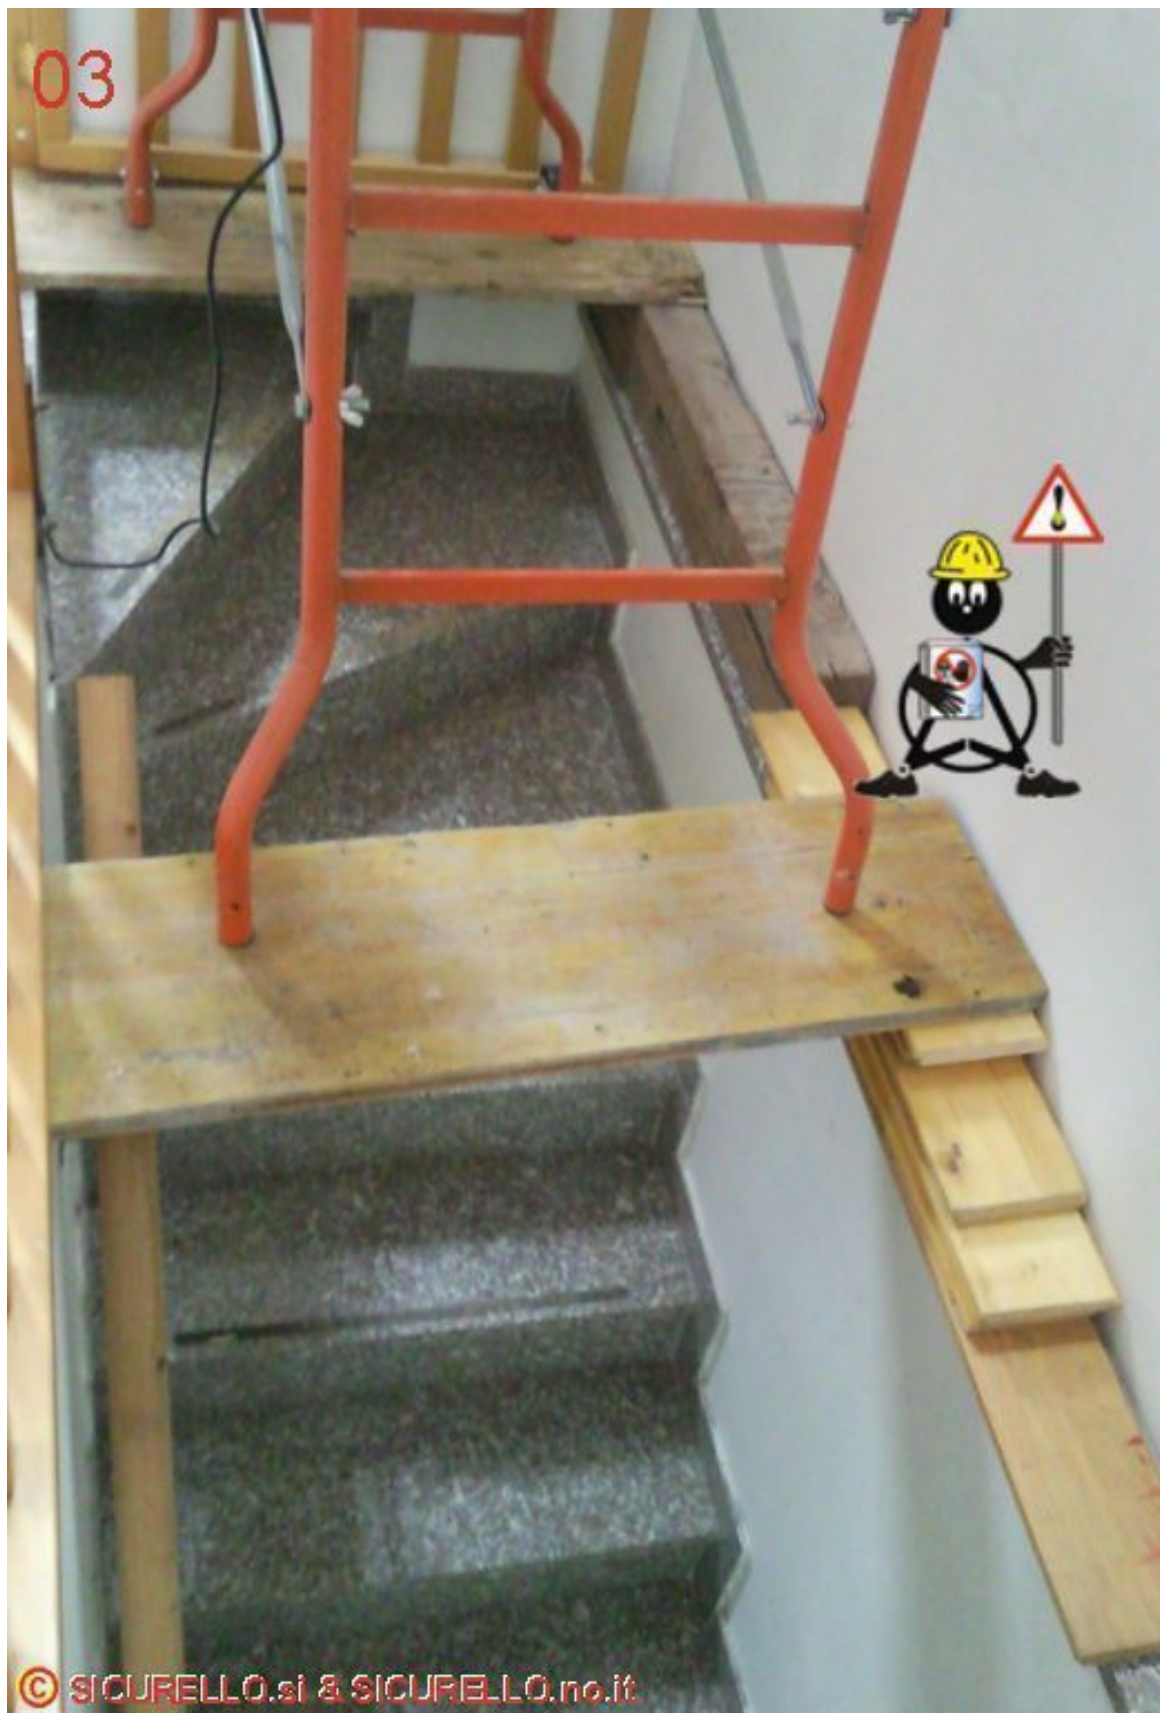
01

Un piccolo trabattello di tipo hobbistico viene modificato in modo "casalingo", innalzando il piano di lavoro e trasformandolo in un apprestamento altamente pericoloso.

Per raggiungere la quota di lavoro i parapetti sono stati trasformati in base di appoggio di un nuovo piano di lavoro costruito con pannelli e tavole di legno recuperate e fissato con scarti di fili elettrici, il capolavoro negativo riguarda poi la base di partenza

posto su un vano scala. Anche in questo caso la costruzione ricorda più un castello di carte che non un piano di lavoro. La necessità di raggiungere la nuova quota di lavoro spinge poi ad utilizzare come "trampolino" una scala doppia. Che dire? L'unica cosa sicura di questa attività è il rischio di farsi veramente molto male.
