### Le immagini dell'insicurezza

*Movimentazione materiali con mezzi e procedure non idonei...*

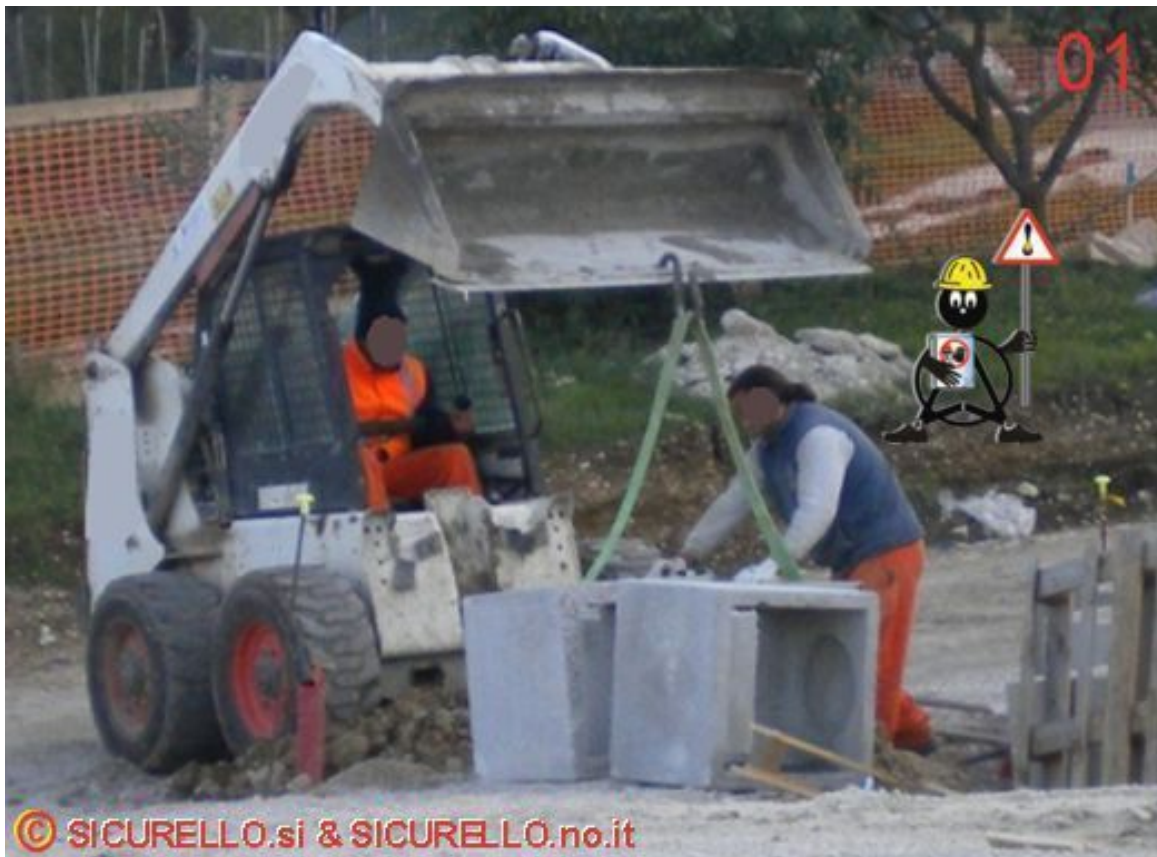
Trento, 12 Lug - Alcuni anni fa entrando, come Coordinatore per la sicurezza, in un cantiere ho assistito a questa scena: due operai stavano movimentando dei pozzetti in c.l.s. utilizzando come attrezzatura di sollevamento un mini mezzo meccanico.

Oltre alla non corretta operazione, eseguita con un mezzo non idoneo, si deve evidenziare anche la metodologia utilizzata:

- un foro praticato nella benna,
- un gancio realizzato sagomando un tondino di acciaio,
- una fascia che inglobava due pozzetti e le cui estremità erano collegate tra loro con un altro tondino sagomato,
- l'operatore che durante tutta la manovra si posizionava e stazionava sotto la "benna di sollevamento", in questo caso anche se avesse avuto il casco ? in caso di cedimento od abbassamento involontario della benna - la situazione sarebbe cambiata veramente di poco.

In cantiere erano presenti vari mezzi per la movimentazione dei materiali (camion con gru, sollevatore telescopico, escavatore

idoneo al sollevamento materiali con relative verifiche annuali effettuate), erano state date tutte le istruzioni ed informazioni in merito alle procedure da attuare, ma una strana consuetudine si era ripresentata prepotentemente.

Ed allora non è restato che:

- sospendere la fase lavorativa,
- redigere un verbale,
- contattare il Datore di Lavoro ed il Responsabile dei Lavori,
- ma soprattutto spiegare ai lavoratori gli errori fatti e le conseguenze che tali operazioni possono comportare alla loro salute, ed infine:
- rendere consapevole il manovratore del mezzo (ma anche il preposto che era presente in cantiere e nulla diceva in merito) delle responsabilità ? anche penali ? alle quali possono andare in contro in caso di infortunio causato dall'effettuazione in modo scorretto di una procedura di lavoro.
