## **ARTICOLO DI PUNTOSICURO**

# **Le immagini dell'insicurezza**

*I rischi legati agli scavi: "una monografia" in più parti dedicata ai vari aspetti dell'insicurezza relativa all'esecuzione di scavi ed attività all'interno dei medesimi. Seconda parte: deposito materiali sul ciglio degli scavi.*

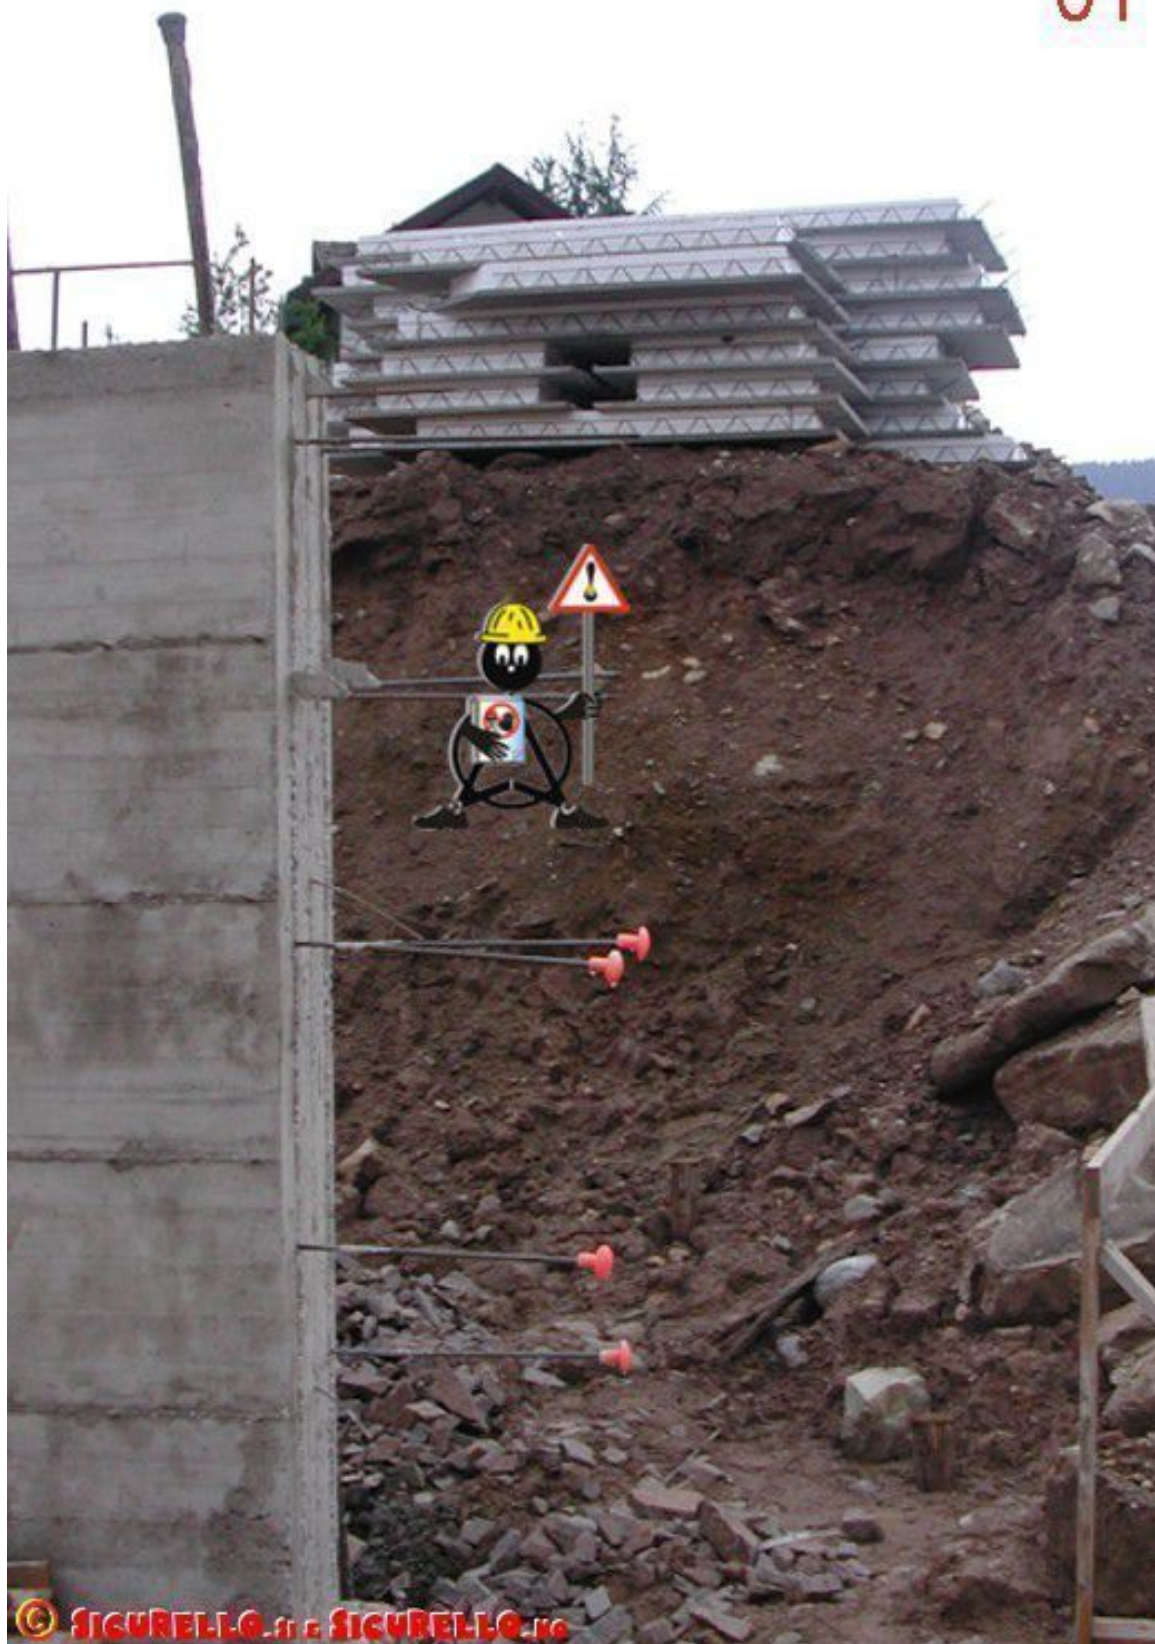
La prima immagine di oggi ci mostra proprio una situazione di questo tipo: le lastre "predalles" di un solaio sono state consegnate in cantiere prima dell'effettivo montaggio e la soluzione scelta per lo stoccaggio non è certamente delle migliori, sul ciglio di uno scavo di discrete dimensioni e precaria consistenza del terreno.

*1. E' vietato costituire depositi di materiali presso il ciglio degli scavi. Qualora tali depositi siano necessari per le condizioni del lavoro, si deve provvedere alle necessarie puntellature.*

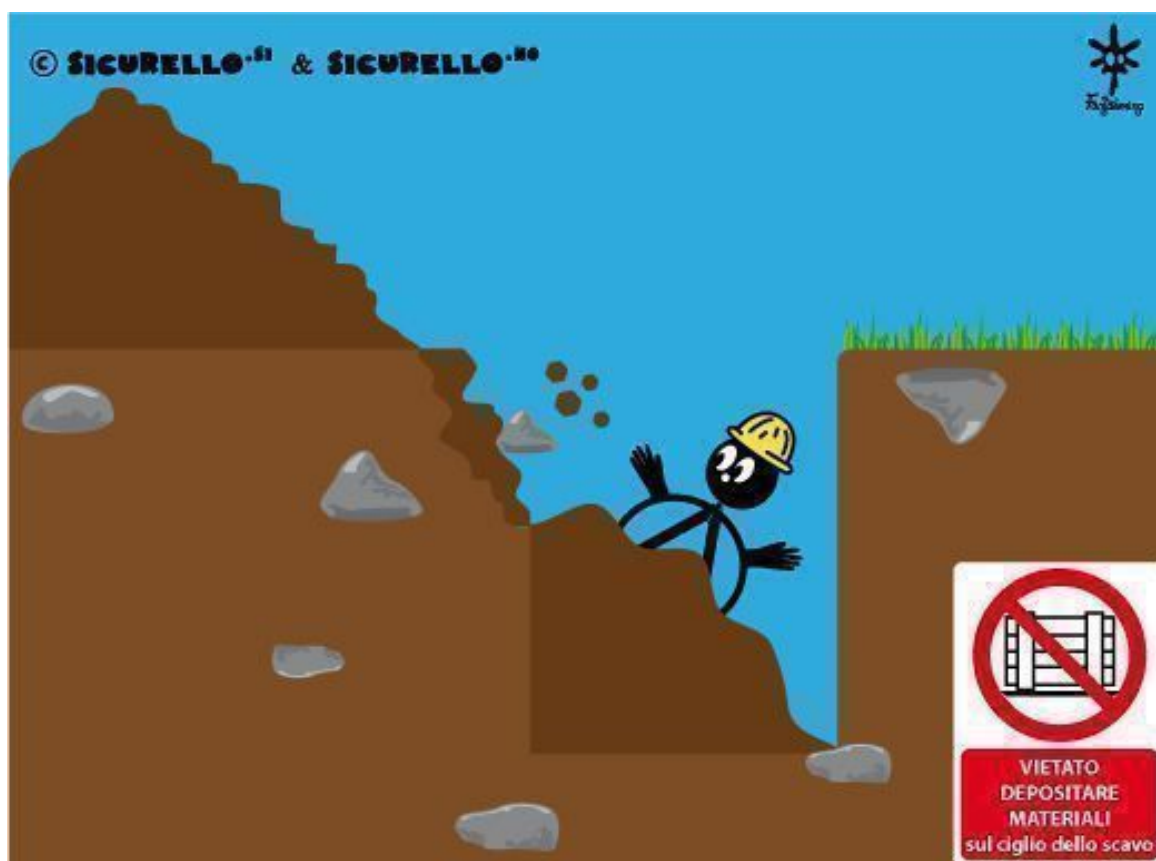
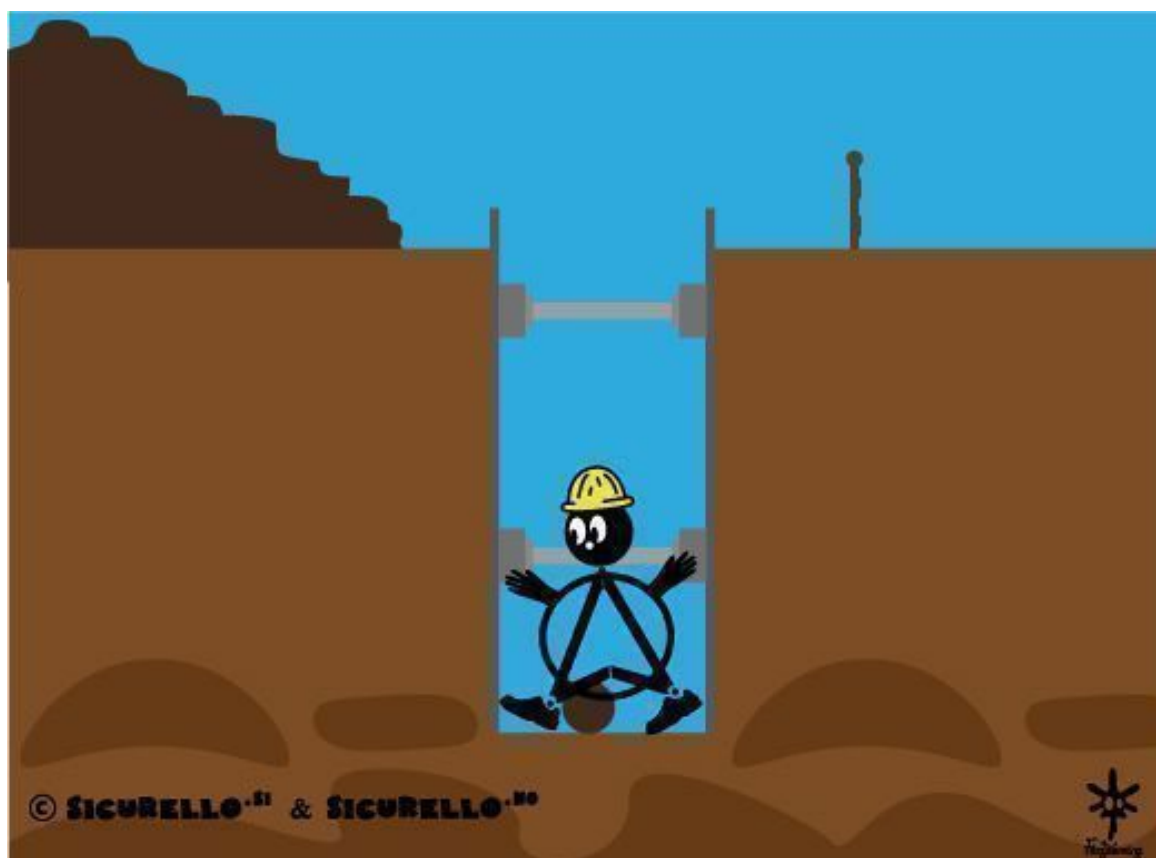
Come nelle puntate precedenti, anche in questa, SICURELLO.si ci ricorda brevemente alcune delle regole da rispettare in merito all'argomento trattato oggi e SICURELLO.no ci evidenzia alcune delle problematiche che vengono riscontrate.
