## ARTICOLO DI PUNTOSICURO

### Le immagini dell'insicurezza

*L'appuntamento annuale con le luminarie natalizie.*

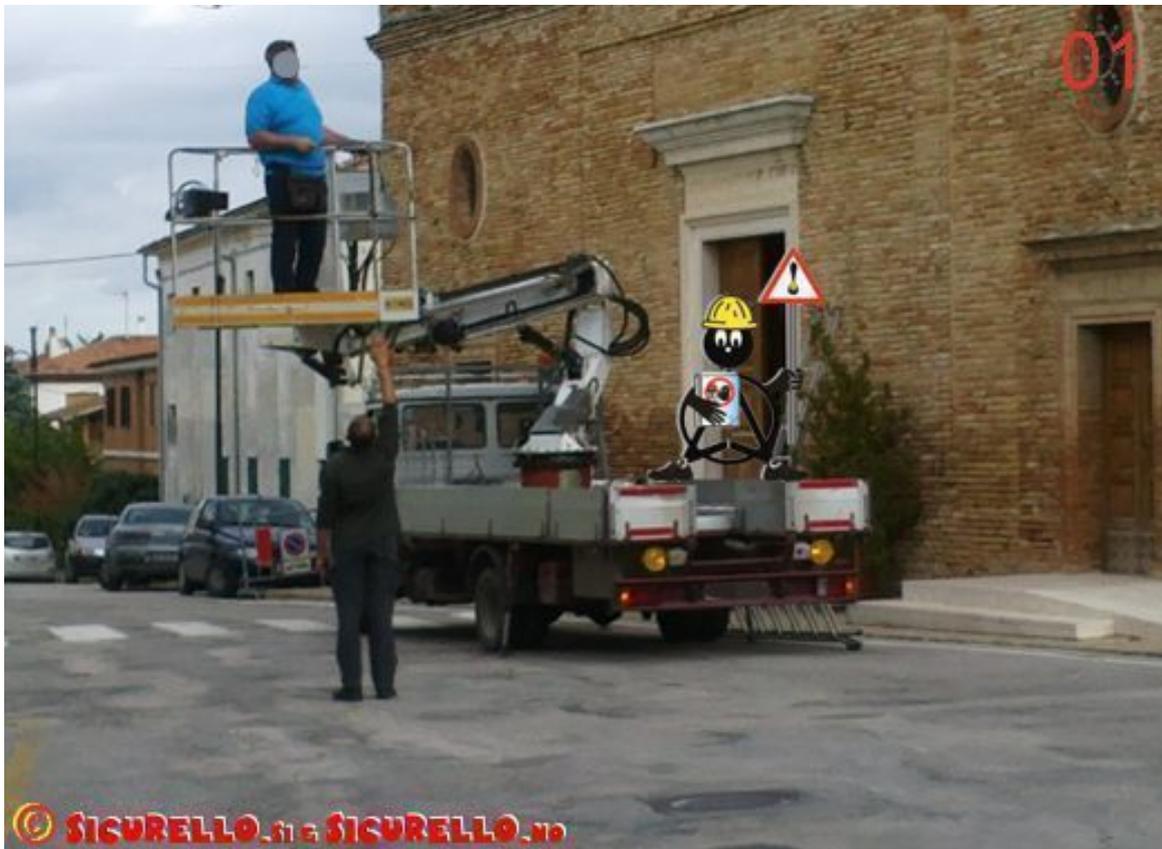
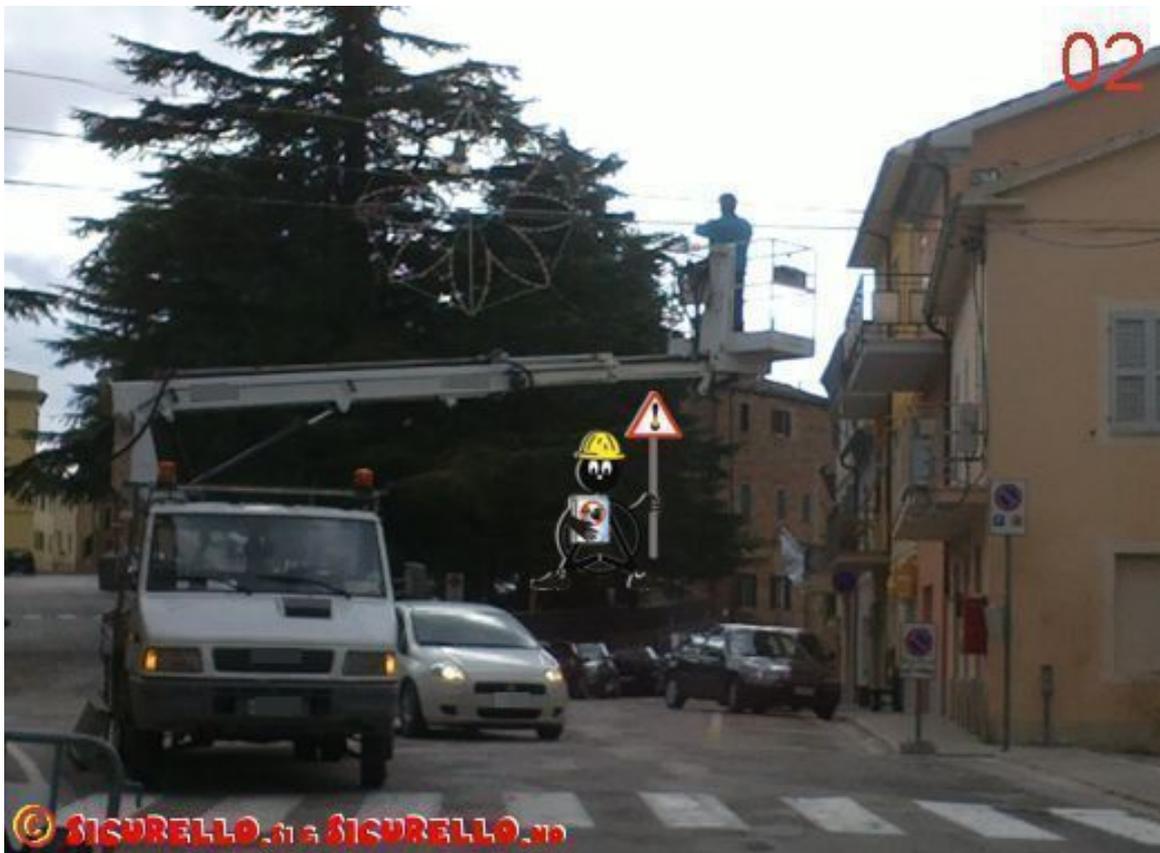
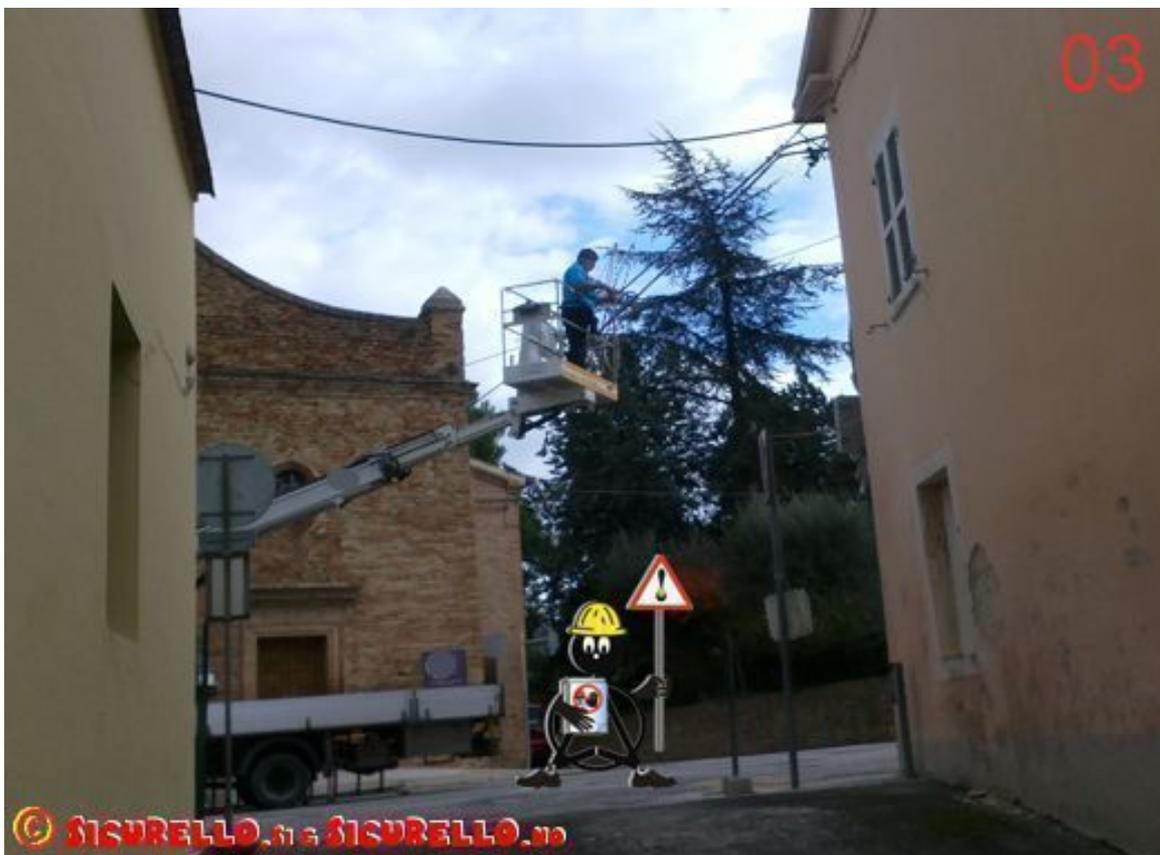
Pensiamo solo a cosa potrebbe succedere all'operatore o agli utenti in caso di **collisione tra i mezzi** (auto e furgoni) che transitano sulla sede stradale e la PLE, a problemi causati da cedimenti strutturali, alla caduta di materiali dall'alto o all' esecuzione di manovre errate.

In particolare nelle immagini odierne vediamo una PLE posizionata a ridosso di un incrocio di una strada urbana, con un operatore a terra ed uno in quota. Non vi è traccia di alcun tipo di **segnalazione/compartimentazione** delle aree di lavoro o di movieri che disciplinino il traffico, vi sono mezzi che transitano sulla strada a ridosso della piattaforma e direttamente sotto il braccio mobile della stessa su cui tranquillamente sta operando l'addetto al montaggio degli addoppi.

Compartimentare le aree, far adottare i prescritti DPI quali cinture di sicurezza (1), indumenti ad alta visibilità, elmetto di protezione, ecc., disciplinare il traffico di mezzi e pedoni (magari scarso, ma comunque presente) non sono provvedimenti impossibili da adottare o far adottare.
