Le immagini dell'insicurezza

Cedimento strutturale di una gru a torre.

Brescia, 6 Feb - Le immagini dell'insicurezza di oggi ci mostrano il *collassamento* di una gru a torre avvenuto alcuni anni fa a seguito ? si presume ? di un cedimento strutturale.

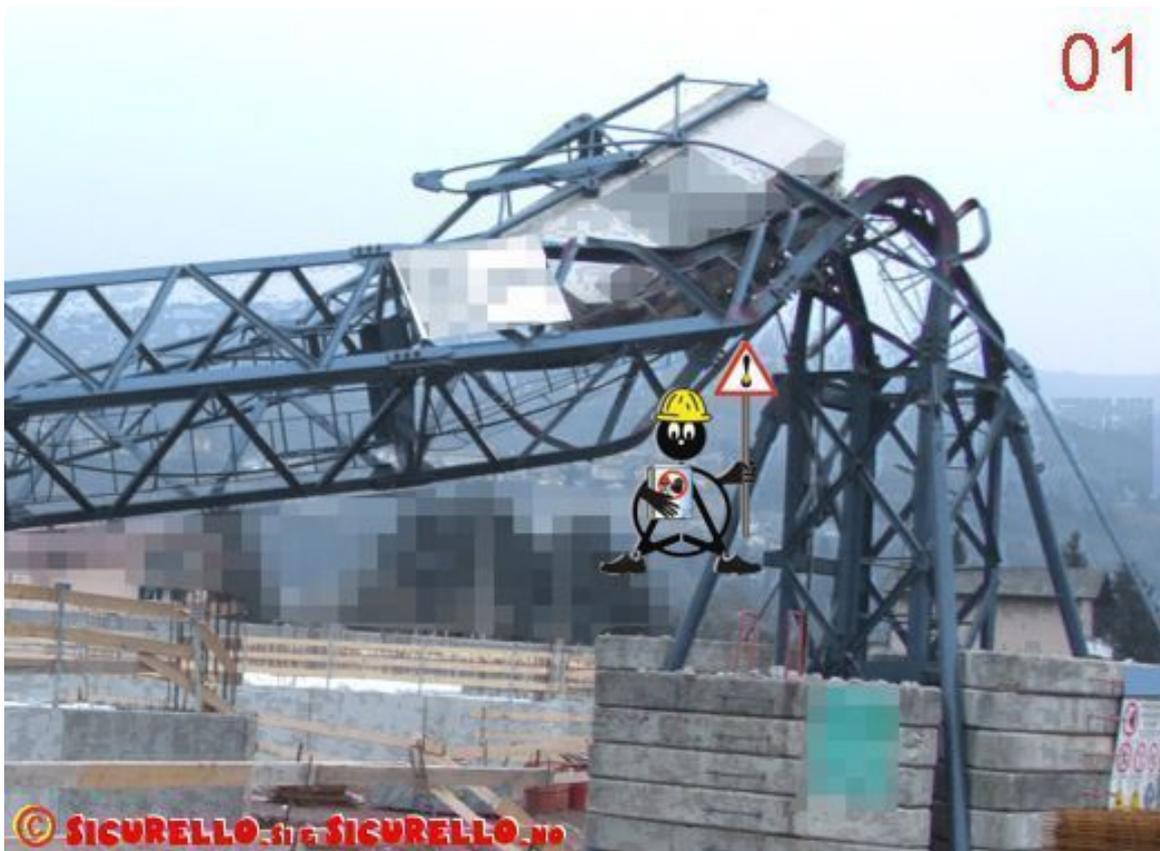
Durante la normale attività di sollevamento materiali all'interno di un cantiere, improvvisamente la gru è crollata.

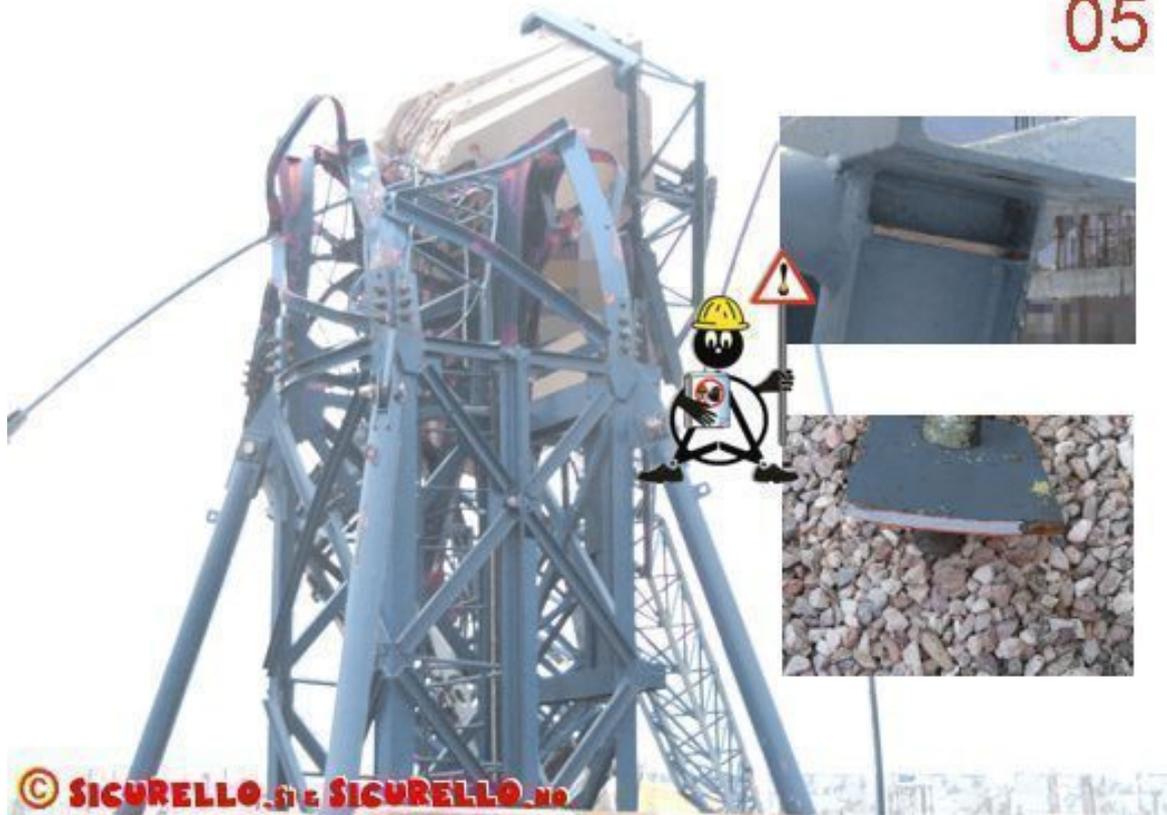
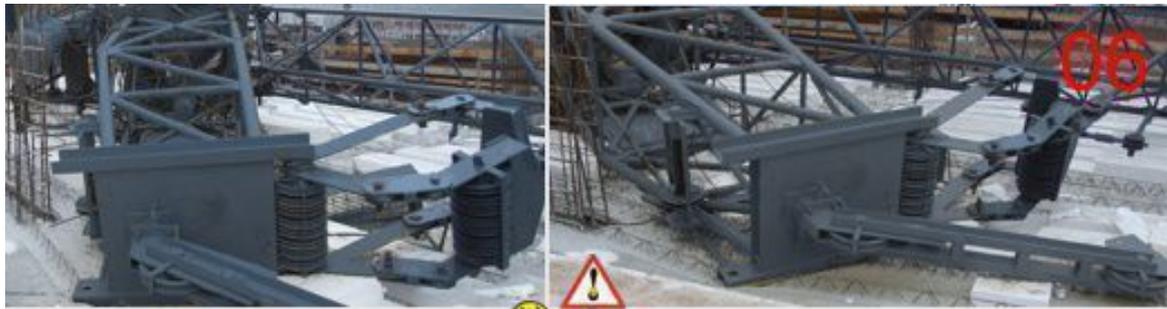
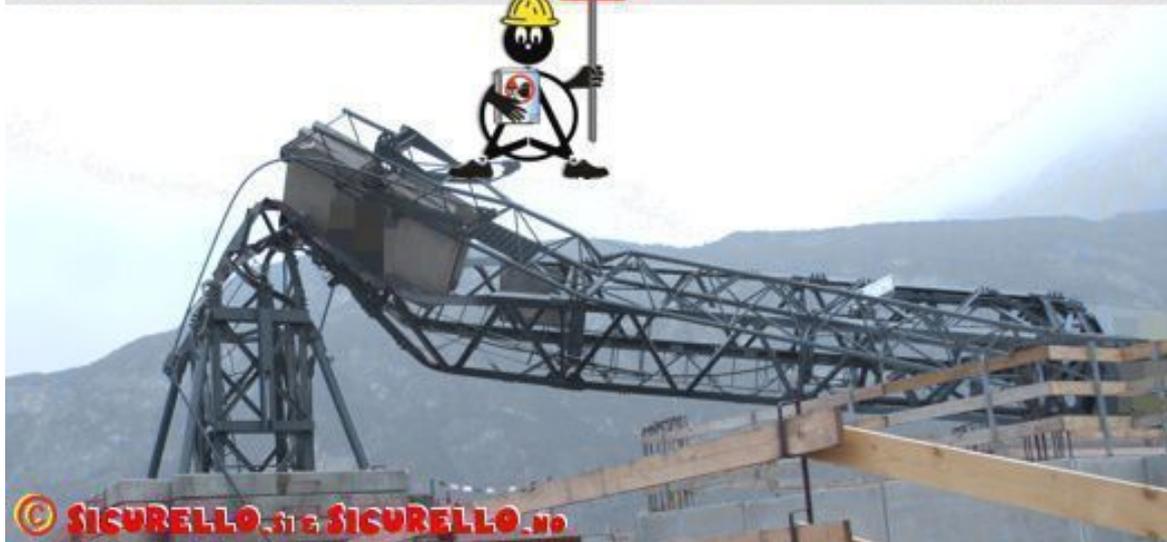
05

In ogni caso la conseguenza è quella che riportano le fotografie: la piastra di aggancio del controbraccio, durante il sollevamento di un carico non gravoso (circa il 20% della portata) si è spezzata di netto (vedasi foto 05) determinando il cedimento della gru.
