### Le immagini dell'insicurezza

Sevilla (Spagna), 13 Mar - L'immagine dell'insicurezza di oggi ci porta in Spagna, dove un **pittore** è stato immortalato mentre dipinge la **facciata di un edificio**.

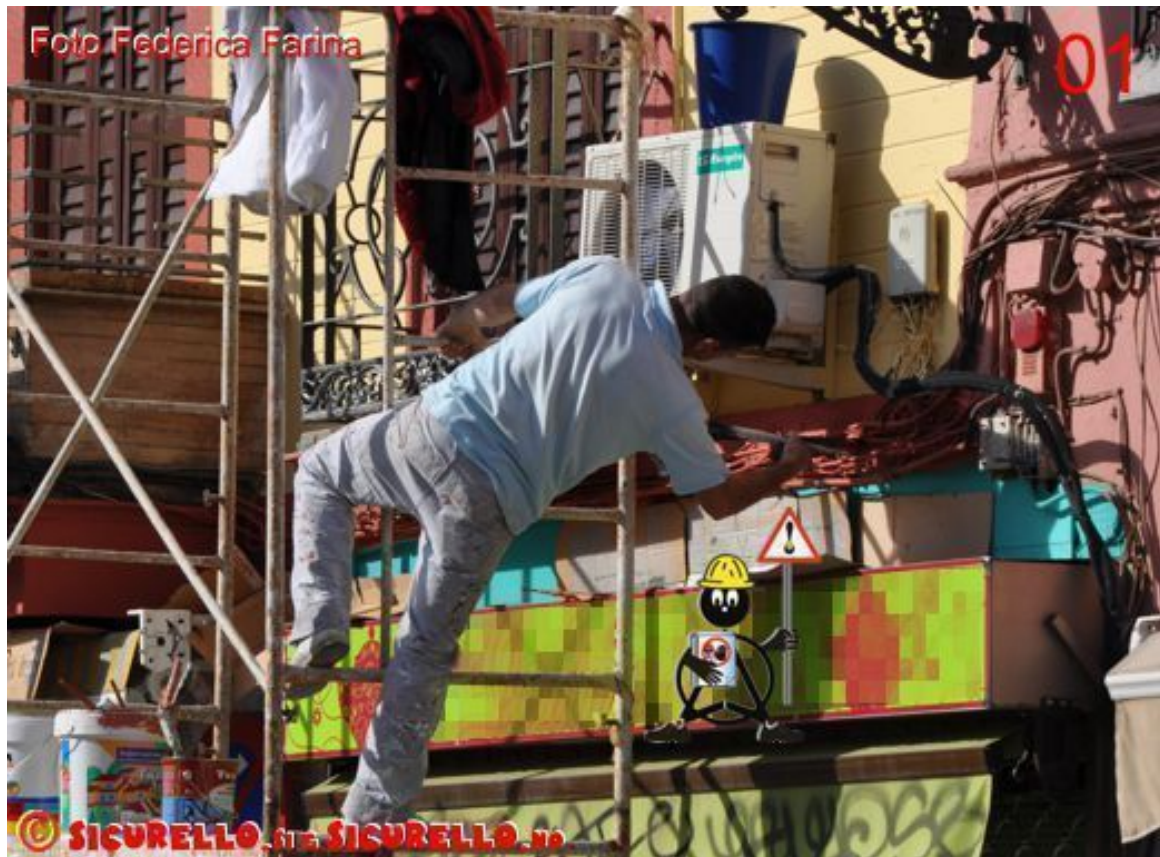
A prima vista sembra che la gamba sinistra del pittore sia piegata al fine di "scavallare" il corrente orizzontale e garantire così una maggiore stabilità al lavoratore stesso.

- certamente il trabattello non è montato in modo corretto,
- il lavoratore è totalmente privo dei D.P.I. necessari, comprese le calzature che non sono di sicurezza, ma normali scarpe da ginnastica, con suola praticamente liscia,
- il telo posato a terra per non sporcare la pavimentazione, può costituire motivo di inciampo per gli utenti che entrano ed escono dal negozio,
- non vi è alcuna delimitazione delle zone di lavoro e le persone che transitano sulla strada passano "tranquillamente" a ridosso del ponte su ruote.

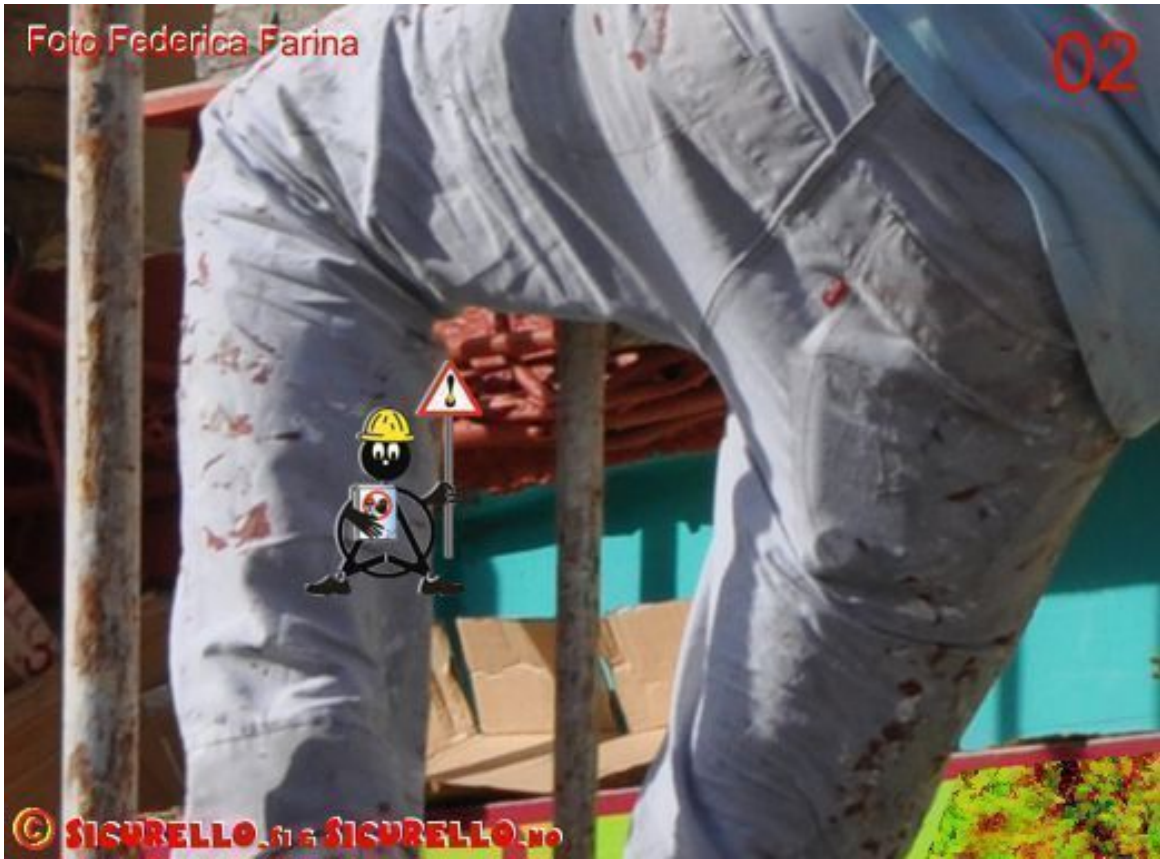
02

In realtà guardando attentamente (foto 02) si nota che il corrente orizzontale del trabattello è interrotto e perciò l'unico elemento di tenuta risulta essere la mano sinistra.

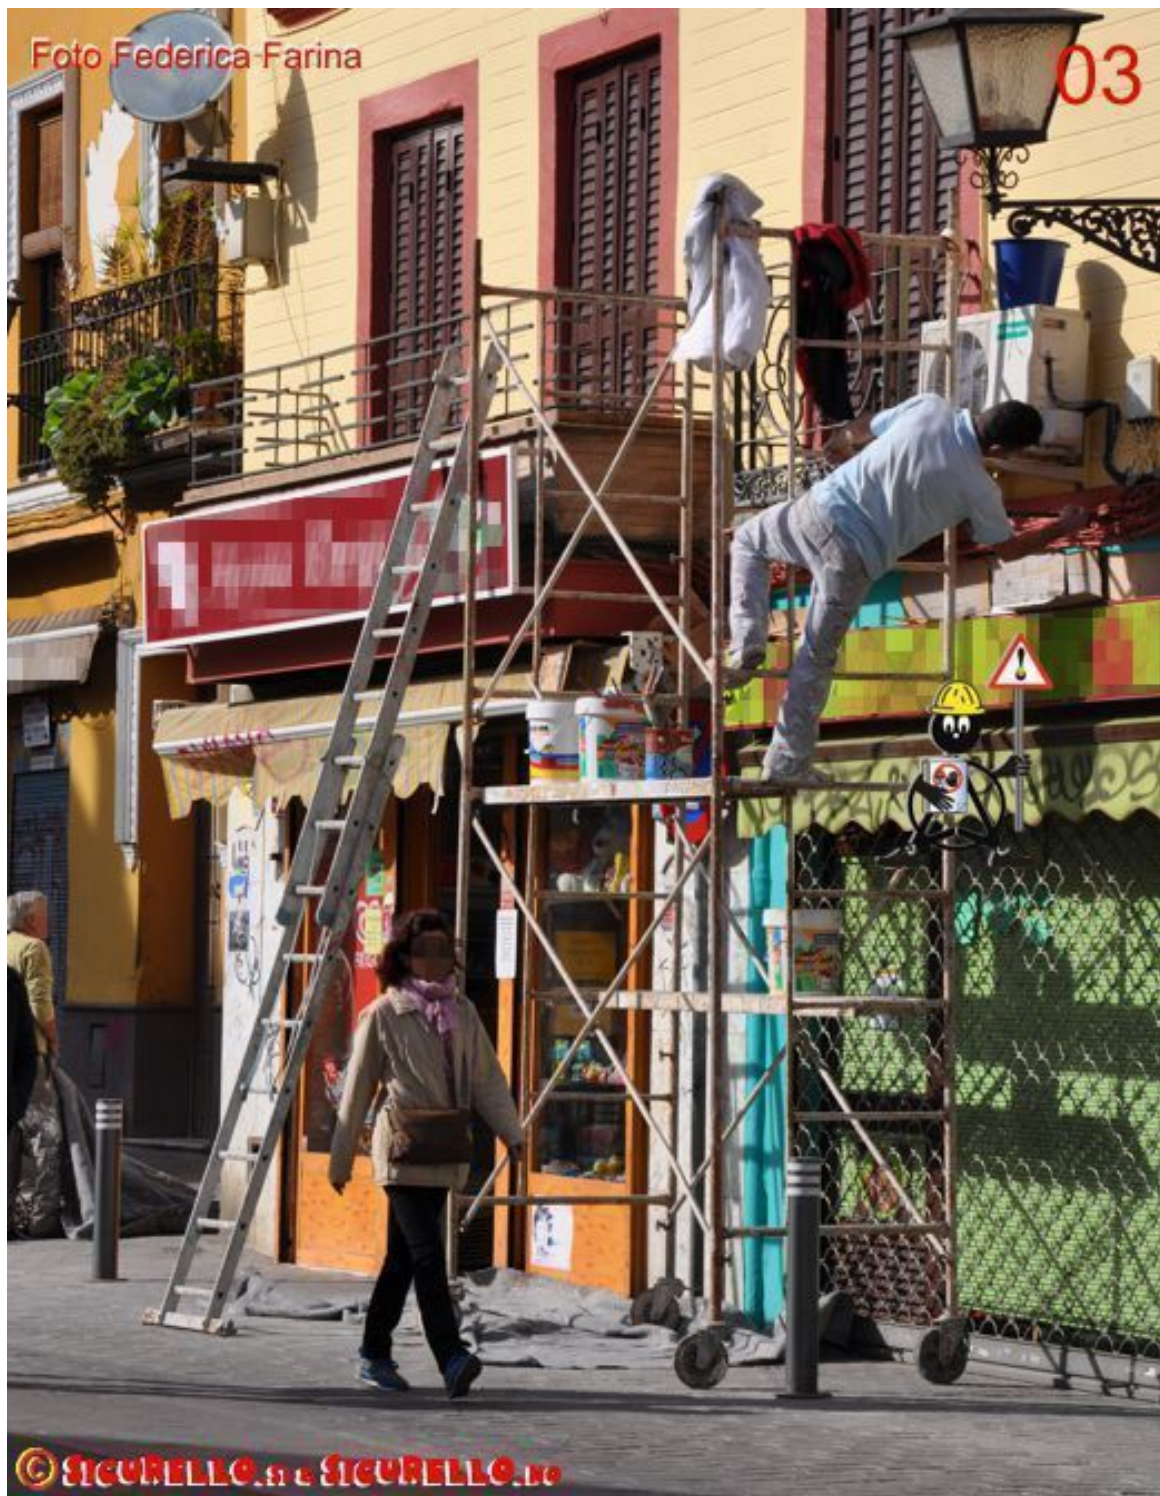
Alcune sottolineature riguardo a quanto si vede nelle immagini.
