## ARTICOLO DI PUNTOSICURO

### Le immagini dell'insicurezza

*Lo strano concetto del cono.*

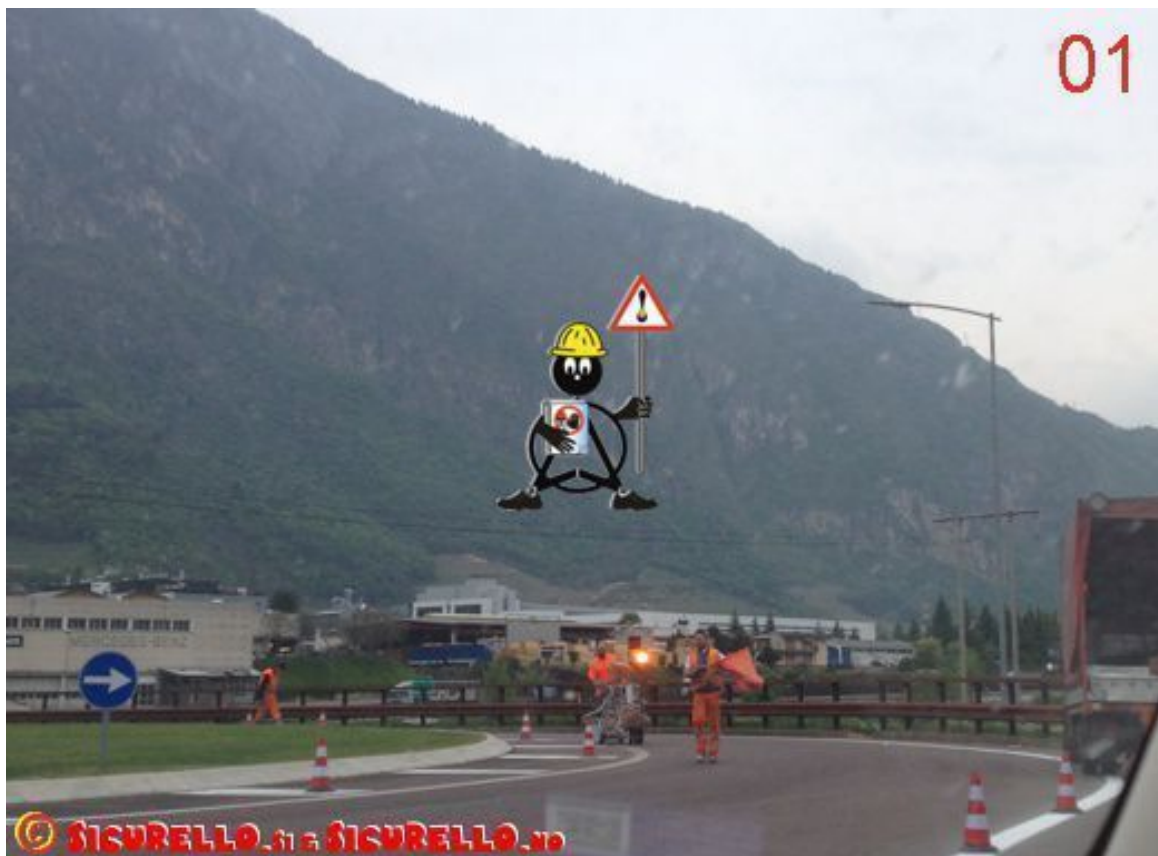
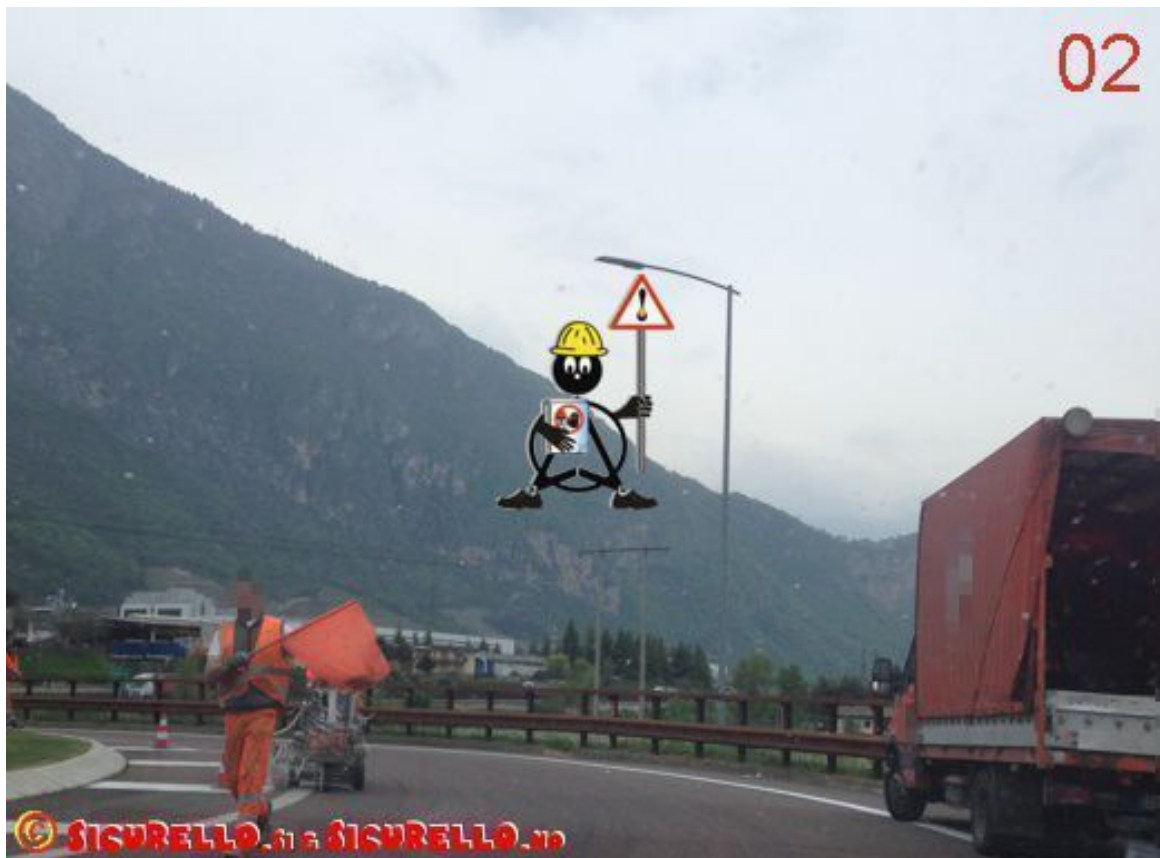
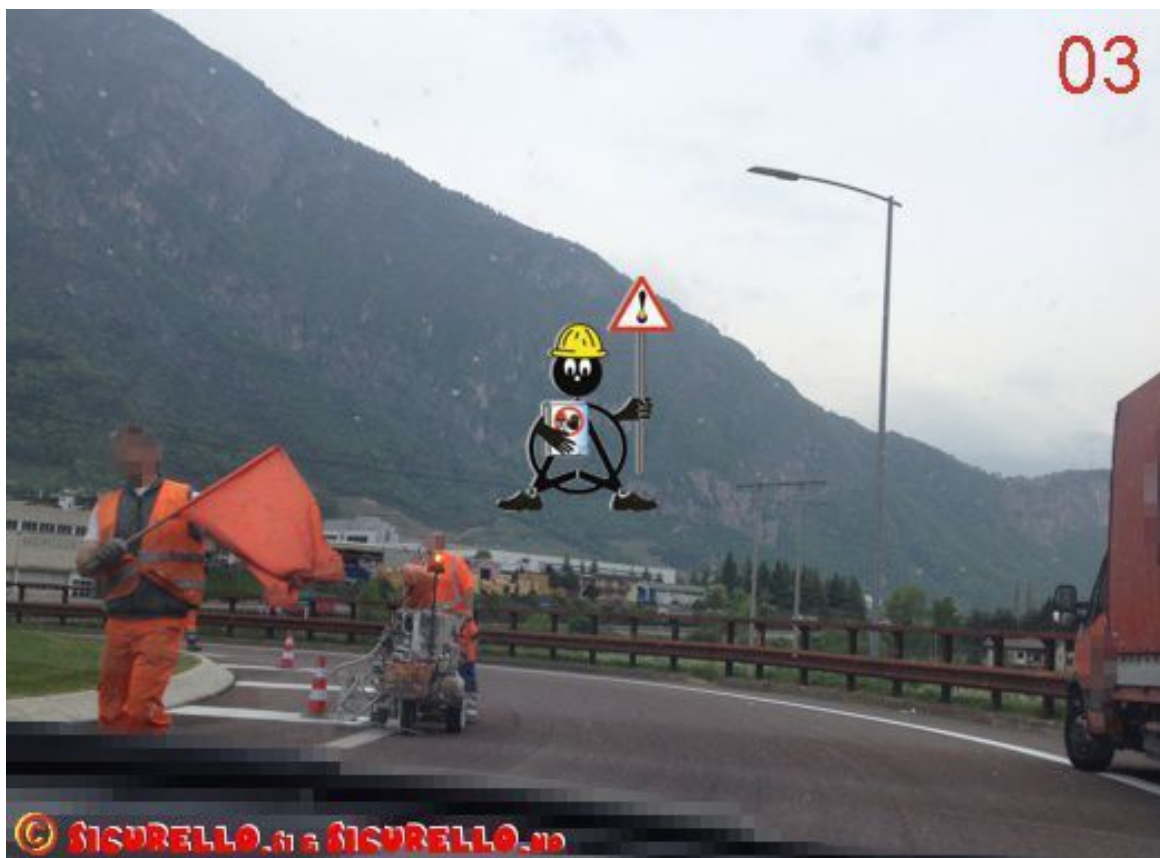
Le fotografie ci mostrano la classica attività di realizzazione della segnaletica orizzontale in una rotatoria.

Diligentemente gli operatori hanno posato i coni, che ricordiamo servono *per delimitare ed evidenziare zone di lavoro di breve durata, per deviazioni ed incanalamenti temporanei, per indicare aree interessate da incidenti o per la separazione provvisoria di opposti sensi di marcia. Per i cantieri in autostrada, strada extraurbana principale e urbana di scorrimento devono essere utilizzati coni con tre fasce bianche e altezza superiore a 50 cm* [definizione tratta dal Decreto Ministeriale del 10/07/2002 - Disciplinare tecnico relativo agli schemi segnaletici, differenziati per categoria di strada, da adottare per il segnalamento temporaneo].

Ma poi, anziché lavorare nell'area delimitata dai coni stessi, hanno iniziato ad eseguire la loro attività esattamente sul lato opposto, ovvero nella zona dove automobili e camion transitano regolarmente.  
Il dubbio è che i coni siano stati posizionati semplicemente (come spesso avviene) per evitare che la segnaletica appena eseguita

venga danneggiata dal passaggio dei mezzi in transito.

Sicuramente l'operatore che effettua l'attività di sbandieramento è molto a rischio. Cosa potrebbe succedere se un camion che sta transitando nasconde alla vista delle vetture che lo seguono la presenza di questa persona che cammina all'interno della rotatoria? Ricordiamo quanto previsto dal Decreto Interministeriale 4 marzo 2013: *La presegnalazione deve durare il minor tempo possibile ed i lavoratori che la eseguono si devono portare, appena possibile, a valle della segnaletica installata o comunque al di fuori di zone direttamente esposte al traffico veicolare*.

Pure gli altri addetti ovvero il manovratore della macchina traccialinee ed il lavoratore che dietro di lui cammina tranquillamente sulla sede stradale non delimitata, corrono il rischio di essere investiti, ma perlomeno la loro presenza era ? in qualche modo - presegnalata.

Anche la scelta di parcheggiare il camion sulla rotatoria stessa non è sicuramente azzeccata in quanto, riducendo anche se di poco, la larghezza della sede stradale, i mezzi in transito tendono a stringere la curva spostandosi verso gli operatori al lavoro.
