### Anno 17 - numero 3579 di venerdì 03 luglio 2015

# Le immagini dell'insicurezza

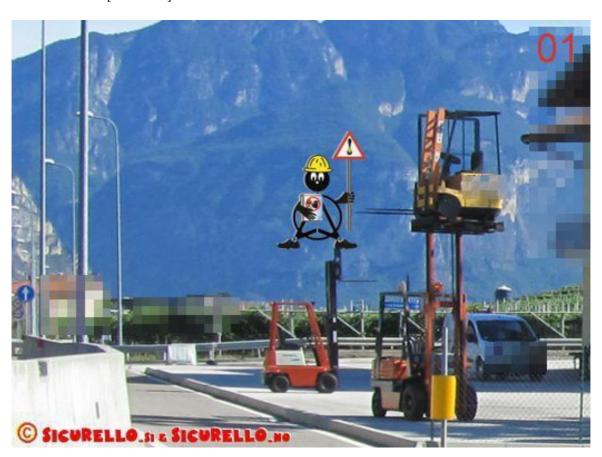
Ed infatti l'attenzione di SICURELLO.no è stata attirata dalle modalità di esposizione di questo <u>carrello elevatore</u> posizionato su un bancale sollevato da un altro carrello elevatore.

Certamente un'insegna che attira l'attenzione, purtroppo non vi è alcuna delimitazione a protezione degli utenti che possono avvicinarsi e transitare al di sotto delle <u>forche sollevate</u>.

Ricordiamo infine che è buona norma non lasciare il carrello elevatore con il carico sollevato.
