### Le immagini dell'insicurezza

*Quando l'insicurezza regna sovrana.*

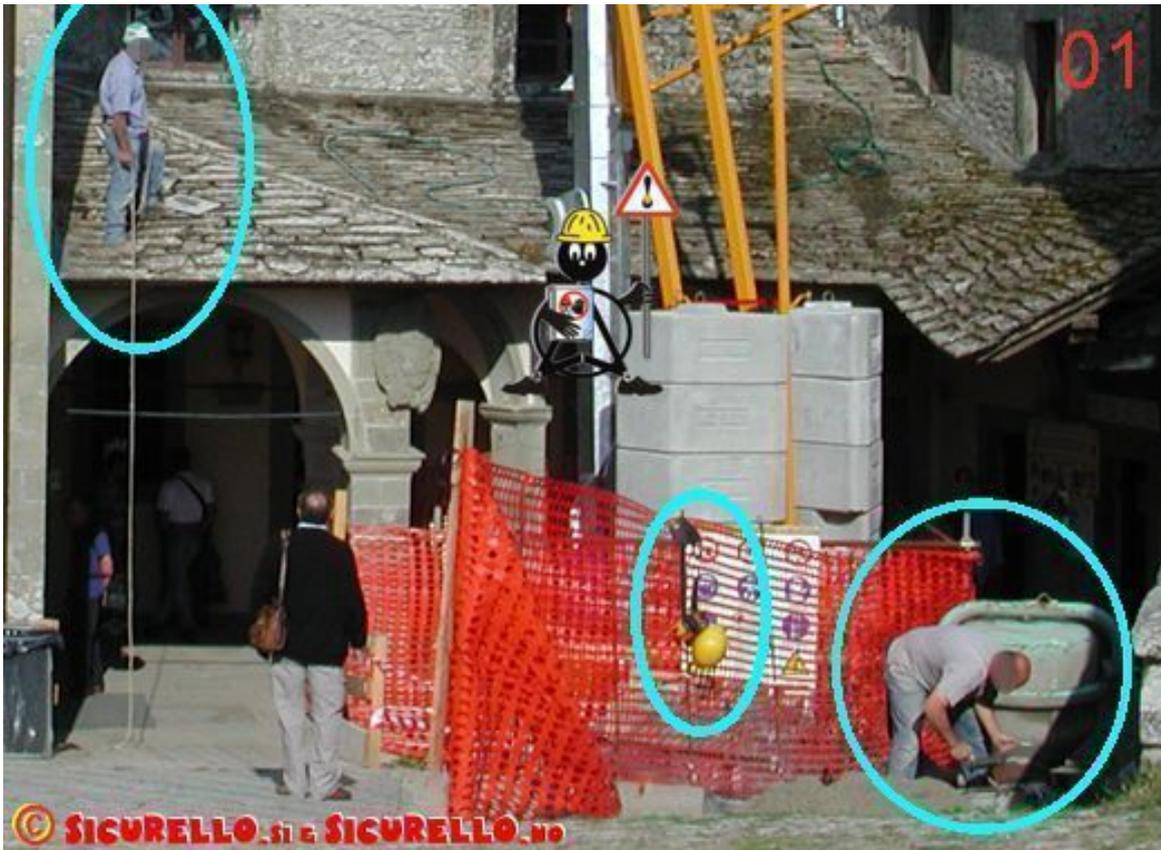
SCENA UNO (foto 01)

A prima vista sembrava la classica situazione che vede un lavoratore che sta eseguendo la propria attività con un elevato rischio di caduta dall'alto, in quanto posizionato sulla copertura di un porticato senza l'adozione di alcuna misura di protezione anticaduta, sia essa collettiva (come prescriverebbe la norma) od almeno individuale.

Anche il collega a lato, pur essendo in presenza di rischi legati alla caduta di materiali dall'alto ha messo in evidenza il proprio elmetto, peccato che anziché proteggere lui, sia attaccato al Joystick del telecomando gru.

La corda calata dal tetto ci fa presumere che anziché la gru, per sollevare i materiali in copertura, verrà utilizzato un sistema ben più tradizionale.

Siamo all'ingresso di un edificio religioso, ma di compartimentazioni che impediscano il passaggio ai fedeli nella zona lavori non vi è alcun segno.

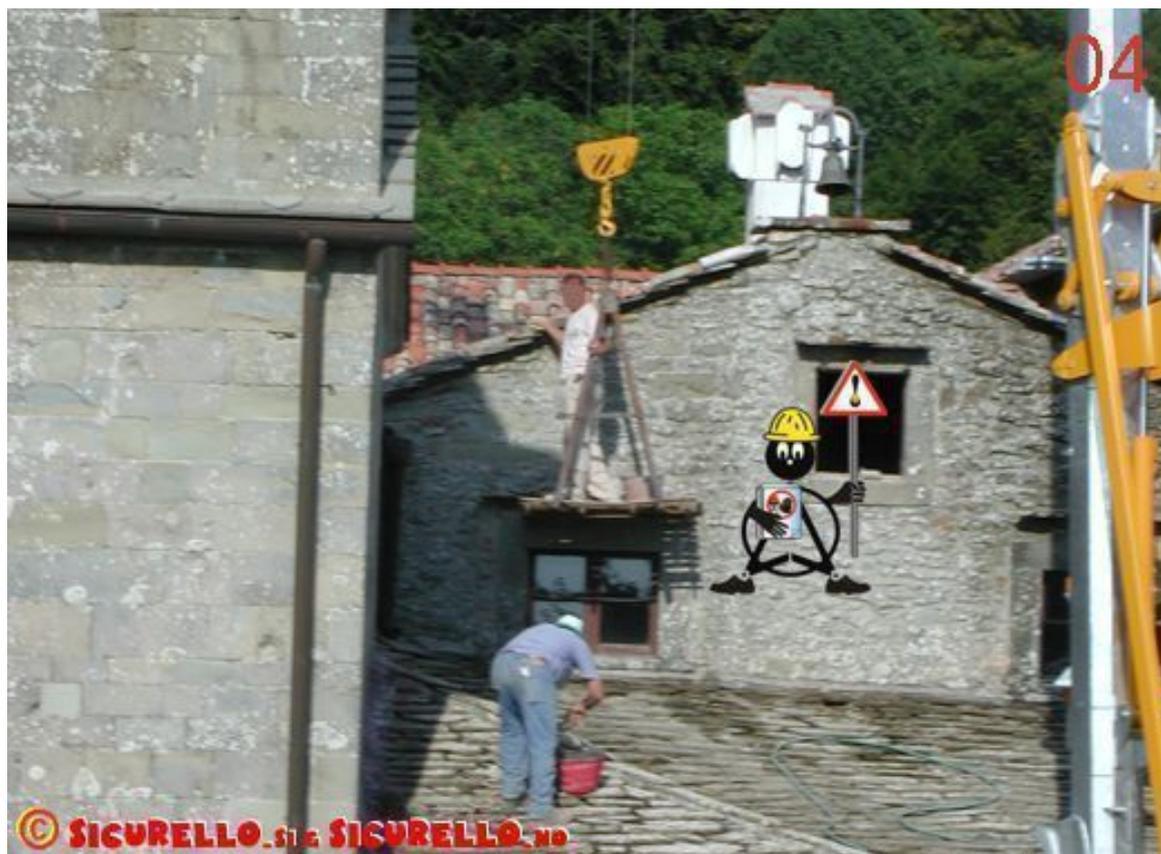
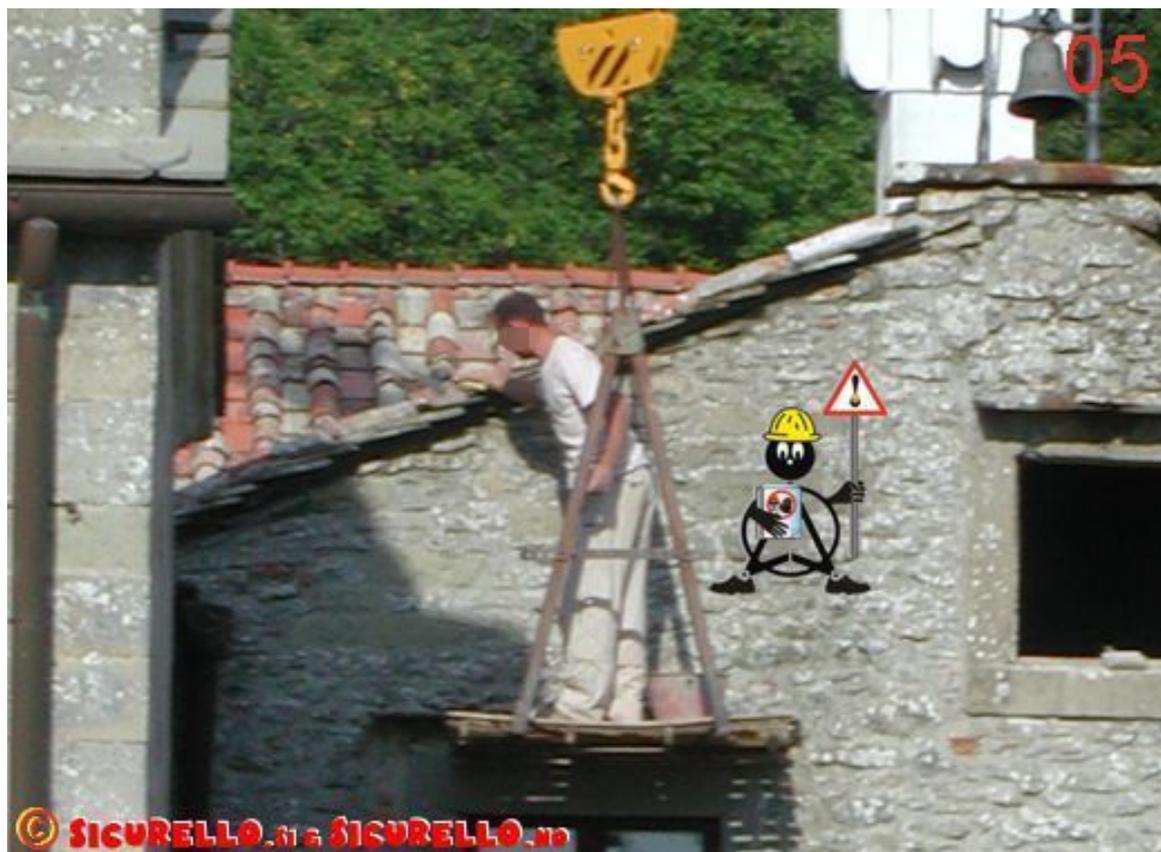
SCENA TRE (foto 04-05)

Lo sguardo spazia per vedere dove verrà utilizzata la malta e... sorpresa.

Scopriamo che la gru è utilizzata da un collega dei due operai che la sfrutta come piattaforma mobile "volante":

- una "forca" per il sollevamento dei materiali, che a prima vista non sembra "molto datata", nemmeno tanto ben messa ed in evidente stato di degrado,
  - un pallet, nemmeno troppo integro,
  - tanta incoscienza
- ed il "gioco" è fatto.
